DIRECCION DE PREVENCION Y ATENCION DE EMERGENCIAS

DIAGNOSTICO No. 972

Solicitante: Alcaldía Local Ciudad Bolívar
Fecha de visita: Mayo 24 del 2000
Fecha de ejecución: Junio 1 del 2000
Dirección: Barrio San Francisco II Sector
Carrera 20 A No. 67-45 sur
Salon Comunal y Centro de Salud de San Francisco
Localidad: **Ciudad Bolívar**

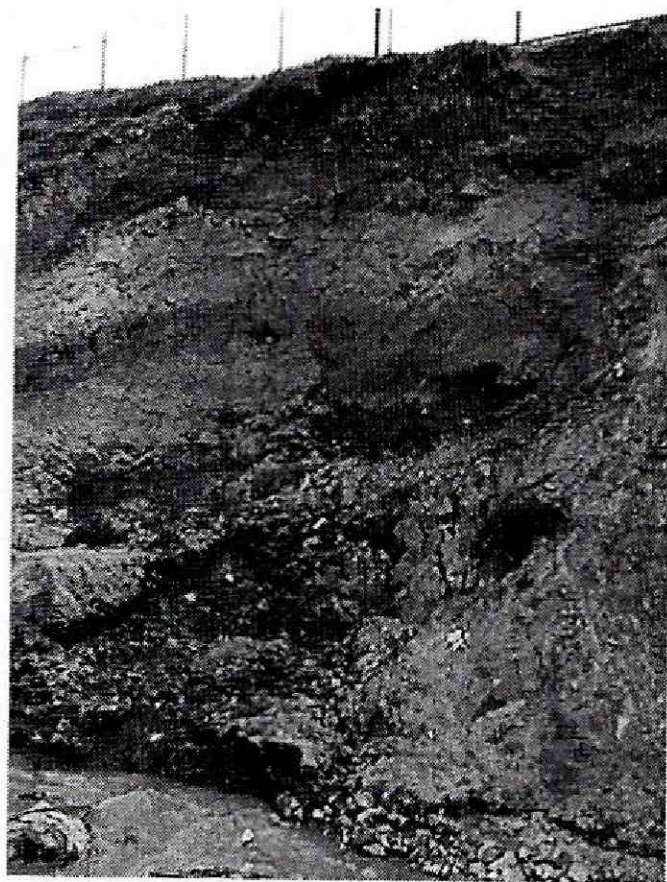
En la parte inferior de la cancha de microfútbol, en una longitud de 20,0 m, se presentó un deslizamiento de tierra producido por la socavación de la base del talud. Esta situación, además se presentó por la poca resistencia y baja compactación de los materiales de conformación del talud, así como por la saturación de dichos suelos por la infiltración constante de agua de la parte superior, zona de la cancha de juego.

Fotografía 1. Vista general del deslizamiento de tierra presentado hacia la margen izquierda de la quebrada Limas, producido por la socavación de la base del talud, conformado como se puede apreciar por suelo arcilloso y rellenos heterogéneos. La zona húmeda que se observa hacia la parte inferior del talud, se produce por la infiltración de agua acumulada en la parte superior que ayuda a saturar estos materiales.

- Ejecutar una obra de contención y protección a lo largo de las márgenes de la quebrada Limas, que proteja las escuelas, el centro de salud y las zonas deportivas comunales.
- Construcción de obras de captación de agua en la parte superior de los taludes de conformación de la quebrada.
- Protección del talud de conformación de la quebrada luego de ejecuta la obra de contención, por medio de empradización y/o arborización.
- Realizar una limpieza de las tuberías ubicadas aguas abajo. Se debe colocar una rejilla que impida la obstrucción de la tubería y faciliten el drenaje del agua.

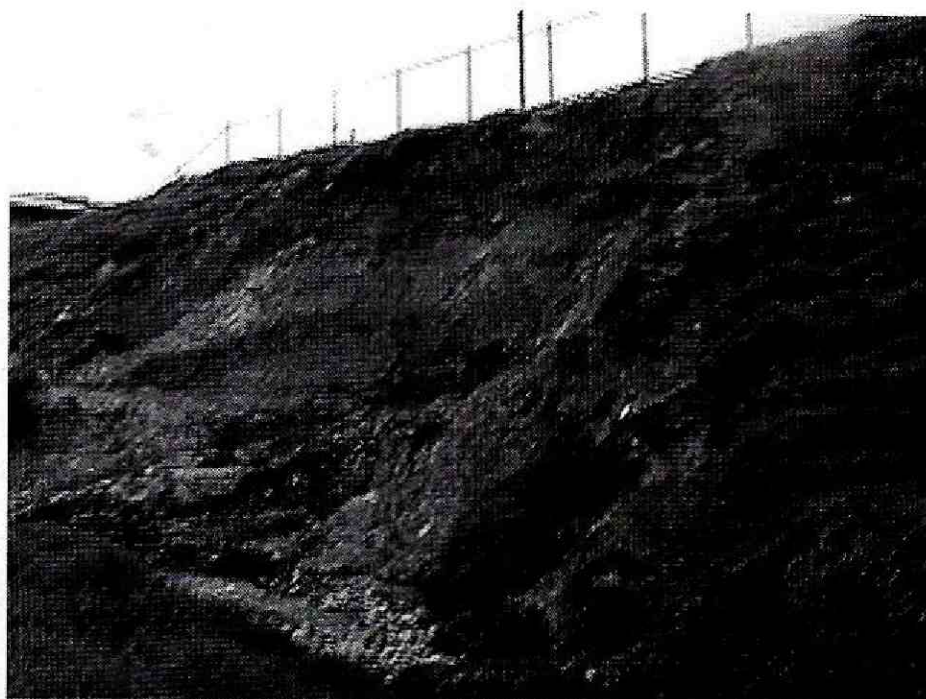
Fotografía 2. Primer plano del deslizamiento de tierra. Se aprecia hacia la corona del talud, la cancha de microfútbol.

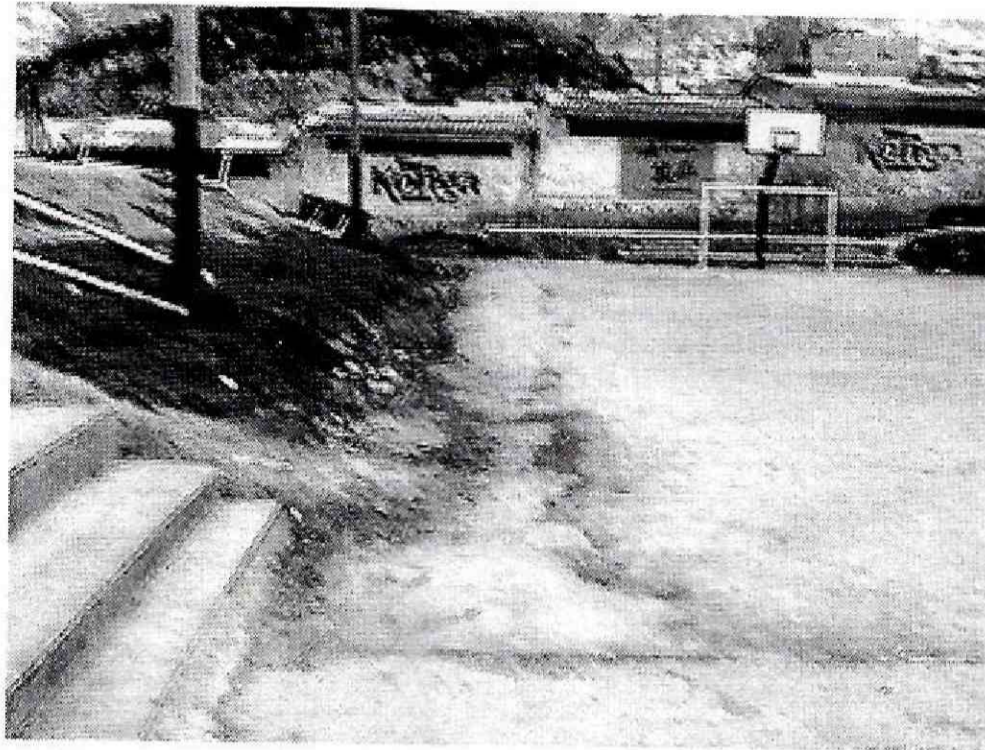
Fotografía 3. Parte superior del talud, margen izquierda de la quebrada Limas. Se observa la zona de infiltración de agua lluvia por el precario drenaje de la cancha.

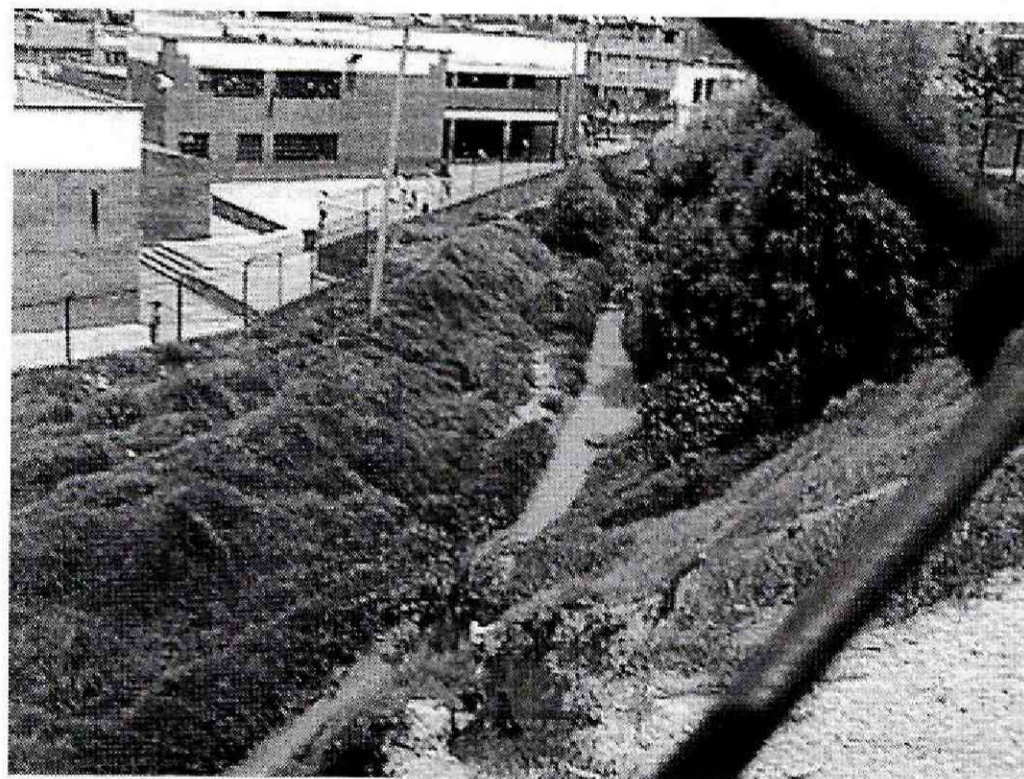
La corona del deslizamiento se encuentra a una distancia de 3,0 m del borde de la cancha y directamente en el cerramiento de malla eslabonada. Estos procesos pueden continuar lateralmente y hacia atrás, afectando directamente las zonas recreativas, la Escuela y el centro de salud, abarcando una longitud de 100,0 m aproximadamente de lineamiento de la quebrada.

Fotografía 4. Vista desde la parte superior del talud, margen izquierda de la quebrada Limas desde el cerramiento, el cual se encuentra directamente en la corona del deslizamiento. Al fondo se observa las edificaciones de la Escuela San Francisco
