ALCALDIA MAYOR SANTA FE DE BOGOTA

DIRECCION DE PREVENCION Y ATENCION DE EMERGENCIAS

DIAGNOSTICO No. 987

LOCALIDAD: San Cristóbal
BARRIO: Santa Rita Suroriental
DIRECCION: Transversal 5 Este entre calle 51 Sur y 52 Sur
FECHA VISITA: Mayo 24 del 2000
SOLICITANTE: Alcaldía Local

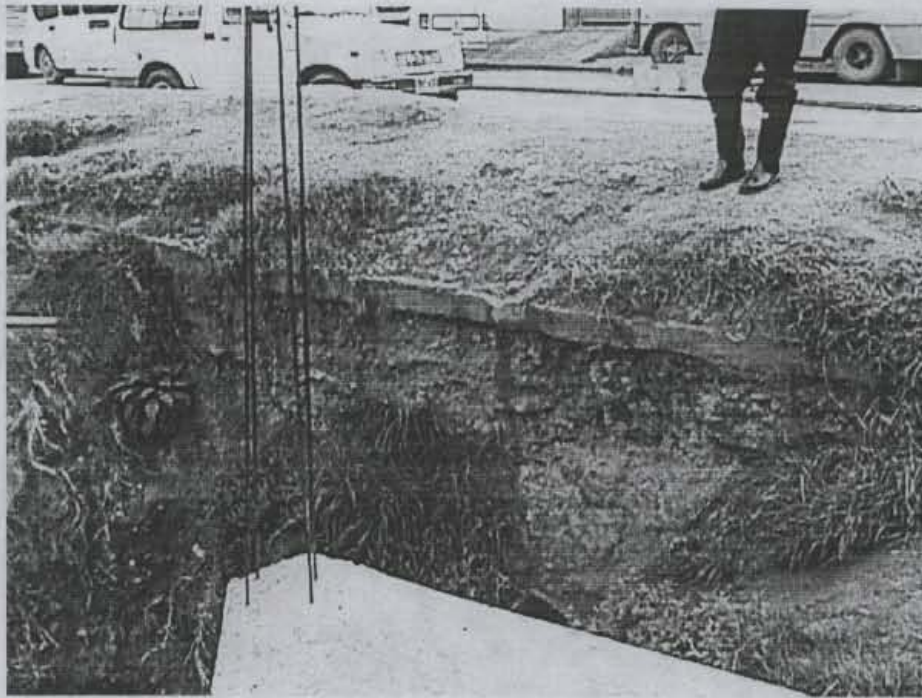
El sector de la Transversal 5 Este entre calle 51 Sur y 52 Sur corresponde a un talud vertical hacia el costado occidental de la vía adyacente (Transversal 5 Este), el cual está conformado por material de relleno y suelo residual limoso de color rojo. En la base de este talud se ubica una vivienda, que se ha visto afectada por diferentes eventos de inestabilidad del terreno, debido a que la masa de suelo se encuentra expuesta a la acción directa de las aguas lluvias.

Fotografía No. 1. Se observa un talud vertical hacia el costado occidental de la vía adyacente. El cual está conformado por material de relleno y suelo residual limoso de color rojo. En la base de este talud se ubica una vivienda, que puede apreciarse en las siguientes fotografías.

- Diseñar y construir un muro de contención que garantice la estabilidad de la banca de la vía en este sector y protección para la vivienda ubicada en la base del talud vertical.
- Diseñar y construir una cuneta en la base del muro de contención debidamente conectada a alguna alcantarilla cercana.

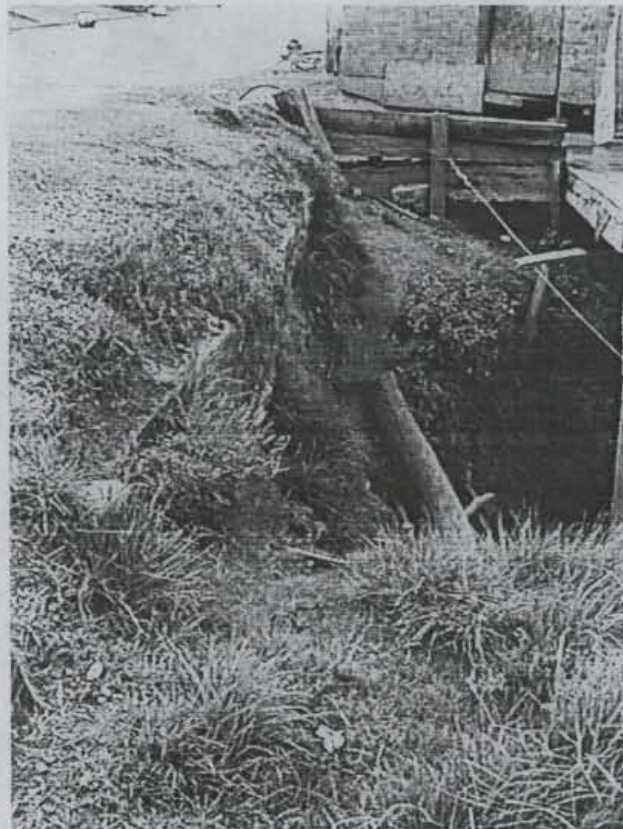
Fotografía No. 2. Detalle del talud vertical descrito en la fotografía anterior. En días anteriores, se han presentado deslizamientos del suelo residual rojizo, debido a que la masa de suelo se encuentra expuesta a la acción directa de las aguas lluvias.

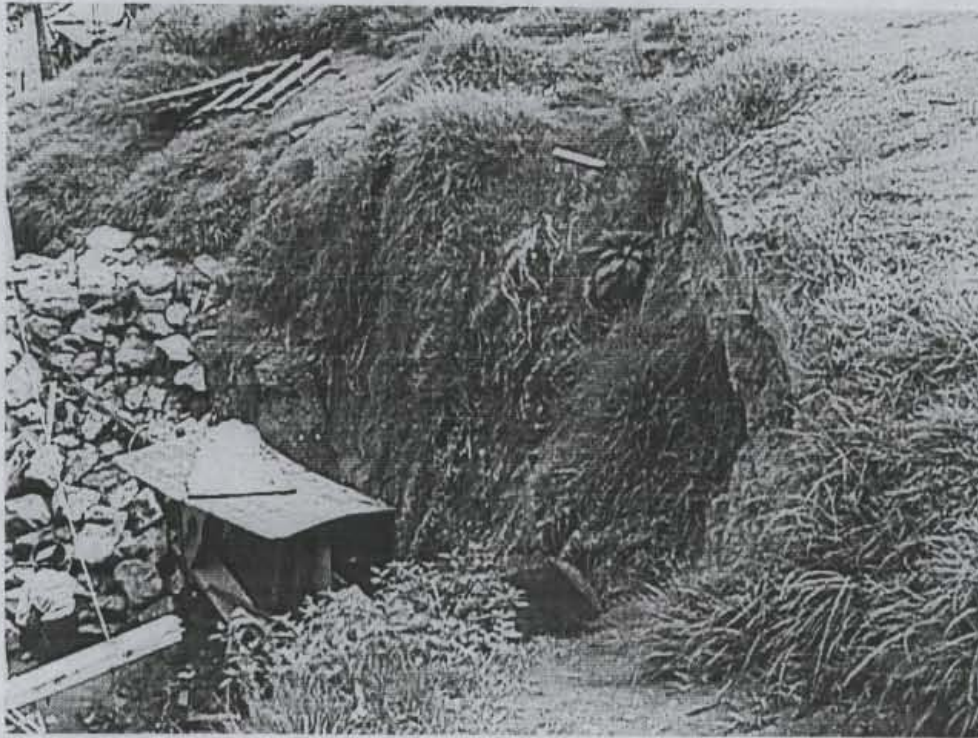
Fotografía No. 3. Detalle del talud descrito. Hacia la parte superior de la fotografía se aprecia la ladera de la cual hace parte este talud; se observan algunos desgarres, que evidencian el movimiento del terreno.

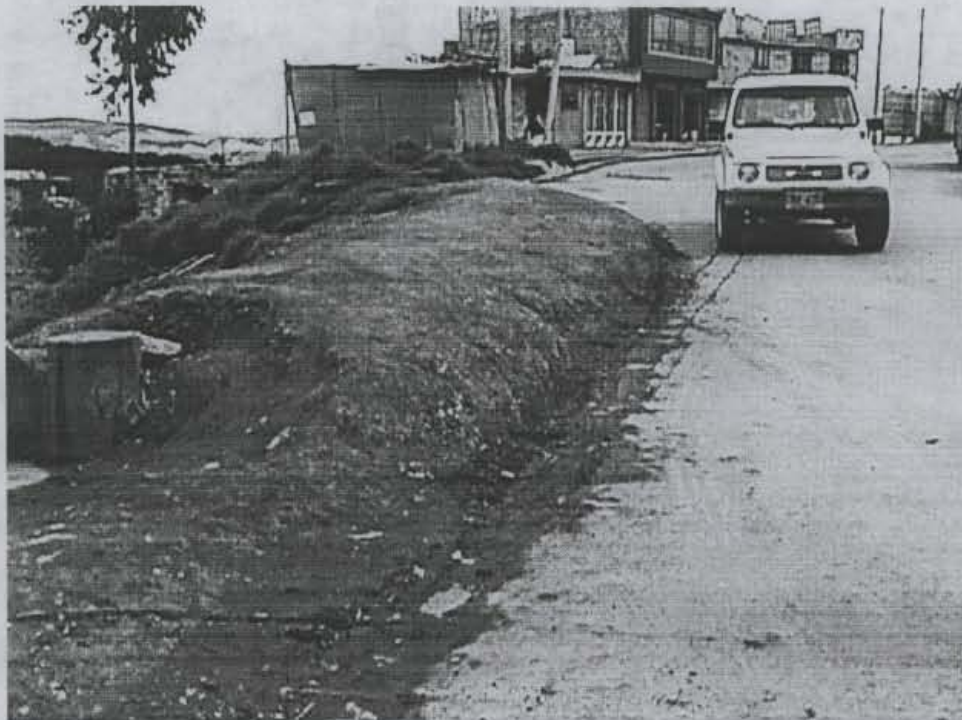
Fotografía No. 4. Vía adyacente al talud mencionado. Es necesario construir una estructura de contención para evitar que la banca de la vía en este sector pueda verse comprometida por el avance del movimiento del terreno.
