DIRECCION DE PREVENCION Y ATENCION DE EMERGENCIAS

DIAGNOSTICO No. 988

LOCALIDAD: San Cristóbal
BARRIO: Bellavista
DIRECCION: Carrera 7 Este No. 36 A-05 Sur
FECHA VISITA: Mayo 24 del 2000
SOLICITANTE: Alcaldía Local

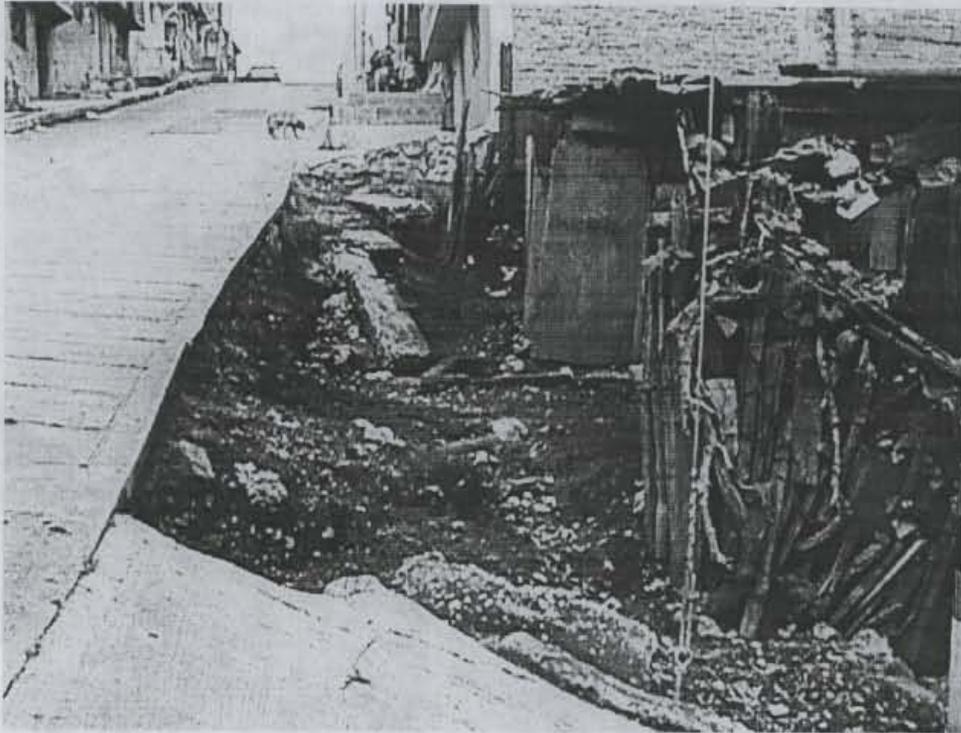
En el cruce de la carrera 7 Este y la calle 36 A Sur, debido a la ausencia del andén perimetral a la vía, el suelo orgánico negro que conforma este tramo de terreno se encuentra expuesto a la acción directa de las aguas lluvias, lo cual ha generado el lavado y arrastre de este material hacia la vivienda adyacente.

Fotografía No. 1. Se aprecia que en la esquina donde se cruzan la carrera 7 Este y la calle 36 A Sur, el suelo orgánico negro que conforma este tramo de terreno se encuentra descubierto y por lo tanto, expuesto a la acción directa de las aguas lluvias, lo cual ha generado el lavado y arrastre de este material hacia la vivienda que se observa en la fotografía.

- Construir el andén perimetral a la carrera 7 A Este y a la calle 36 A Sur, para proteger este sector de la acción erosiva de las aguas lluvias.
- Construir una cuneta perimetral al andén propuesto para evacuar las aguas de escorrentía del sector.
- Mejorar las condiciones constructivas de la vivienda con nomenclatura Carrera 7 Este No. 36 A-05 Sur.

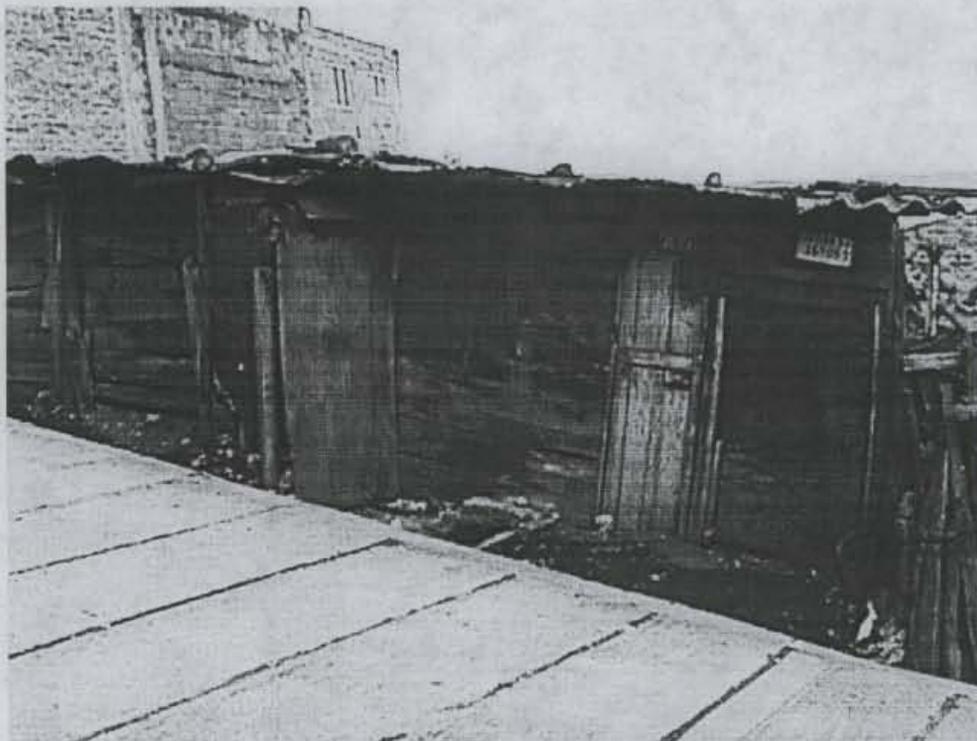
Los materiales con que fue construida la vivienda mencionada corresponden a tablonces de madera y latas de zinc; adicionalmente, la vivienda carece de obras de manejo de aguas lluvias.

Fotografía No. 2. Frente de la vivienda mencionada. Se aprecia que los materiales con que fue construida ésta corresponden a tabloncillos de madera y latas de zinc. La vivienda carece de obras de manejo de aguas lluvias.

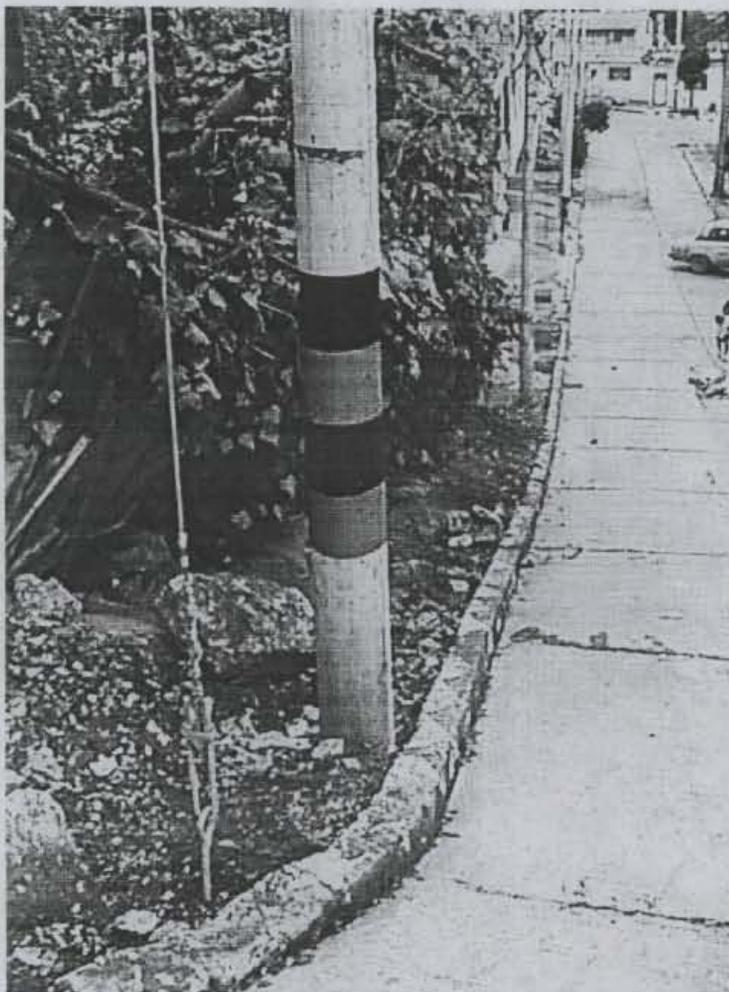
Fotografía No. 3. Panorámica de la calle 36 A Sur. Se observa que en este sector también hace falta el andén que proteja el suelo de las aguas lluvias.
