DIAGNOSTICO No. 990

Se observó el tramo de la quebrada Chiguaza en el barrio La Gloria, donde la Alcaldía Local de San Cristóbal adelanta algunas obras de estabilización de la márgenes de la quebrada.

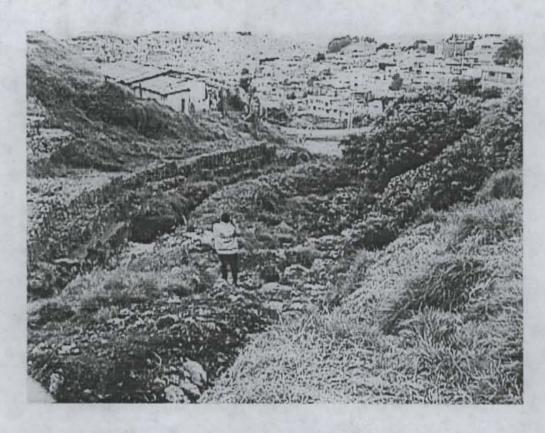
La obra principal a ejecutar consiste en la reconstrucción de los muros en gaviones ubicados hacia la margen izquierda de la quebrada, para lo cual es necesario desviar el cauce de la misma hacia la margen derecha.

Fotografía No. 1. Tramo de la quebrada Chiguaza en el barrio La Gloria, donde la Alcaldía Local de San Cristóbal adelanta algunas obras de estabilización de la márgenes de la quebrada con base en los diseños efectuados por el consorcio Civiles - Projekta - Hidroconsulta. Para la reconstrucción de los muros en gaviones ubicados hacia la margen izquierda de la quebrada, es necesario desviar el cauce de la misma

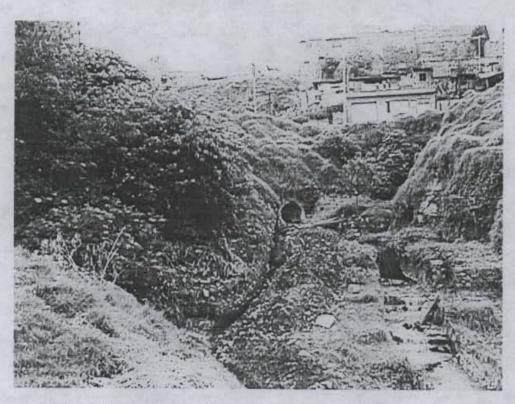
Adicionalmente se apreció una zanja recién excavada para el desvío provisional del agua por este sector, pero debido a las pobres condiciones geomecánicas del material excavado (mezcla de basuras y suelo limoso), no es conveniente dejar mucho tiempo abierta la excavación, ni tampoco utilizarla por tiempo prolongado para evacuar las aguas de la quebrada, ya que pueden presentarse movimientos del terreno, que pueden agravar la situación actual.

Fotografía No. 2. Panorámica en la que se observa la zanja recién excavada para el desvío provisional del agua por este sector. Debido a las pobres condiciones del material excavado no es conveniente dejar mucho tiempo abierta esta excavación, ni tampoco utilizarla por tiempo prolongado para evacuar las aguas de la quebrada, ya que pueden presentarse movimientos del terreno, que pueden agravar la situación actual.

- Desviar las aguas de la quebrada por tramos, es decir, no dejar longitudes muy grandes de la excavación con el agua, limitando al máximo esta dimensión, con el fin de evitar fallas y movimientos del material.
- Mantener abierta el menor tiempo posible la excavación efectuada para desviar las aguas de la quebrada.
- Incrementar las precauciones en el manejo de la excavación en los límites con la vivienda ubicada en la margen derecha.
- De ser necesario, entibar y/o recubrir las paredes de la excavación para evitar fallas en las mismas.
- Sellar la excavación una vez se haya restituido el cauce original de la quebrada.

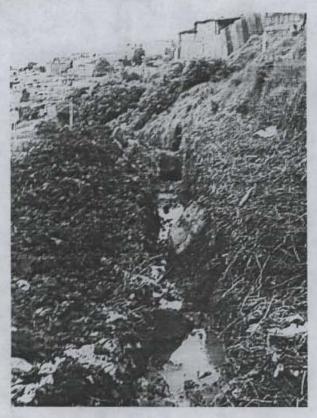
Fotografía No. 3. Detalle de la zanja. Se puede apreciar que el material corresponde en su mayor parte a basuras mezcladas con el suelo limoso, y por lo tanto las características geomecánicas de este material son muy pobres.

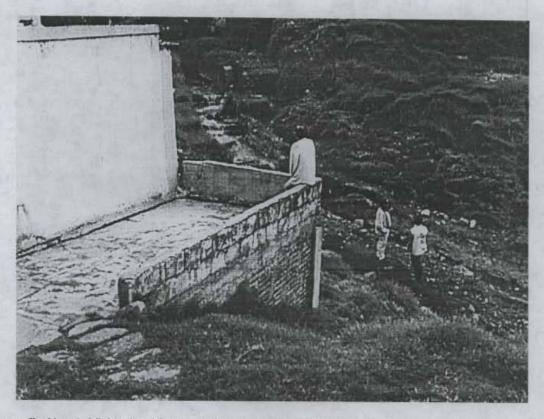
También se encontró que la vivienda ubicada en la margen derecha muy cerca al tramo donde se excavó la zanja, presenta una alta afectación estructural, con grietas en varios de los muros de la vivienda y hundimientos en el piso, así como una inclinación de la misma hacia la quebrada.

Fotografia No. 4. Vivienda ubicada en la margen derecha muy cerca al tramo donde se excavó la zanja. Esta vivienda presenta una alta afectación estructural y por lo tanto, deben incrementarse las precauciones en el manejo de los suelos en la vecindades con la misma.
