**ÁREA DE ANÁLISIS DE RIESGOS  
DIAGNÓSTICO DE EMERGENCIA N° 949**

**LOCALIDAD:** Rafael Uribe Uribe  
**BARRIO:** Las Colinas  
**DIRECCIÓN:** Calle 32D Sur N° 16-63  
**REPORTADO POR:**  
**FECHA DEL EVENTO:** 12 de mayo de 2000  
**VIGENCIA:** Temporal, mientras no se modifiquen significativamente las condiciones geotécnicas e hidrogeológicas del sector o mientras no se realicen obras de mitigación.

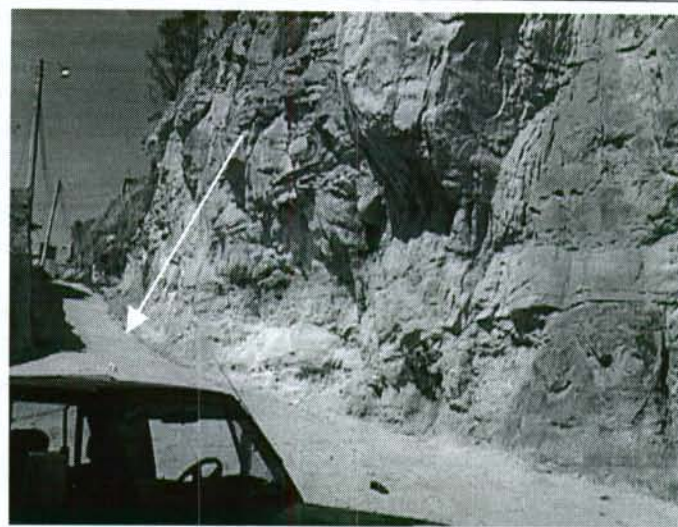
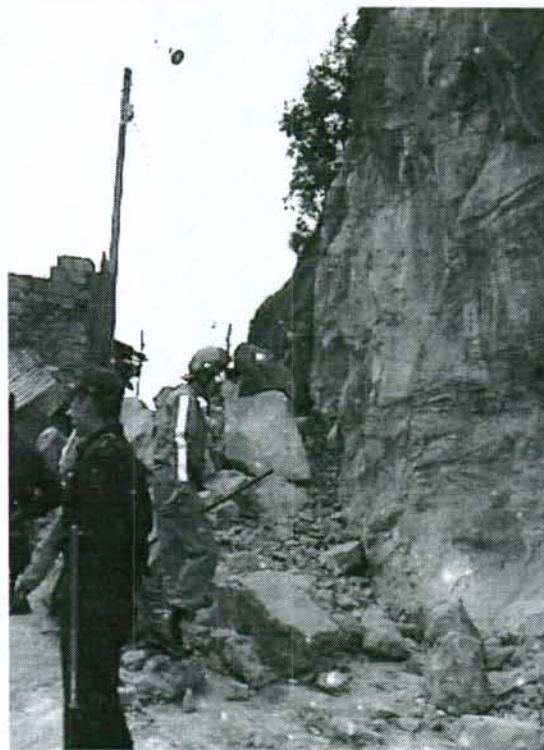
- 3.1.3. Agentes Detonantes;** la intensidad y la frecuencia de las lluvias registradas en los días previos hizo que se acumulara humedad en las grietas del macizo generando presiones hidrostáticas sobre los bloques de roca hasta provocar su desplome.

- 3.1.4. Mecanismo de Falla;** teniendo en cuenta que la conformación litológica del macizo corresponde a estratos gruesos de arenisca con interestratificaciones delgadas de arcillolita, el cual por meteorización y por la acción continua del agua fue lavada y arrastrada rellenando las juntas; este relleno arcilloso posteriormente, al contacto con el agua, pudo haberse debilitado y/o expandido generando empujes laterales sobre los bloques y cuñas de roca provocando su desprendimiento y desplome. Lo anterior es particularmente visible en las superficies de despegue en donde aún se observan residuos del relleno arcilloso.

Estas condiciones han facilitado en el pasado cercano el desprendimiento y caída de algunos bloques, el más reciente de ellos el de la fecha de esta emergencia, en el cual se presentó el desprendimiento de un volumen aproximado de 25 m<sup>3</sup> (ver Fotografía 1, la primera de las imágenes refleja la condición antes de la ocurrencia del evento), este evento destruyó la parte posterior de la vivienda identificada con la nomenclatura Calle 32D Sur N° 16-63 de propiedad del Sr. GUSTAVO RÍOS MUÑOZ (ver Fotografía 2).

**Fotografía 1.** La primera imagen corresponde a la condición inicial del escarpe y en la segunda se aprecia el estado en que quedaron tanto el talud como los bloques desplomados, la imagen da una idea de la magnitud del volumen desprendido; este fue ocasionado, entre otras razones, por el desconfinamiento del macizo rocoso al efectuarse el corte, por el intenso fracturamiento del mismo y por las condiciones de precipitación de los días previos.

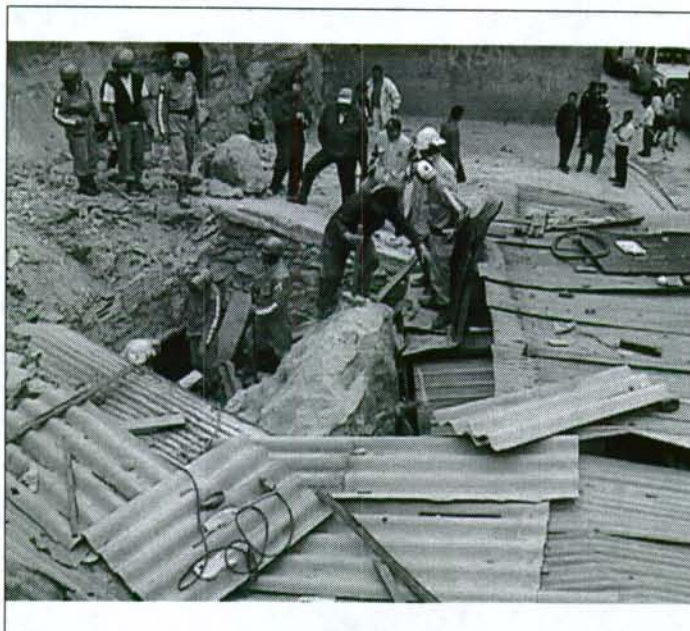
**Fotografía 2.** Se aprecia el estado en que quedó la vivienda, el nivel de destrucción fue ocasionado por el bloque que se observa, debajo del cual quedaron atrapados dos vehículos.

- Evacuación preventiva y en forma definitiva de la familia del Sr. GUSTAVO RÍOS MUÑOZ ubicada en la Calle 32D Sur N° 16-63.

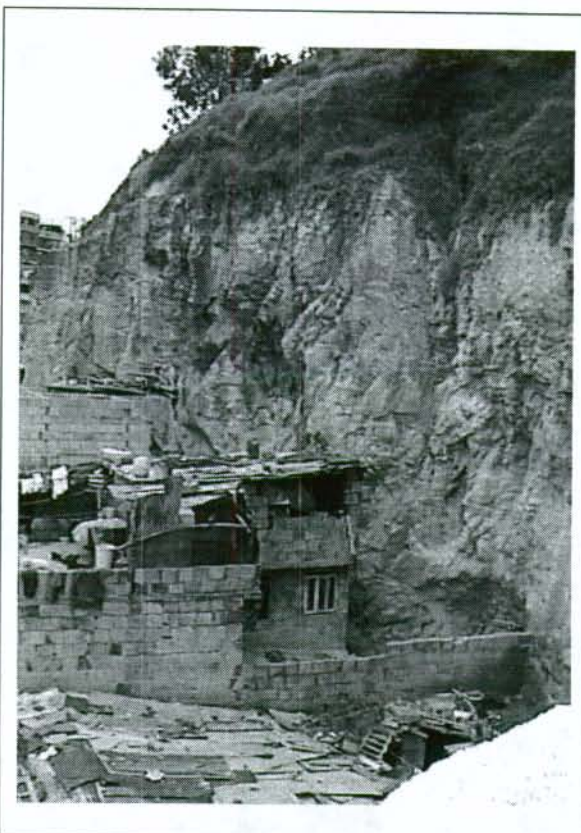
Teniendo en cuenta que las condiciones indicadas se mantienen visibles y aproximadamente constantes a lo largo de un corredor de unos 60 metros sobre la Calle 32D Sur, con presencia, inclusive, de taludes negativos (ver fotografía 3), por la proximidad de las viviendas al escarpe se concluye que se trata de una amenaza alta. La zona así calificada incluye viviendas en la base o pata del talud correspondiente al escarpe rocoso del barrio Las Colinas; asimismo, su inestabilización puede eventualmente comprometer la integridad de las viviendas emplazadas atrás de la corona del talud.

No obstante, tratarse de construcciones en mampostería confinada o semiconfinada, la mayoría de las viviendas son altamente vulnerables ya que tienen un alto grado de exposición (ver Fotografía 3) y la resistencia a las sollicitaciones que representan las caídas de bloques es baja, lo que indudablemente va a significar un alto índice de daños cuando se materialice la amenaza si se tiene en cuenta que, como en el evento ya presentado, pueden caer bloque de varias toneladas de peso.

**Fotografía 3.** Se observan una serie de viviendas expuestas a lo largo del escarpe rocoso, el cual presenta, aparte de su gran altura, taludes negativos; en muchas de ellas es el escarpe el que cumple el papel de muro posterior.

- Recuperar los predios y destinarlo a siembra de árboles de modo tal que impida el acceso de personas a esta zona de amenaza.
- Adelantar un plan de prevención que impida el asentamiento de viviendas pegadas a la pata del talud de la Calle 32C Sur.
