DIRECCION DE PREVENCION Y ATENCION DE EMERGENCIAS

DIAGNOSTICO No. 953

LOCALIDAD: Chapinero  
 BARRIO: Bosques de Bellavista  
 DIRECCION: Cancha múltiple del barrio.  
 FECHA VISITA: Mayo 18 del 2000.  
 SOLICITANTE: Alcaldía Local.

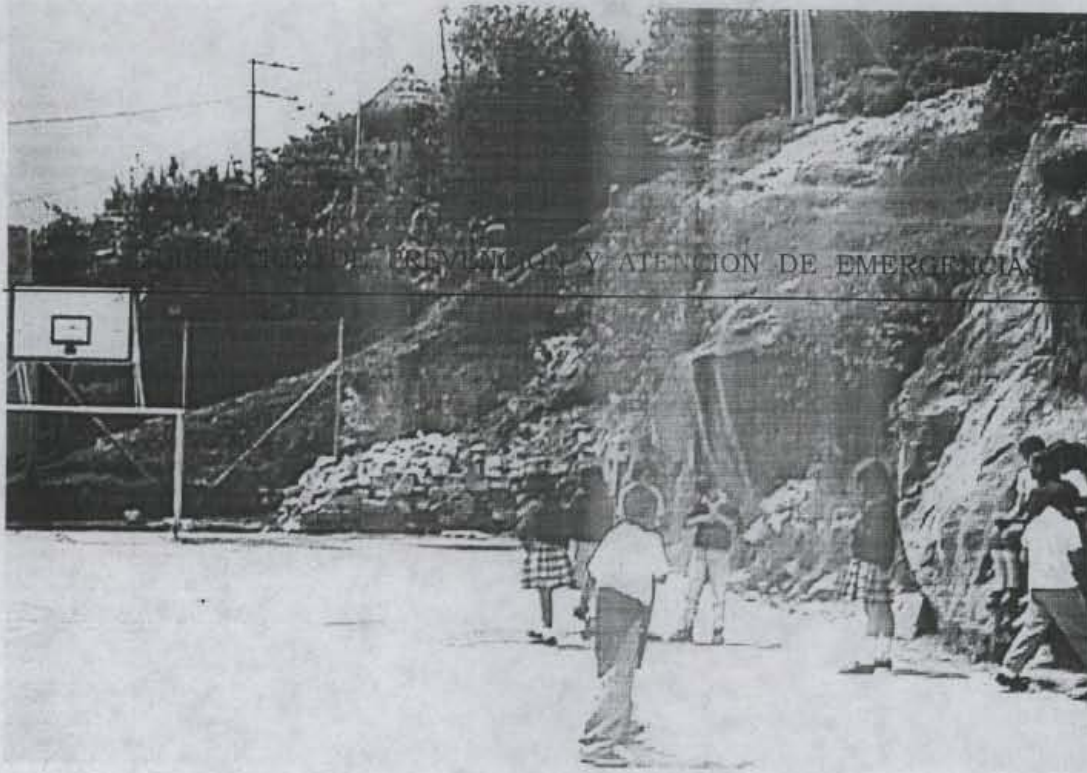
El día de la visita se observó un deslizamiento de la esquina nororiental de la cancha polideportiva del barrio Bosques de Bellavista. Se apreció que en esta zona aflora una intercalación de estratos gruesos de arenisca friable y más delgados de arcillolita, cuyo buzamiento o inclinación es desfavorable al corte efectuado. También se observó un espesor considerable de capa orgánica negra.

En la parte superior de este deslizamiento la comunidad plantea la construcción de unas escaleras peatonales, pero según las condiciones encontradas, esta obra no tendría apoyo o base, en vista de que el terreno se deslizó.

**Fotografía No.1.** Deslizamiento e la esquina nororiental de la cancha polideportiva del barrio bosques de Bellavista. Se observa que en esta zona aflora una intercalación de estratos gruesos de arenisca friable y más delgados de arcillolita, cuyo buzamiento o inclinación es desfavorable al corte efectuado. Se aprecia también un espesor considerable de capa orgánica negra.

- Reconformar el terreno inestable mediante un perfilado que permita retirar el espesor de material movido.
- Construir una estructura de contención como un muro en gaviones que restituya el terreno perdido para proceder posteriormente a construir las escaleras peatonales sobre el mismo.
- Construir cunetas en la corona y base del talud debidamente conectadas a alcantarillas cercanas para evacuar las aguas que se infiltran en el talud y lo inestabilizan.
- Empradizar el talud reconformado para protegerlo de la acción erosiva del agua.

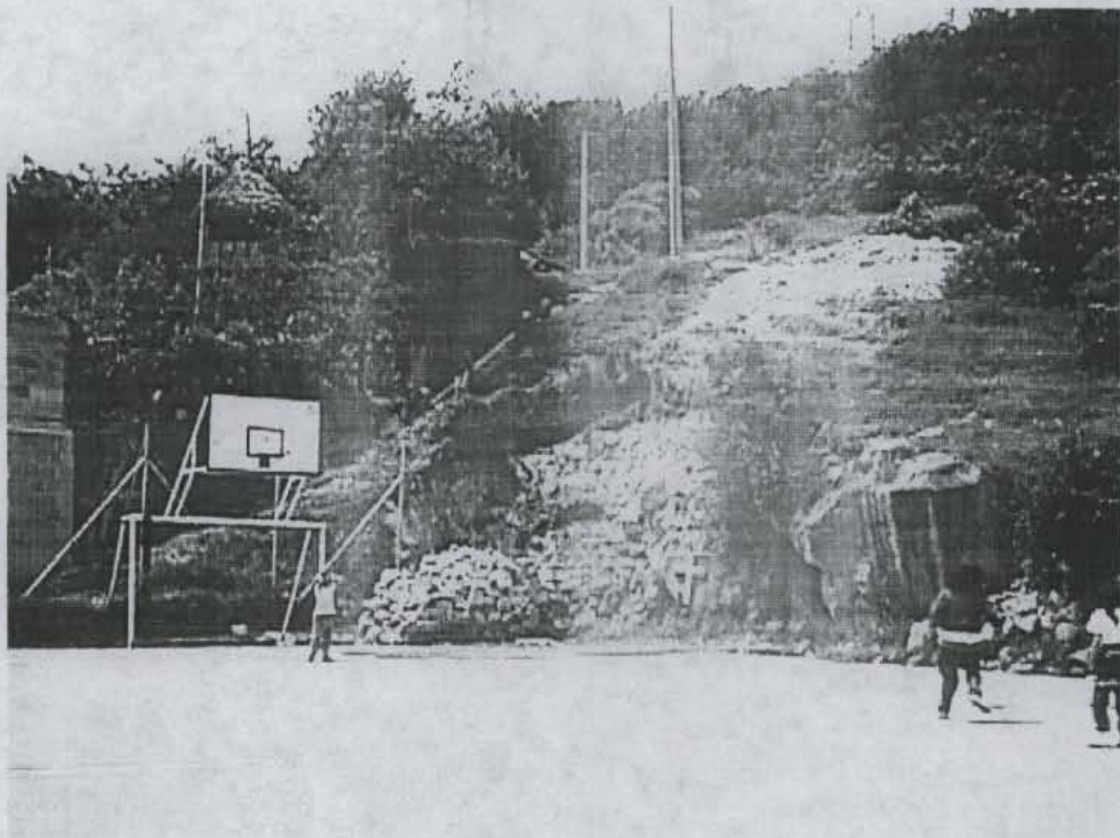
**Fotografía No. 2.** Detalle del fenómeno de inestabilidad descrito en la fotografía anterior.
