DIRECCION DE PREVENCION Y ATENCION DE EMERGENCIAS

DIAGNOSTICO No. 954

LOCALIDAD: Chapinero
 BARRIO: Bosque Calderón II Sector
 DIRECCION: Cantera limítrofe del barrio.
 FECHA VISITA: Mayo 18 del 2000.
 SOLICITANTE: Alcaldía Local.

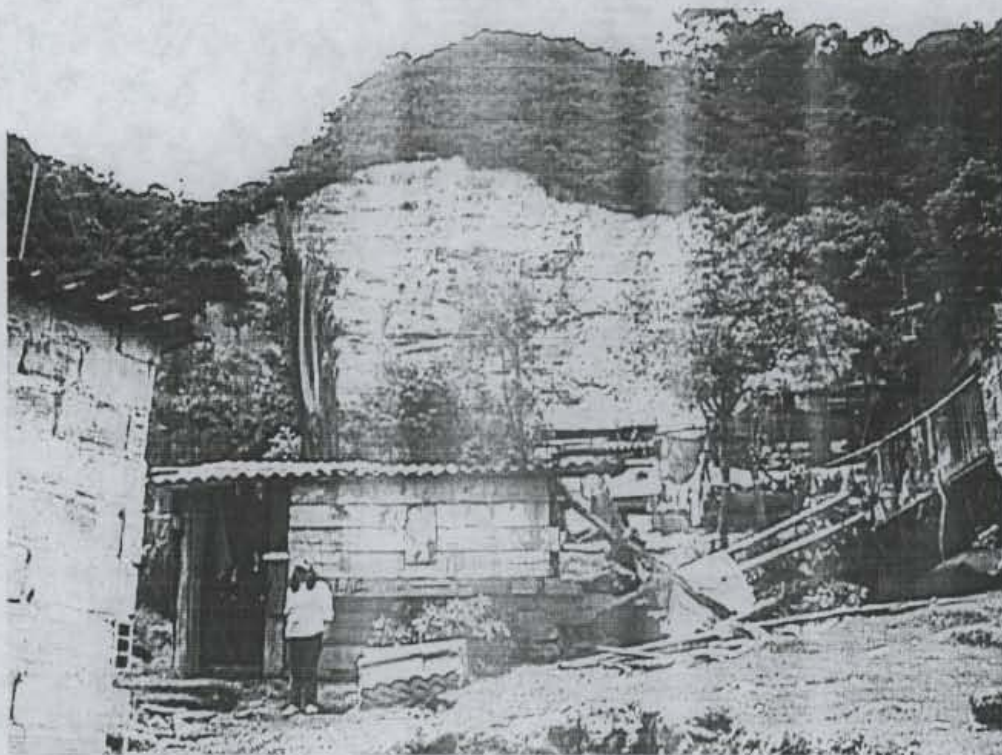
Se observó un escarpe rocoso del cual se extrajo durante algún tiempo la arenisca y arcillolita que hacen parte de la Formación Bogotá. La altura aproximada de éste es de unos 30 m y la longitud de la cara descubierta del escarpe es de unos 40 m aproximadamente.

Fotografía No. 1. Escarpe rocoso del cual se extrajo durante algún tiempo la arenisca y arcillolita que hacen parte de la Formación Bogotá. La altura aproximada es de unos 30 m y la longitud de la cara descubierta del escarpe es de unos 40 m aproximadamente.

- Efectuar un estudio de recuperación ambiental de la cantera abandonada, así como una caracterización del macizo rocoso, para conocer los bloques críticos que se encuentran a punto de caer.
- Retirar de manera controlada y técnica los bloques identificados e implementar las recomendaciones que proporcione el estudio ambiental.

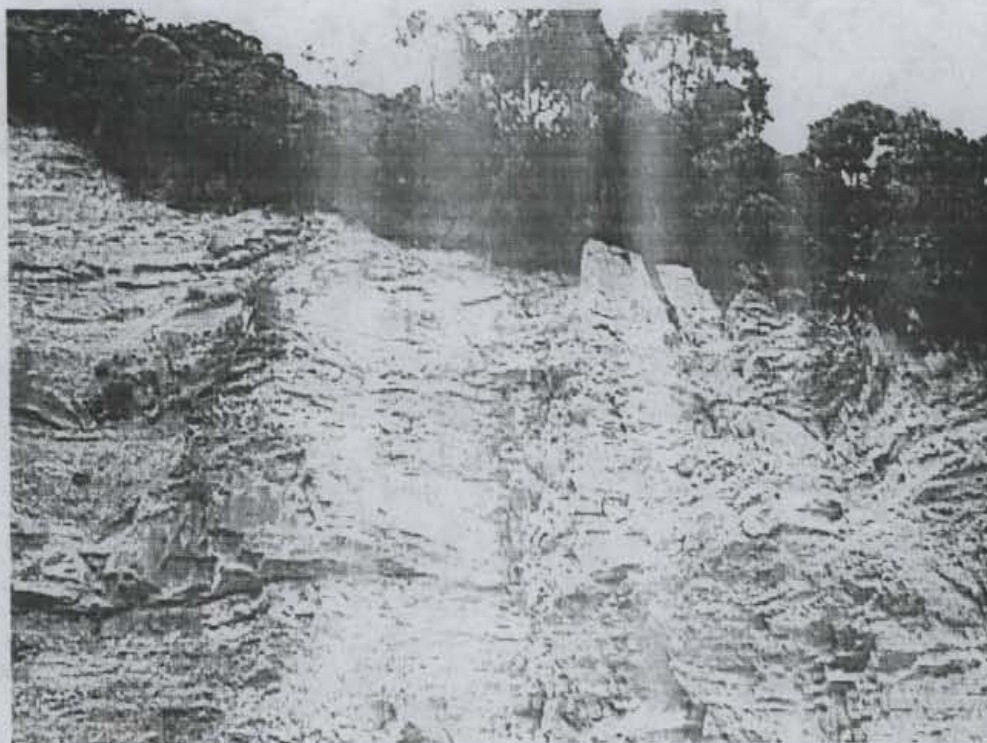
Debido a la alta densidad de fracturamiento o diaclasamiento del macizo rocoso, se han generado bloques de roca de diverso tamaño, muchos de los cuales ya han caído y otros tantos se encuentran en inminente caída.

Fotografía No. 2. Detalle de la generación de bloques debido al diaclasamiento del macizo rocoso, muchos de los cuales ya han caído y otros tantos se encuentran en inminente caída.

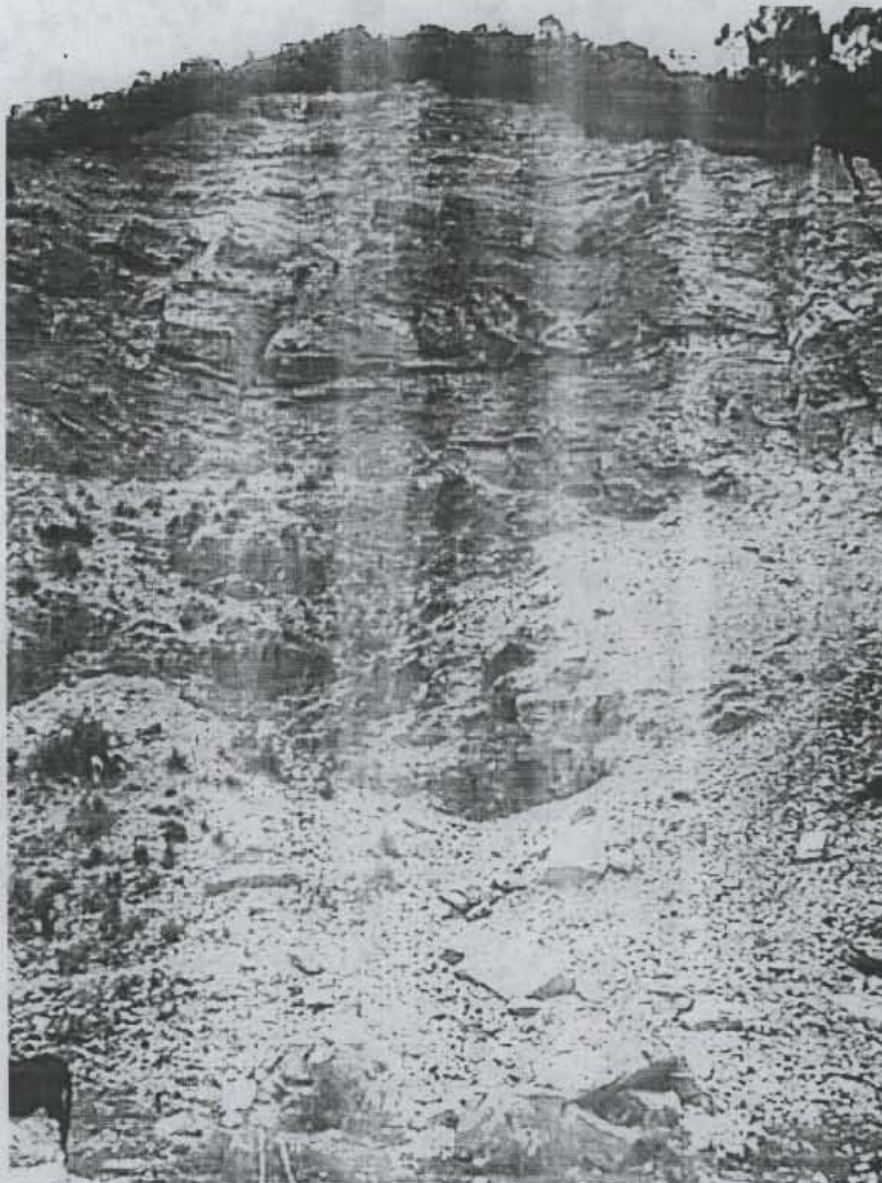
En la base del escarpe se han ido depositando los bloques que han ido cayendo, así como el material meteorizado que se va deslizando, conformando un depósito de talus no consolidado.

Fotografía No. 3. En la base del escarpe se han ido depositando los bloques de diverso tamaño que han ido cayendo, así como el material meteorizado que se va deslizando, conformando un depósito de talus no consolidado.
