DIRECCION DE PREVENCION Y ATENCION DE EMERGENCIAS

DIAGNOSTICO No. 955

**LOCALIDAD:** Chapinero  
**BARRIO:** Bosque Calderón I Sector  
**DIRECCION:** Talud adyacente a los predios de la familia Galindo.  
**FECHA VISITA:** Mayo 18 del 2000.  
**SOLICITANTE:** Alcaldía Local

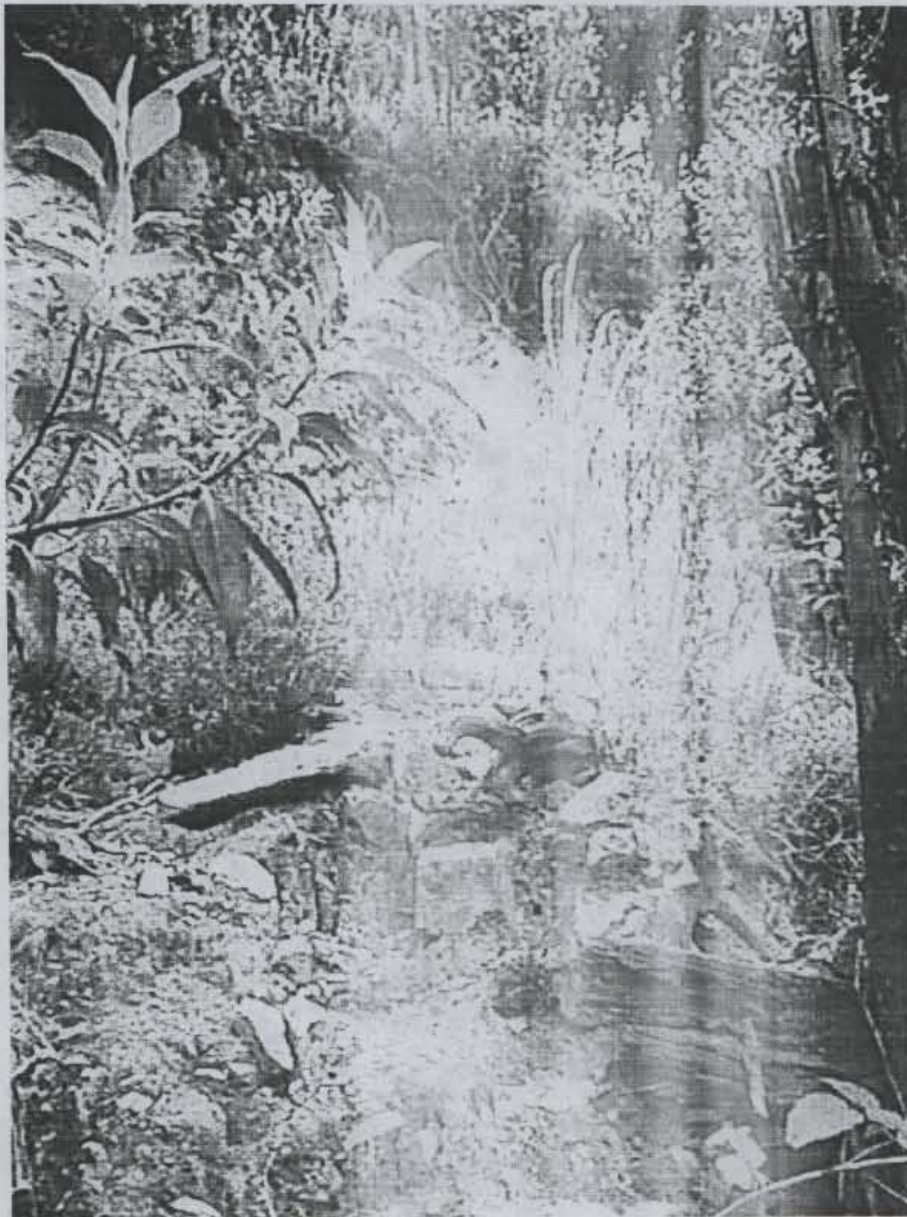
Se observó un talud de aproximadamente 50 m de longitud y altura variable entre 8 y 12 m, conformado por material de relleno heterogéneo y suelo residual limoarcilloso. En la base de dicho talud se ubican algunas viviendas, las cuales en eventos de inestabilidad del terreno anteriores han sido parcialmente afectadas, debiendo sus dueños relocalizarlas más hacia el occidente de donde se encontraban.

El día de la visita no se observaron evidencias recientes de fenómenos de inestabilidad, aunque de todos modos, el material que conforma este terreno es altamente susceptible a la acción erosiva del agua.

**Fotografía No:1.** Talud de aproximadamente 50 m de longitud y altura variable entre 8 y 12 m, conformado por material de relleno heterogéneo y suelo residual limoarcilloso. En la base de dicho talus se ubican algunas viviendas, las cuales en eventos de inestabilidad del terreno anteriores han sido parcialmente afectadas, por lo cual sus dueños debieron relocalizarlas más hacia el occidente de donde se encontraban.

- Debido a que no se observaron evidencias recientes de fenómenos de inestabilidad, es más conveniente permitir que la vegetación del sector termine de cubrir el talud observado y establecer un monitoreo continuo de dicha zona, con el fin de poder prever una posible reactivación del movimiento del terreno, caso en el cual será necesaria la construcción de una estructura de contención en la base de la ladera, previa reconfiguración de la misma para retirar el espesor superficial inestable y reemplazarlo por material de relleno adecuado, compactado con las debidas especificaciones técnicas.
- En la actualidad se puede construir una cuneta perimetral a las viviendas y en la base del talud para evacuar las aguas lluvias que pueden infiltrarse en el suelo y en las casas adyacentes.

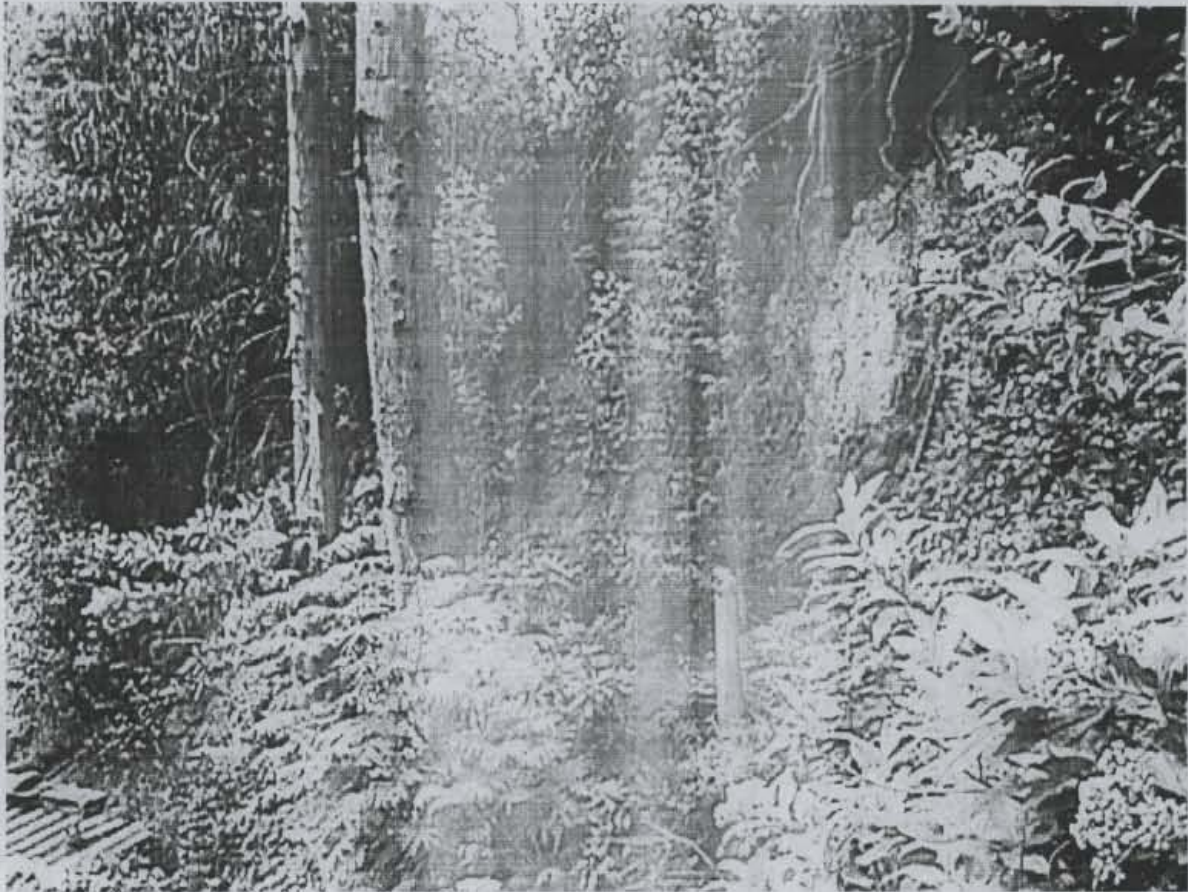
El talud mencionado ha sido cubierto casi en su totalidad por la vegetación, además de la presencia de algunos árboles de altura considerable (eucaliptos) sembrados en este sitio.

**Fotografía No. 2.** Detalle de un tramo del talud en cuya base se ubican algunas viviendas del barrio Bosque Calderón I Sector. Se observa que ha sido cubierto casi en su totalidad por la vegetación, además de que hay algunos árboles de altura considerable (eucaliptos) sembrados en este sitio.
