ALCALDÍA MAYOR SANTA FE DE BOGOTÁ

DIRECCION DE PREVENCION Y ATENCION DE EMERGENCIAS

DIAGNOSTICO No. 956

**LOCALIDAD:** Chapinero  
**BARRIO:** Bosque Calderón I Sector  
**DIRECCION:** Escuela del barrio. Calle 61 con carrera 2 Este.  
**FECHA VISITA:** Mayo 18 del 2000.  
**SOLICITANTE:** Alcaldía Local.

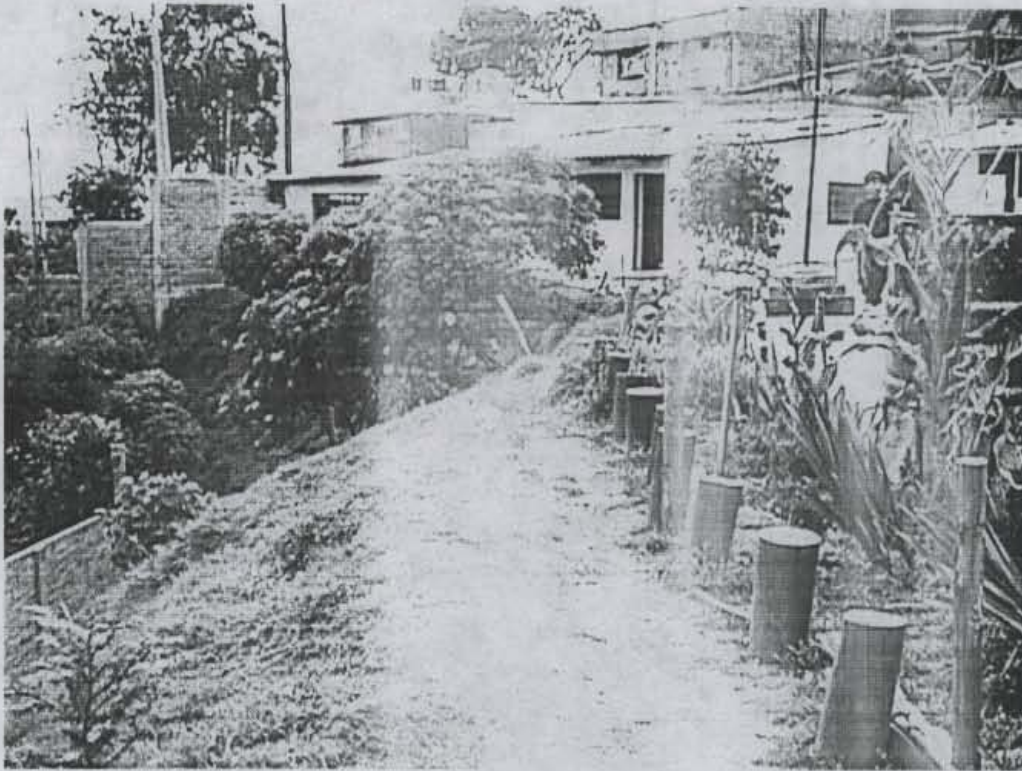
El día de la visita se observó un talud ubicado en el sector occidental del predio de la escuela perteneciente al barrio Bosque Calderón I Sector. Aunque en la cara expuesta del talud no se observan evidencias de movimiento del terreno como desgarres o deslizamientos activos, en la corona del mismo, donde se ubica la placa peatonal que se aprecia hacia el extremo derecho de la fotografía No. 1, se encuentra fracturada y con hundimientos que hacen inferir la existencia de fenómenos de inestabilidad en este sector.

Se observó que el material que conforma este talud corresponde a un relleno que posiblemente se ha ido saturando principalmente por el aporte de aguas lluvias, modificando sus condiciones originales de compactación y sus características geomecánicas, ocasionando el movimiento del mismo.

**Fotografía No. 1.** Talud ubicado en el sector occidental del predio de la escuela perteneciente al barrio Bosque Calderón I Sector. Aunque en la cara expuesta del talud no se observan evidencias de movimiento del terreno como desgarres o deslizamientos activos, en la corona del mismo, donde se ubica la placa peatonal que se aprecia hacia el extremo derecho de la fotografía, se encuentra fracturada y con hundimientos que hacen inferir la existencia de fenómenos de inestabilidad en este sector.

- Construir obras de manejo de aguas lluvias (cunetas en la corona y base del talud), así como obras de manejo de aguas subsuperficiales (drenes subhorizontales y/o filtros), con el fin de mantener drenado el relleno que conforma el talud y disminuir así la rata de movimiento del terreno inestable.
- Reforzar el muro fallado para evitar que progrese esta misma.
- Efectuar un análisis de estabilidad del talud en cuya corona se encuentra la placa peatonal que está fracturada y hundida para determinar el tipo de estructura de contención más conveniente a construir, teniendo en cuenta las características del material de relleno que lo conforma.

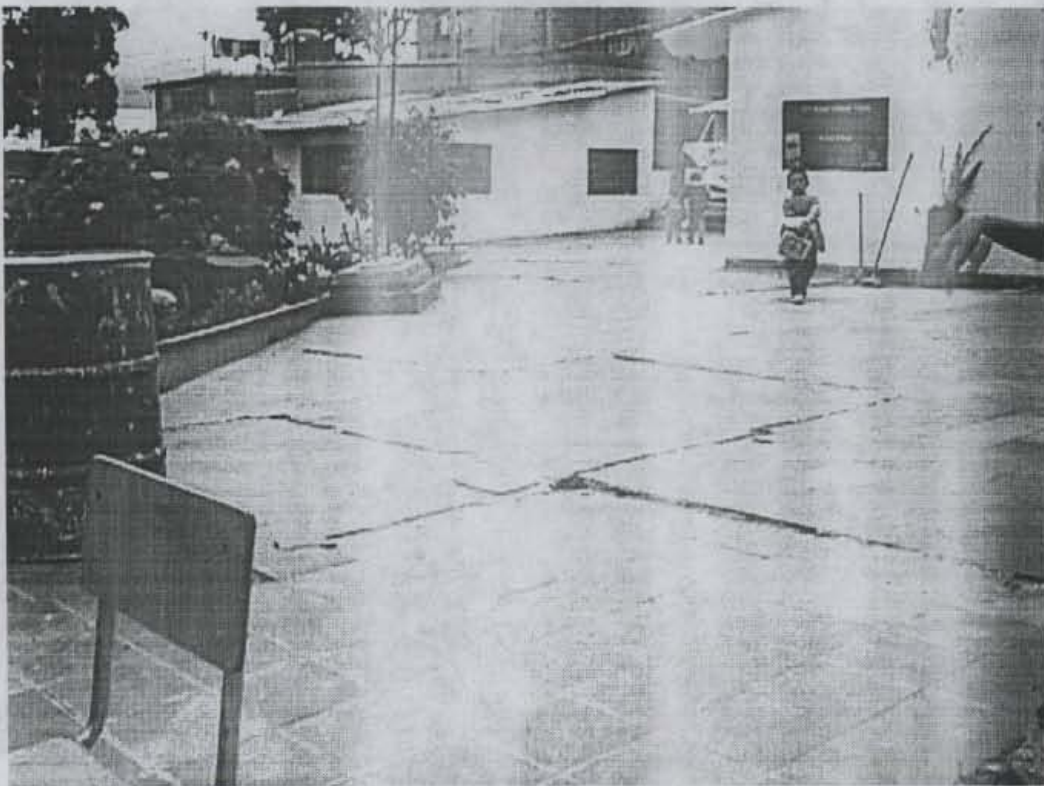
**Fotografía No. 2.** Detalle del fracturamiento de la placa ubicada en la parte superior del talud mostrado en la fotografía anterior.

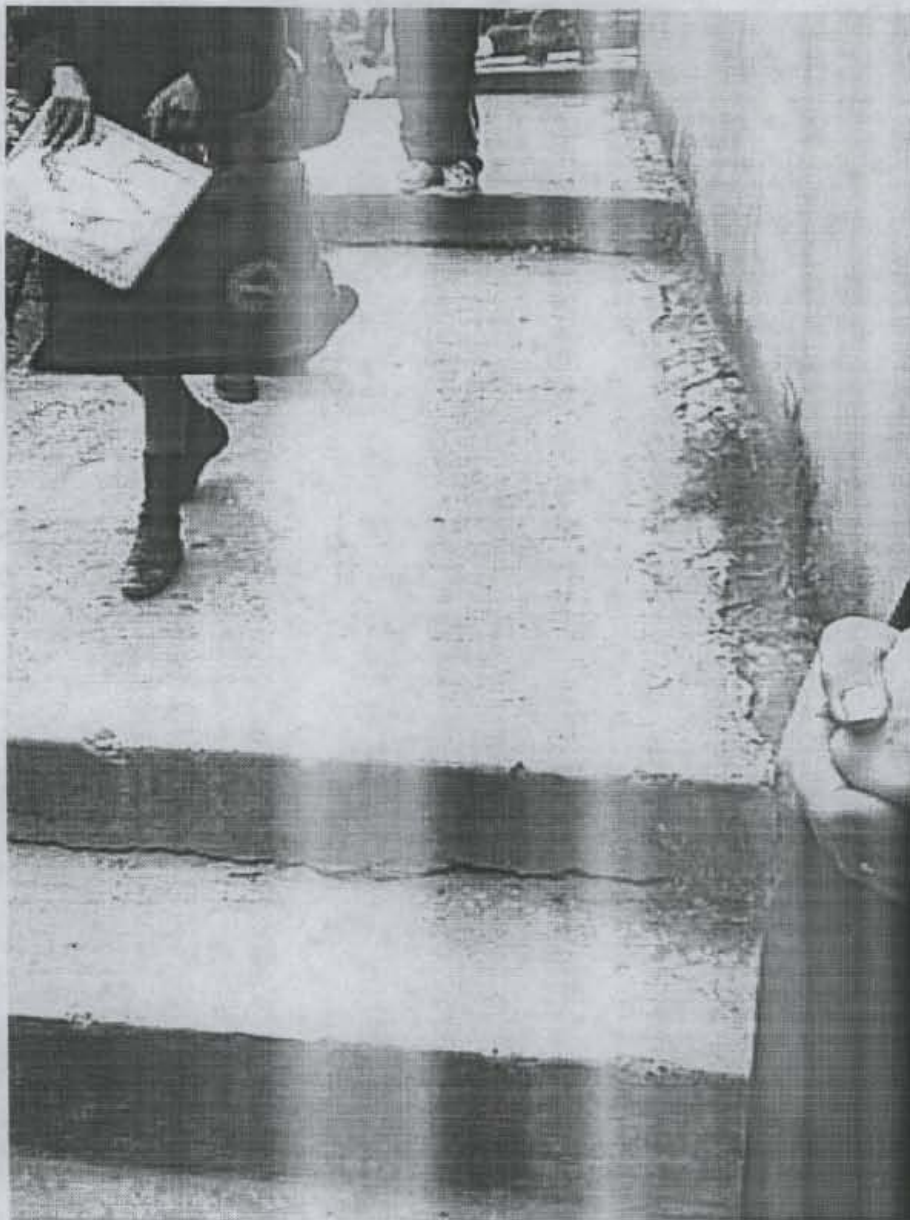
Adicionalmente, las escaleras de acceso a las aulas de la escuela presentan separación de los escalones, los cuales también limitan con el talud descrito en el párrafo anterior.

**Fotografía No. 3.** Detalle de las escaleras de acceso a las instalaciones de la escuela del barrio Bosque Calderón I Sector. Se aprecia la separación de los escalones, los cuales también limitan con el talud que presenta algún movimiento del material que lo conforma, el cual corresponde a un relleno que posiblemente se ha ido saturando por el aporte de aguas lluvias, modificando sus condiciones originales de compactación y sus características geomecánicas.

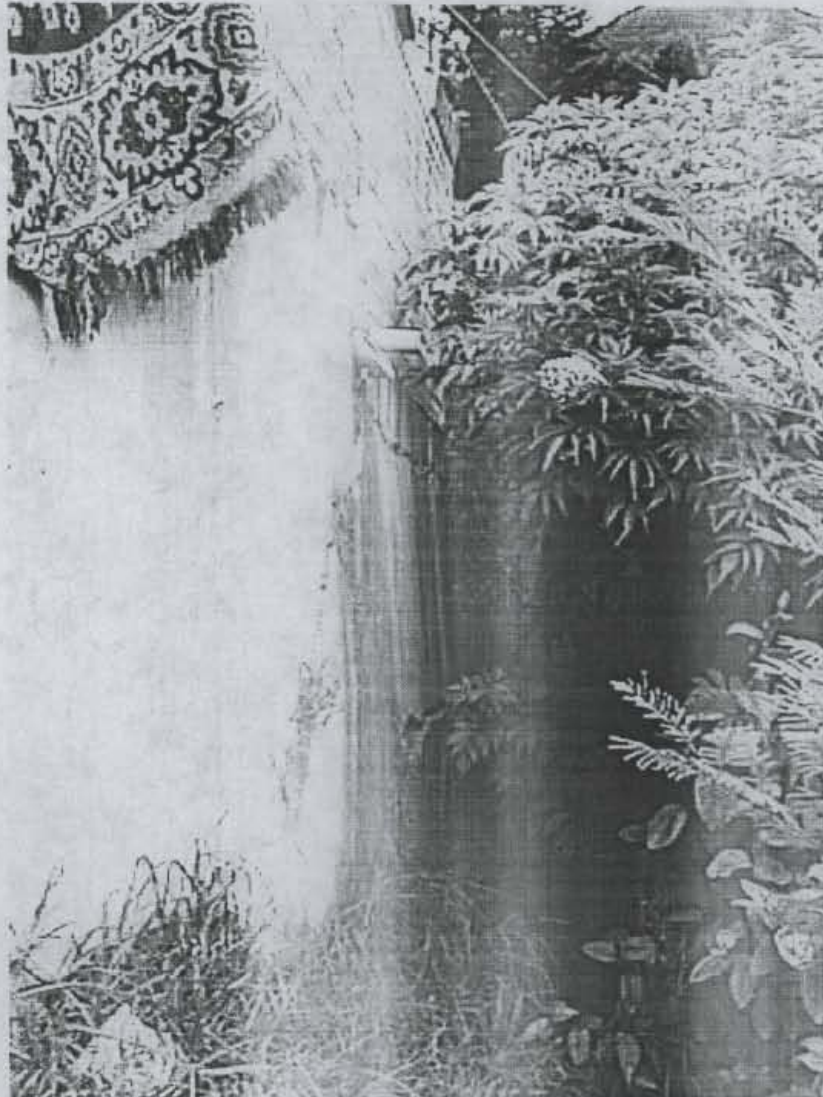
El muro de contención que sirve de base a algunas de las aulas de la escuela presenta deformaciones, embombamientos y fracturas, indicando la falla del mismo.

**Fotografía No. 4.** Detalle del muro de contención que sirve de base a algunas de las aulas de la escuela. Presenta deformaciones, embombamientos y fracturas, indicando la falla del mismo. Es necesario reforzarlo antes de que progrese el deterioro del mismo.
