DIRECCION DE PREVENCIÓN Y ATENCIÓN DE EMERGENCIAS

DIAGNOSTICO No. 957

BARRIO: El Paraíso

DIRECCION: Diagonal 40 A con carrera 5 Este.

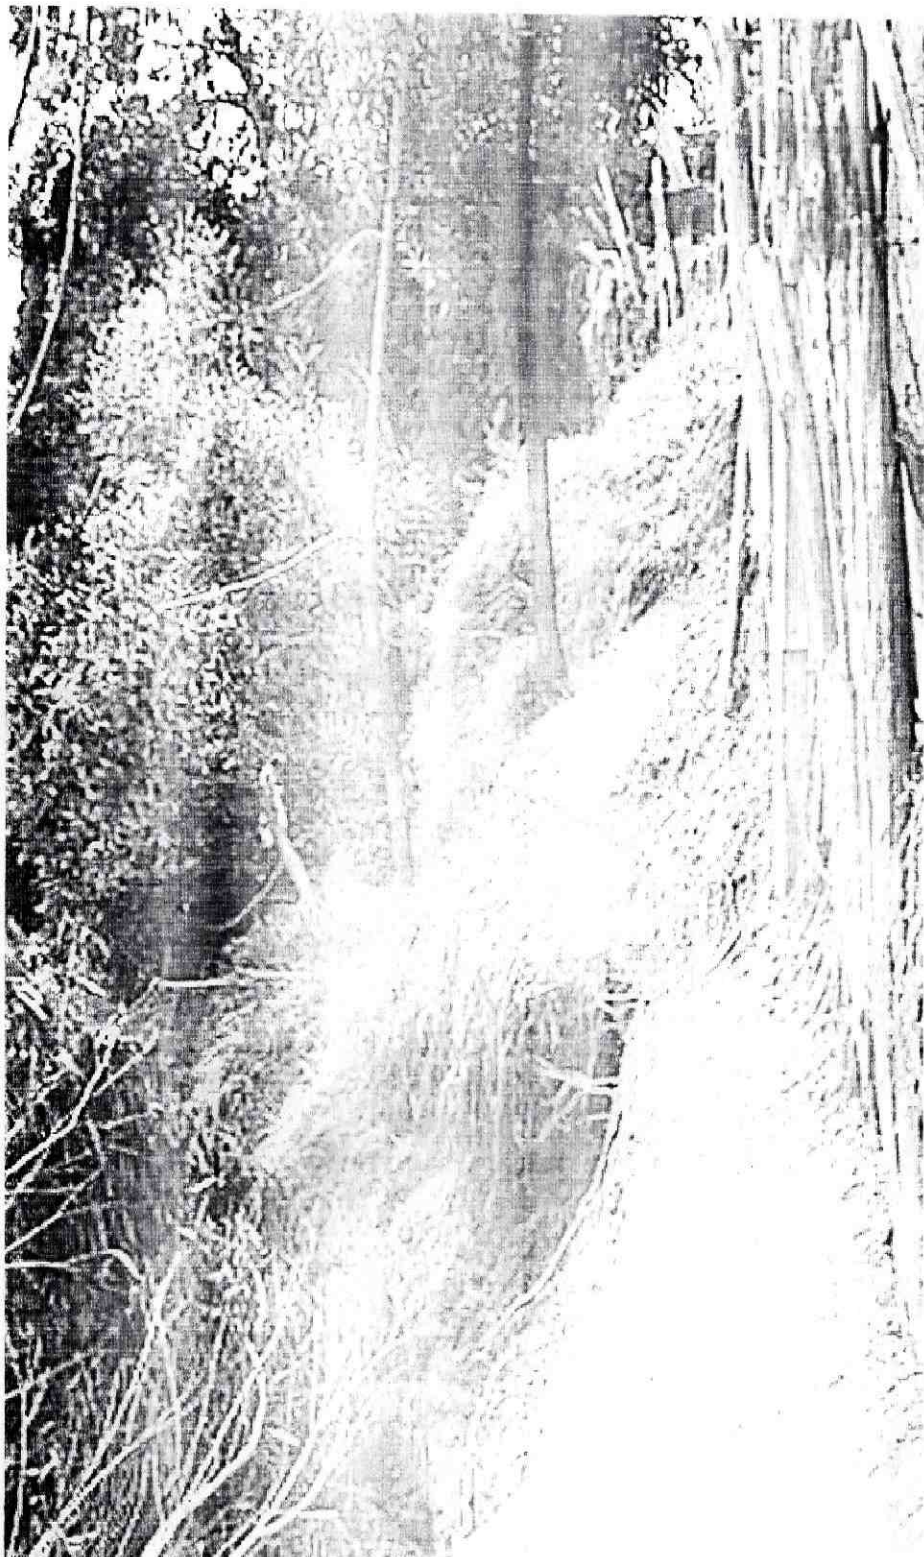
Fotografía No. 1. Parte posterior de las viviendas ubicadas en la diagonal 40 con carrera 5 Este. Este sitio corresponde a la corona de un talud aproximadamente vertical conformado por suelo residual y relleno utilizado para adecuar los predios

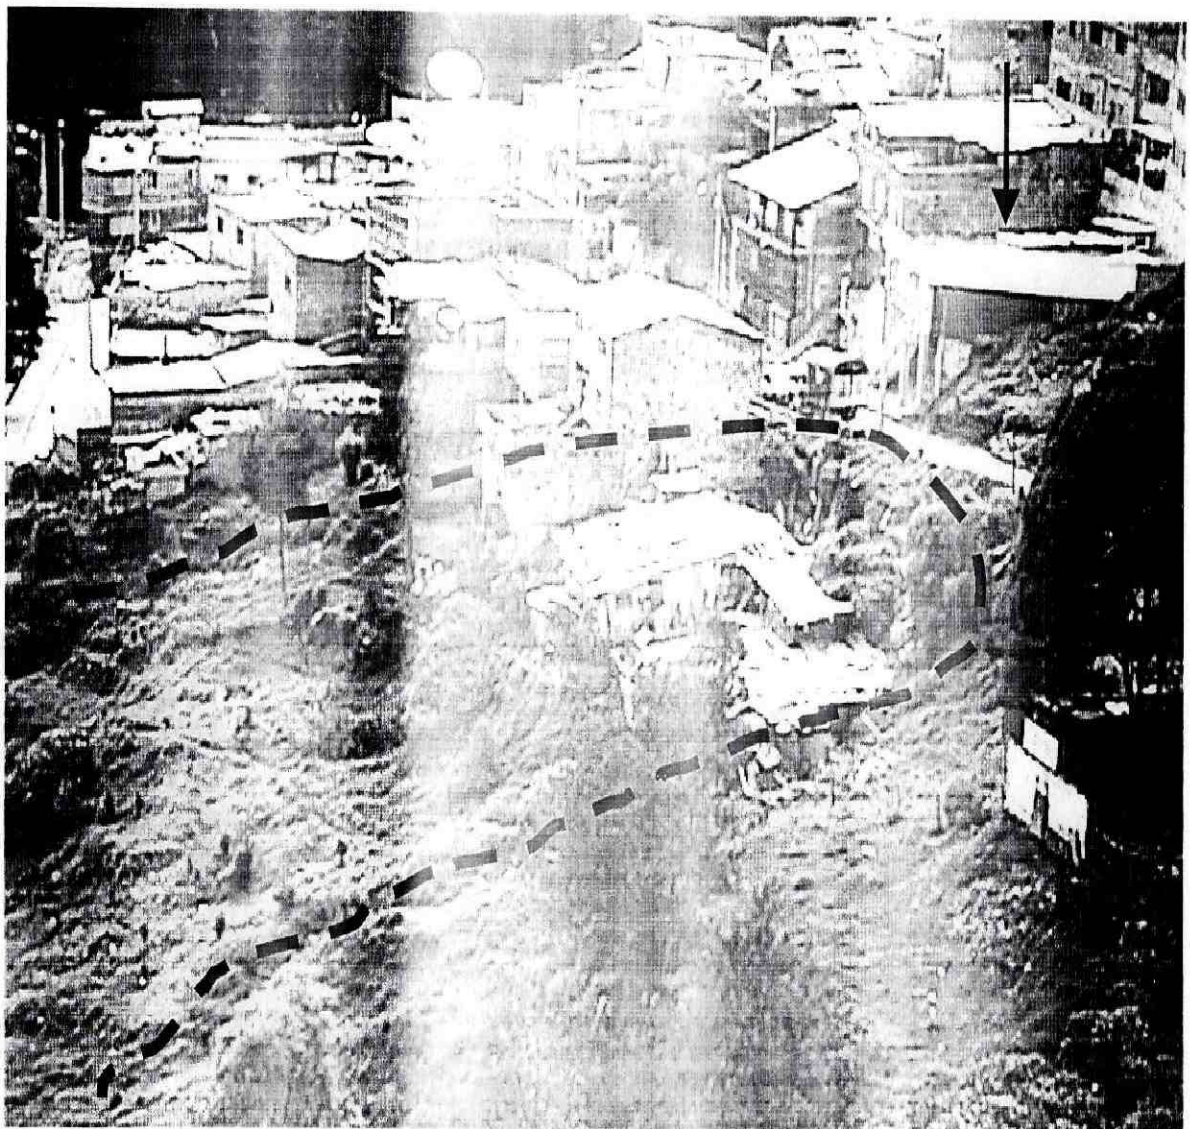
Adicionalmente, se observó desde este sector la ladera de la cual hace parte el talud descrito, apreciándose cicatrices de movimientos antiguos así como reactivaciones locales del fenómeno inestabilidad, el cual consiste principalmente en un movimiento regional de reptación o movimiento lento del espesor superficial de suelo residual de carácter arcillo - arenoso.

Fotografía No. 2. El talud vertical observado en la fotografía anterior tiene continuidad en la ladera que se aprecia en esta fotografía. Se observó un movimiento lento del terreno o reptación, con aceleración local de este movimiento en algunos sitios. Se observan cicatrices de movimientos antiguos hacia el sector centro-izquierdo de la fotografía (delimitado con la línea negra). La vivienda que se aprecia hacia el extremo superior derecho de la foto (señalada con la flecha), al frente del camión y el taxi, cuya pared está pintada de rojo, presenta agrietamientos principalmente en paredes, al igual que las otras dos viviendas adyacentes a la primera. Es probable que el movimiento del terreno delimitado por la línea negra discontinua involucre la zona donde se ubican estas viviendas.

Debido a que el fenómeno de inestabilidad del terreno es complejo e involucra un área considerable, es necesario realizar un estudio detallado que proporcione un diagnóstico de la problemática encontrada con base en las herramientas adecuadas, tales como la exploración del subsuelo, la caracterización de los materiales encontrados y los diseños de obras de mitigación del riesgo por remoción en masa existente, entre otros.
