DIRECCION DE PREVENCION Y ATENCION DE EMERGENCIAS

DIAGNOSTICO No. 958

LOCALIDAD: Chapinero
BARRIO: San Martín de Porres
DIRECCION: Carrera 2 Este con calle 43
FECHA VISITA: Mayo 18 del 2000
SOLICITANTE: Alcaldía Local

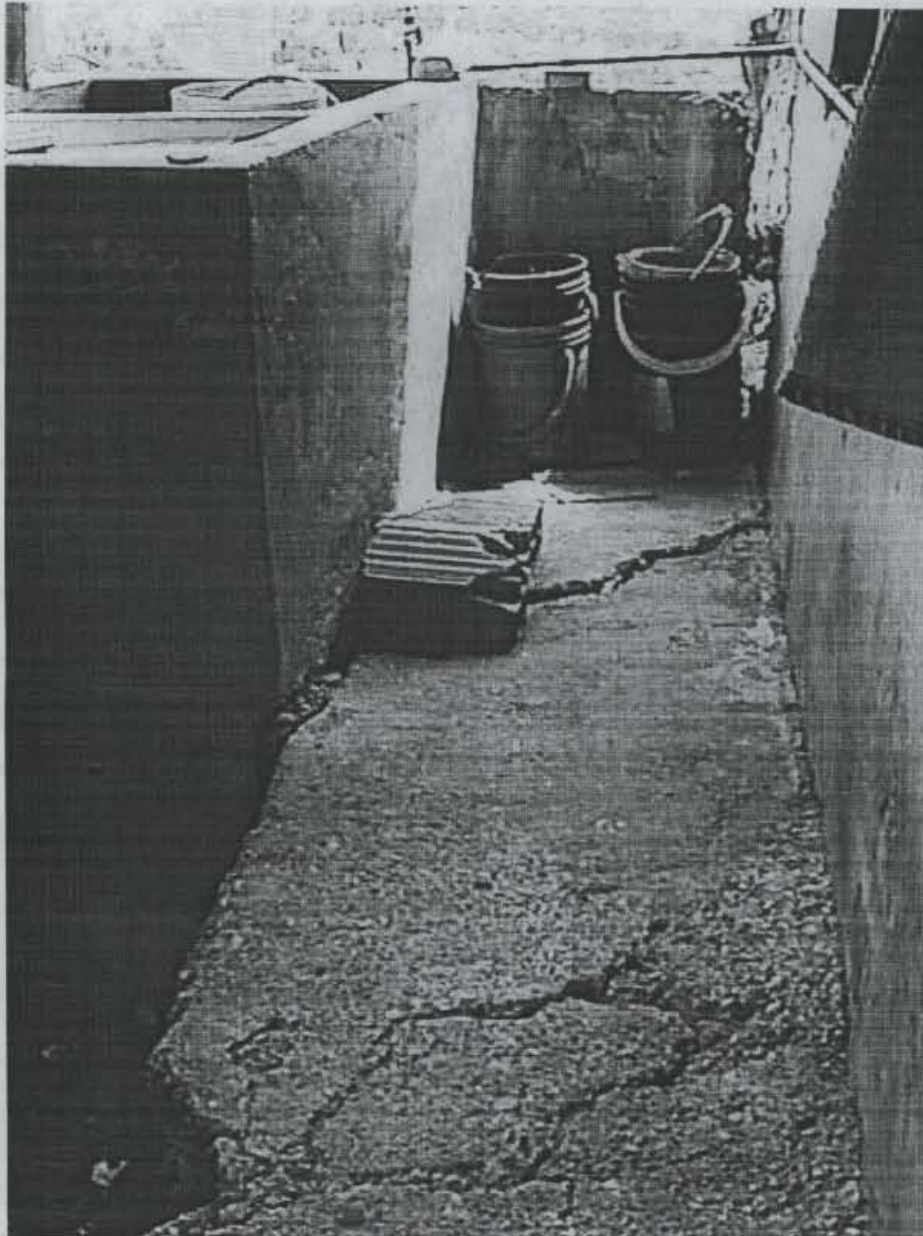
Se observó una vivienda ubicada en la Carrera 2 Este con calle 43, en la cual se presenta un agrietamiento del andén interno del sector donde se encuentra el lavadero del cual muy probablemente por el movimiento de este tramo de la vivienda se haya averiado y esté aportando el agua recogida al talud sobre el cual se construyó la vivienda (ver Fotografía No.1).

Fotografía No. 1. Agrietamiento del andén interno de la vivienda ubicada en la Carrera 2 Este con calle 43. Se aprecia que en este sector se encuentra el lavadero de la vivienda y muy probablemente por el movimiento de este tramo de la vivienda se haya averiado y esté aportando el agua recogida al talud sobre el cual se construyó la vivienda.

- Retirar el lavadero del sector de la vivienda que se encuentra afectada por el movimiento del terreno sobre el cual está construida parte de la vivienda.

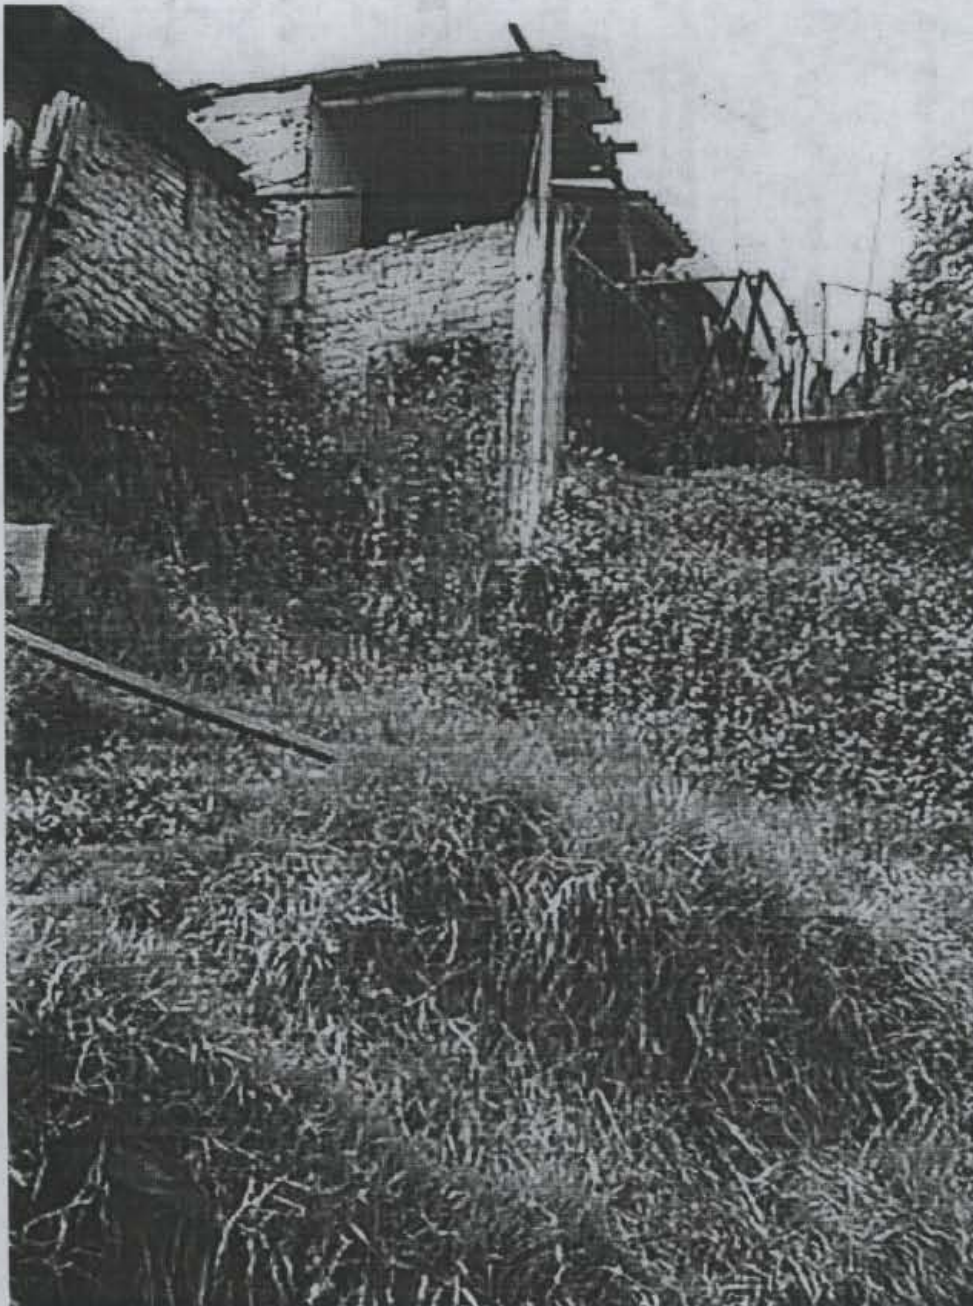
El tramo de la casa donde se ubica el lavadero se encuentra sobre un talud de pendiente media a alta, en el cual, aunque el pasto encubre en gran parte del fenómeno de inestabilidad del terreno, se alcanzan a observar algunos desgarres (ver Fotografía No. 2).

Fotografía No. 2. Panorámica externa de la vivienda mencionada. En la esquina que se observa se ubica el lavadero de la casa. Aunque el pasto encubre en gran parte del fenómeno de inestabilidad del terreno, se alcanzan a observar algunos desgarres principalmente hacia la base de la fotografía.

- Perfilar el talud inestable para retirar el material de relleno movido y construir en la base del mismo un muro en gaviones que restituya el soporte a la vivienda afectada.

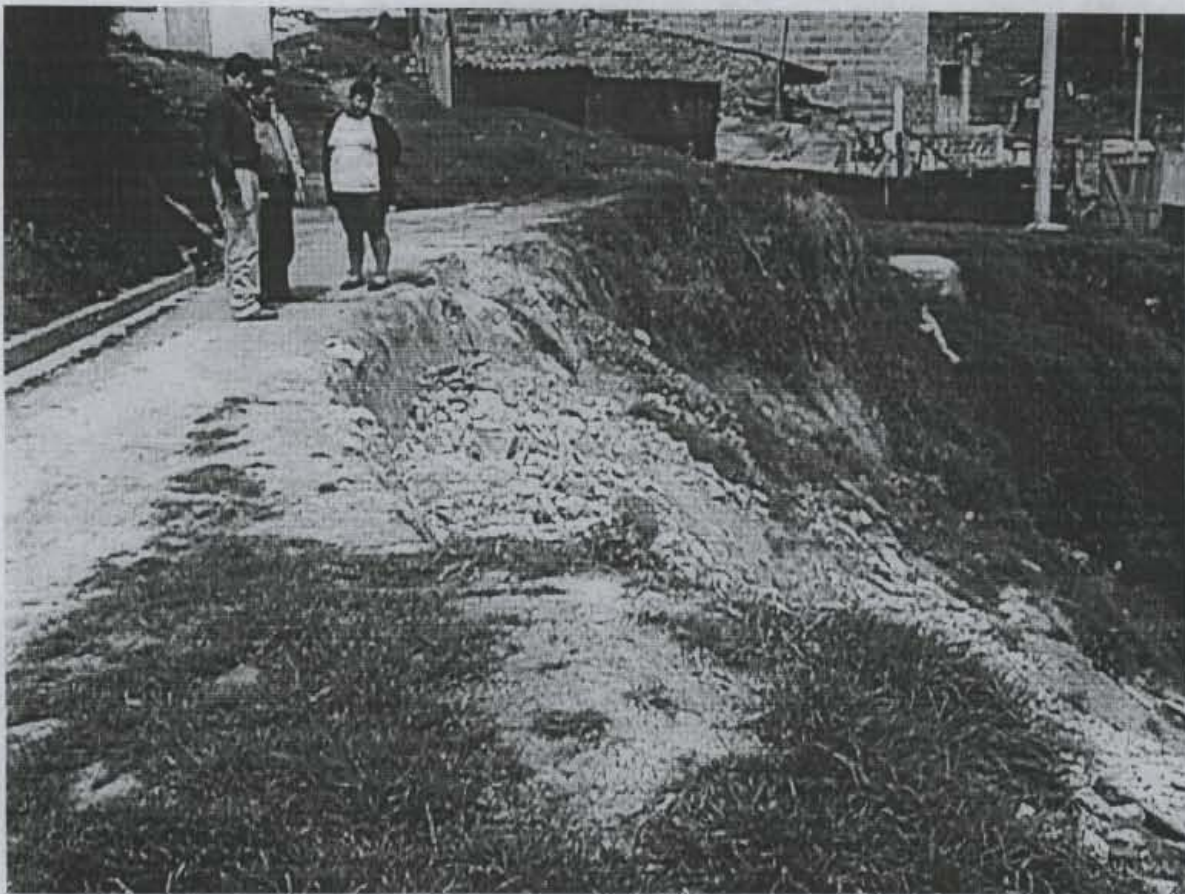
La base del talud anterior corresponde a la vía que se observa en la Fotografía No. 3, a partir de la cual comienza otro talud cuya corona presenta un deslizamiento del material de relleno heterogéneo, el cual no ofrece soporte adecuado a las viviendas que se han construido sobre el mismo.

La pata del talud observado en la Fotografía No. 3 constituye la margen derecha de una quebrada y por lo tanto, también se encuentra sometido a la posible aparición de fenómenos de inestabilidad, debido a la socavación que le genera la corriente en su base.

Fotografía No. 3. La base del talud descrito en la fotografía anterior corresponde a la vía que se observa, a partir de la cual comienza otro talud cuya corona presenta el deslizamiento observado. Se aprecia que el material que conforma este sector corresponde principalmente a un relleno heterogéneo, el cual no ofrece soporte adecuado a las viviendas que se han construido sobre el mismo. La base de este talud constituye la margen derecha de una quebrada y por lo tanto también se encuentra sometido a la posible aparición de fenómenos de inestabilidad debido a la socavación que le genera la corriente en su base.

- Intervenir igualmente el segundo talud, con el mismo procedimiento de recuperación, es decir, un perfilado y una posterior construcción de un muro en gaviones en la base de dicho talud que servirá también de protección contra los efectos de socavación generados por la corriente de agua.

- Construir un sistema de obras de manejo de aguas superficiales, tales como cunetas en la corona y base de estos dos taludes, debidamente conectadas a alcantarillas cercanas o prolongadas hasta la quebrada que corre en la base del segundo talud.
