DIRECCION DE PREVENCION Y ATENCION DE EMERGENCIAS

DIAGNOSTICO No. 959

LOCALIDAD: Chapinero
BARRIO: San Martín de Porres
DIRECCION: Carrera 1 Este con calle 43
FECHA VISITA: Mayo 18 del 2000
SOLICITANTE: Alcaldía Local

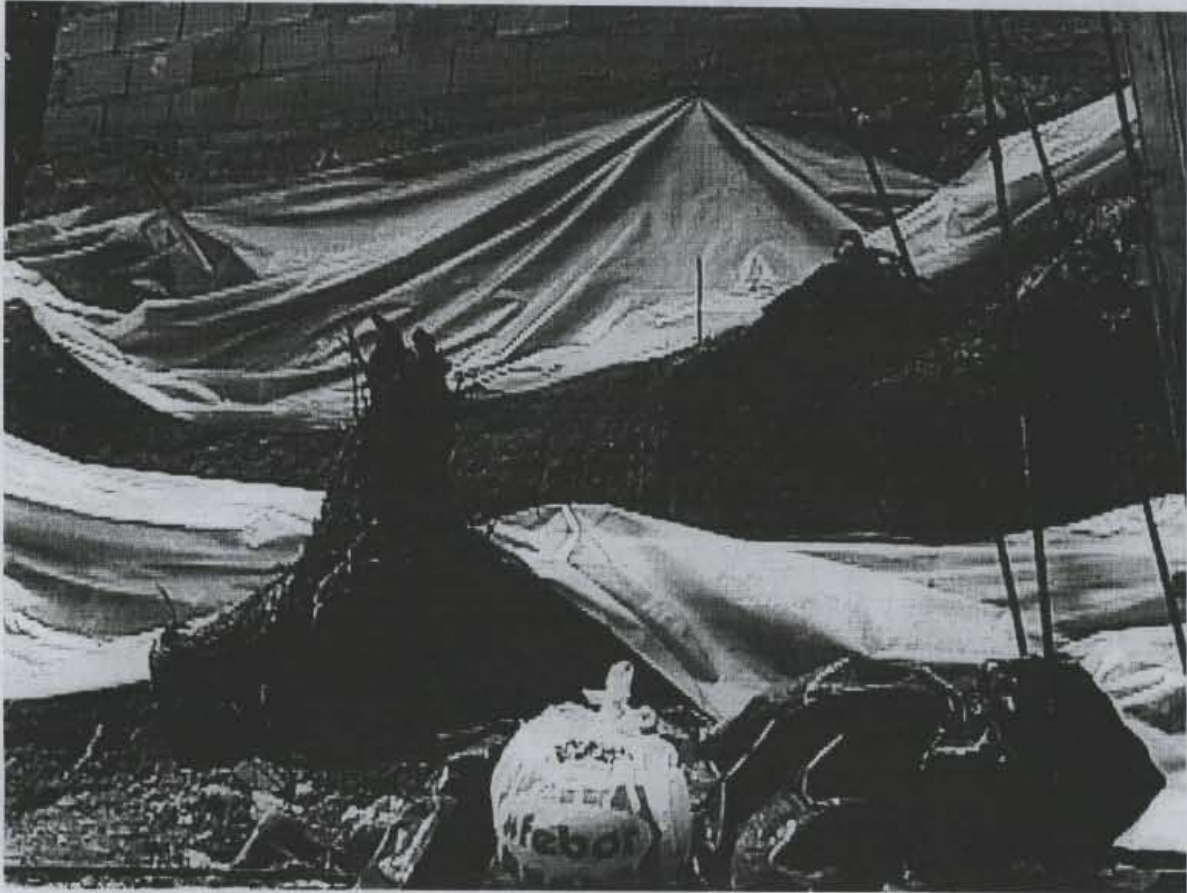
El detonante del deslizamiento más probable fue el aporte de aguas de una canaleta pertenecientes a la vivienda ubicada en la carrera 2 Este No. 43-48, sobre un terreno que presenta alta susceptibilidad a los movimientos de masa, debido a su composición, al mal manejo de aguas en el sector y a la ejecución de cortes antitécnicos.

El día de la visita (18 de Mayo del 2000) se observó que los plásticos colocados como solución provisional y parcial en el talud afectado por fenómenos de inestabilidad del terreno ocurridos en el mes de noviembre de 1999, estaban todavía cubriendo algunos tramos de este talud. Igualmente se encontraron bolsas de basura y troncos de madera.

Fotografía No. 1. Se aprecian los plásticos colocados como solución provisional y parcial en el talud afectado por fenómenos de inestabilidad del terreno ocurridos en el mes de noviembre de 1999, al igual que basura y troncos de madera, que deben ser retirados. Mientras no se construya una obra de contención en este tramo, se debe proteger de la acción directa de las aguas lluvias para evitar la reactivación del movimiento del terreno.

- Retirar los troncos de madera y basura que han ido acumulando en la base del talud inestable. Mientras no se construya una obra de contención en este tramo, se debe proteger de la acción directa de las aguas lluvias para evitar la reactivación del movimiento del terreno.
- Revisar si el muro en concreto ha sido construido con base en resultados obtenidos a partir de análisis de estabilidad del mismo con respecto al talud existente, para determinar si es conveniente terminar de construirlo o reemplazarlo por una estructura que proporcione verdadera contención al talud inestable así como protección contra los efectos erosivos de las aguas lluvias.

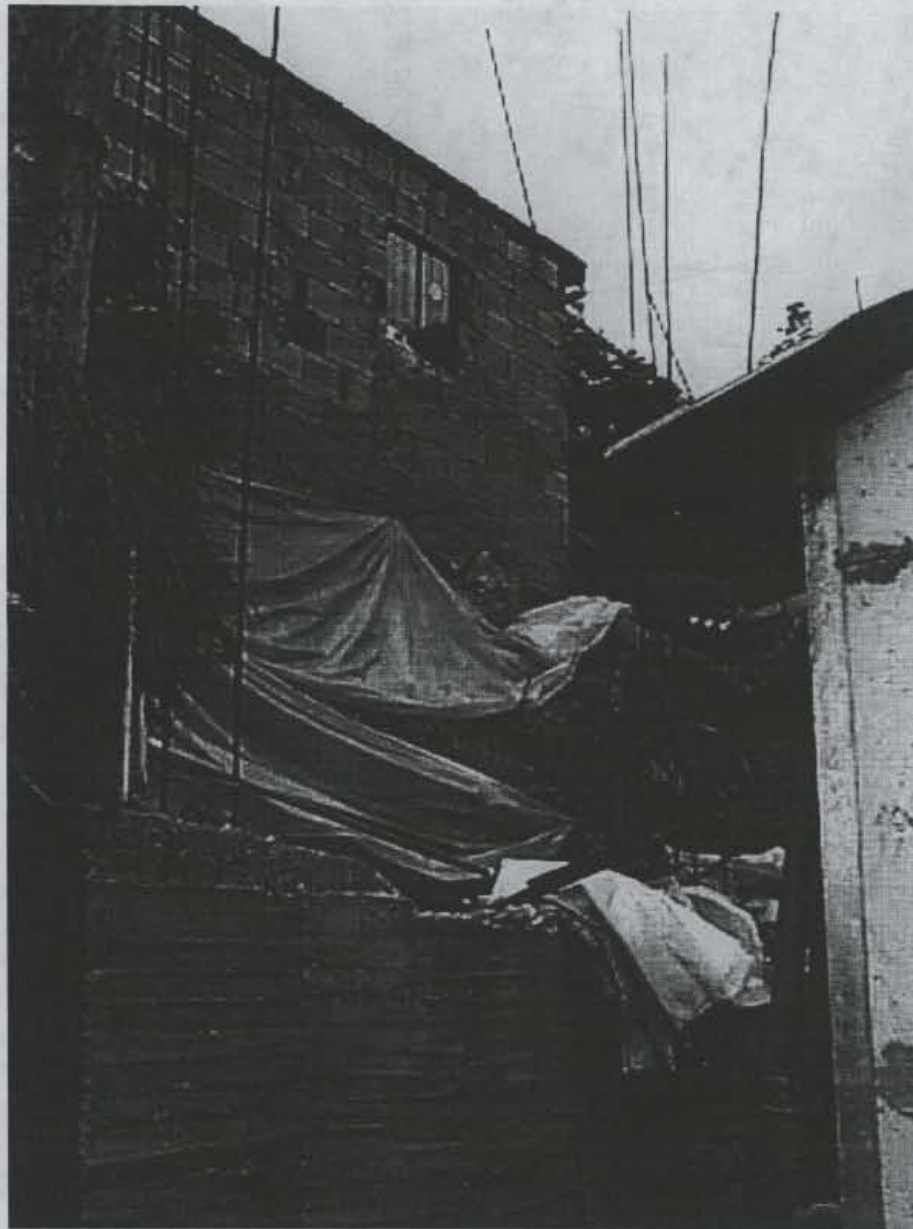
En la base del talud inestable se comenzó a construir un muro en concreto que no se había concluido en el momento de la visita.

Fotografía No. 2. Se observa que en la base del talud inestable se comenzó a construir un muro en concreto que no se había concluido en el momento de la visita. Debe revisarse si este muro fue construido con base en resultados obtenidos a partir de análisis de estabilidad del mismo con respecto al talud existente, para determinar si es conveniente terminar de construirlo o reemplazarlo por una estructura que proporcione verdadera contención al talud inestable así como protección contra los efectos erosivos de las aguas lluvias.
