DIRECCION DE PREVENCION Y ATENCION DE EMERGENCIAS

## DIAGNOSTICO No. 960

**DIRECCION:** Tramo del canal comprendido entre las calles 45 a 45 C con carrera 4 Este.

**FECHA VISITA:** Mayo 18 del 2000

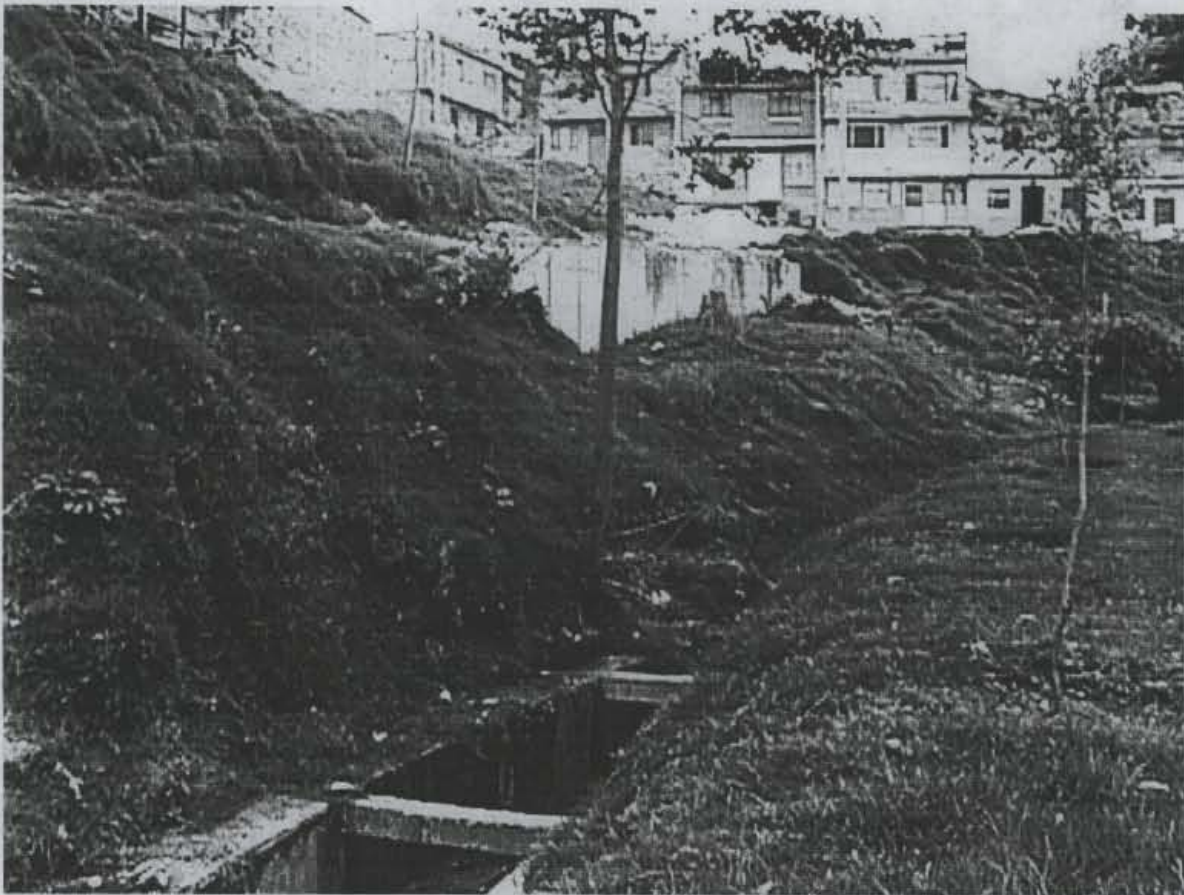
En el sector de la carrera 4 Este entre calles 45 a 45 C se ha originado un fenómeno de inestabilidad del terreno que conforma el talud de la margen oriental de dicho canal. La estructura mencionada, fue diseñada y construida originalmente para evacuar aguas lluvias, pero los desarrollos de vivienda que se fueron ubicando en el costado oriental del canal hasta la base de los cerros orientales, los cuales no poseen redes adecuadas de acueducto y alcantarillado, han utilizado el canal como alcantarilla abierta entregando esta agua de forma inadecuada (ver Fotografía No.1).

**Fotografía No. 1.** Canal en concreto construido de forma transversal a la ladera donde se ubican algunos de los barrios de la localidad de Chapinero, entre ellos, San Martín de Porres. En el sector de la carrera 4 Este entre calles 45 a 45 C se ha originado un fenómeno de inestabilidad del terreno que conforma la margen oriental de dicho canal, tal como se aprecia en la fotografía, siendo necesario construir una obra de contención, con el fin de evitar una posible falla de este canal. La estructura mencionada fue diseñada y construida originalmente para evacuar aguas lluvias, pero los desarrollos de vivienda que se fueron ubicando en el costado oriental del canal hasta la base de los cerros orientales, los cuales no poseen redes adecuadas de acueducto y alcantarillado, han utilizado el canal como alcantarilla abierta.

- Interrumpir el aporte de aguas negras al canal para evitar que la saturación de la masa de suelo ocasione eventos adicionales de inestabilidad de sus márgenes y puedan llegar a afectar la estabilidad del canal.

- Efectuar una limpieza del canal para retirar las basuras y escombros acumulados en el mismo y evitar la generación de epidemias a los habitantes del sector, debido a las precarias condiciones en que se encuentra.

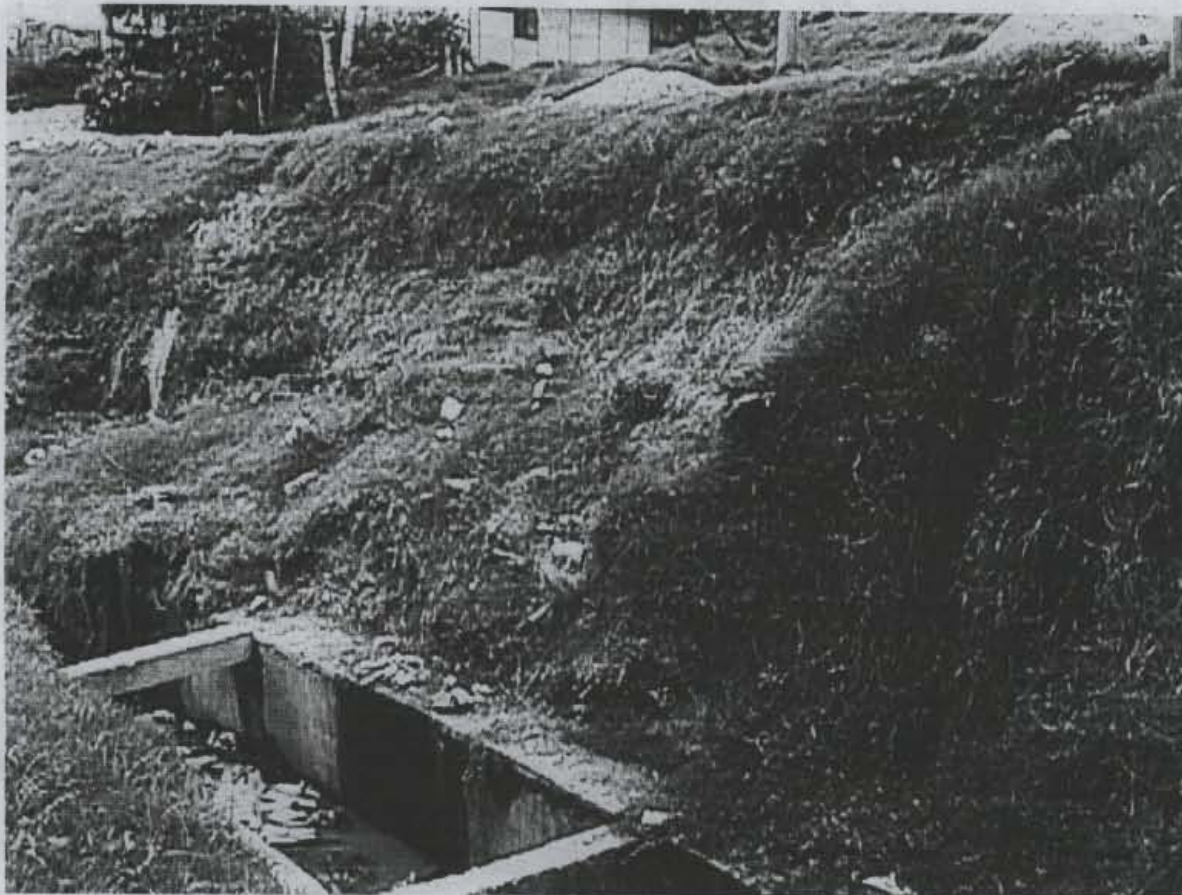
En la Fotografía No. 2 se puede apreciar el movimiento del terreno en la margen oriental del canal, así como el aporte de aguas negras a éste. La carrera 4 Este es la que se ubica en la corona del talud que ha presentado movimiento debido a la saturación de la masa de suelo por la infiltración de aguas lluvias y aguas negras, situación que puede llegar a comprometer la banca de esta vía. Adicionalmente, este canal también ha sido utilizado para botar todo tipo de basuras, lo cual va colmatándolo, impidiendo el flujo normal del agua, y al quedar retenida genera focos de insalubridad, perjudicando a los mismos habitantes que lo han utilizado de manera inadecuada.

**Fotografía No. 2.** Detalle del movimiento del terreno en la margen oriental del canal. Se aprecia hacia el extremo inferior derecho de la fotografía el aporte de aguas negras a éste. La carrera 4 Este es la que se ubica en la corona del talud que ha presentado movimiento debido a la saturación de la masa de suelo por la infiltración de aguas lluvias y aguas negras.

- Reconformar el talud de la margen oriental del canal y que a su vez constituye la banca de la carrera 4 Este.
- Realizar un análisis de estabilidad del talud mencionado, para establecer la factibilidad y necesidad de construir un muro de contención en la base del mismo, el cual deberá tener en cuenta la existencia del canal y la restricción de espacio que ello implica para la construcción del muro, o si por el contrario con la reconformación del talud es suficiente para estabilizarlo, solución que también depende de la interrupción del aporte de aguas negras a la estructura.
