## DIRECCION DE PREVENCION Y ATENCION DE EMERGENCIAS

**DIAGNOSTICO TECNICO No. 991****1. LOCALIZACION**

**LOCALIDAD:** USME

**BARRIO:** La Fortaleza

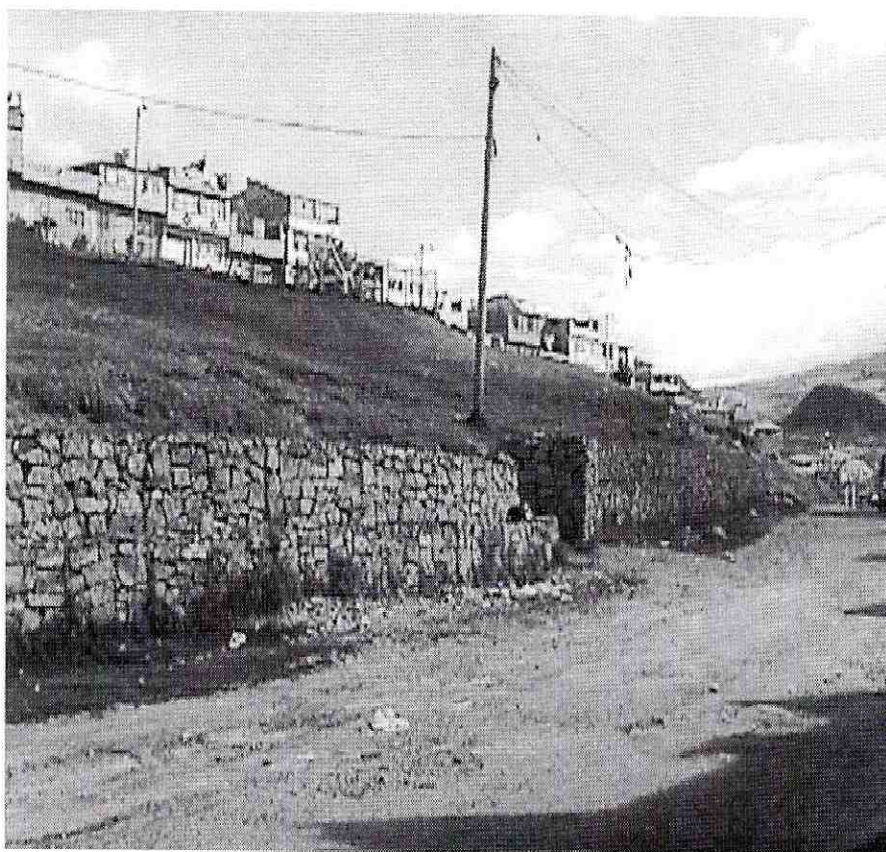
**FOTOGRAFIA No. 1**

- En el sector se aprecia una ladera de pendiente moderada que corresponde a una zona verde, la cual limita en su parte inferior con un muro en gaviones (con una longitud total de 40 m. aproximadamente) y parcialmente con un muro en concreto (con una longitud de 8 m. aproximadamente); los cuales presentan un estado técnico aceptable (ver **Fotografía No. 1**).

- Se realizó el reconocimiento y observación directa de los muros, observándose que estos están cumpliendo con su función y no presentan pérdida de verticalidad de los mismos; pero si se presenta abombamientos y rotura del enmallado en la parte inferior del muro en gaviones producto posiblemente de la intervención antrópica (ver **Fotografía No. 2**). El muro en concreto fue construido sin los respectivos lloraderos lo cual puede conllevar a que ocurra un aumento en la presión hidrostática en la parte de atrás del mismo (ver **Fotografía No. 3**).
- Se presenta un manejo inadecuado de las aguas superficiales (lluvias) por parte de los moradores de la zona, desde la parte alta y media de la ladera, contribuyendo con los problemas de humedad que se observan hacia la parte baja de la misma.

- Las obras de estabilidad como son los muros en gaviones y concretos existentes en el sector, están funcionando adecuadamente.
- Construcción de los elementos de drenaje para el material localizado en la parte posterior del muro en concreto (lloraderos), con el fin de disipar los excesos de presión de poros que se generen por infiltración de las aguas superficiales.
- Es necesario realizar una inspección de la red de tuberías de aguas lluvias y negras de la Empresa de Acueducto y Alcantarillado (EAAB)

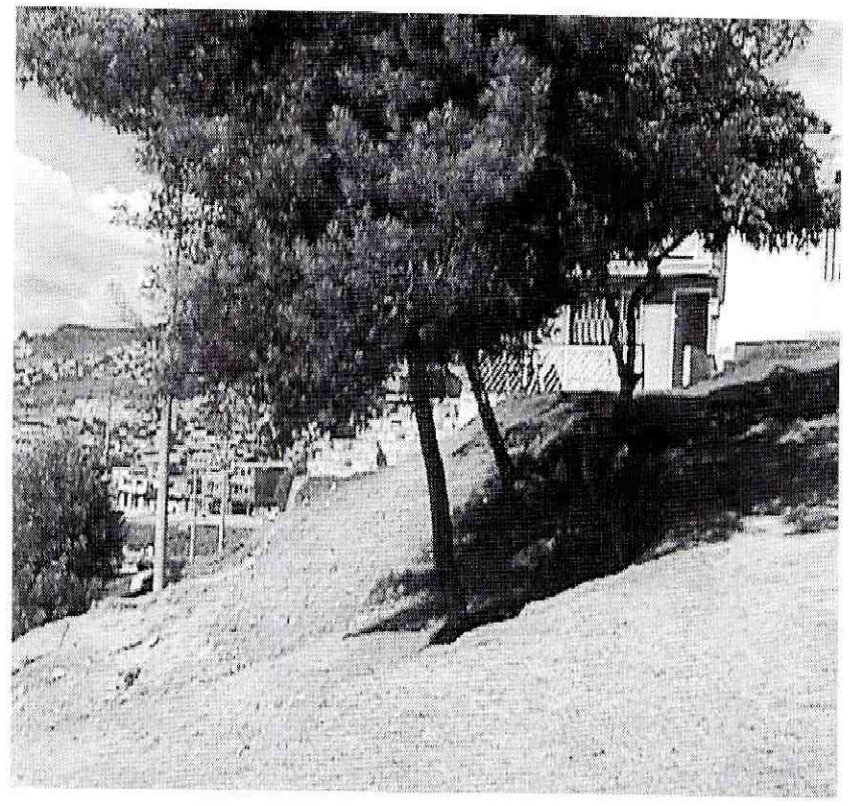
**FOTOGRAFIA No.4**

- En un tramo de la parte inferior de la ladera se pudo apreciar árboles inclinados y rectos, indicativos de movimientos recientes (ver **Fotografía No. 4**).

- Construir obras de drenaje (cunetas) hacia la parte perimetral de la ladera, con el fin de darle un manejo adecuado a las aguas superficiales de escorrentía del sector.
- Se debe ejecutar un programa de arborización a lo largo de todo el sector.

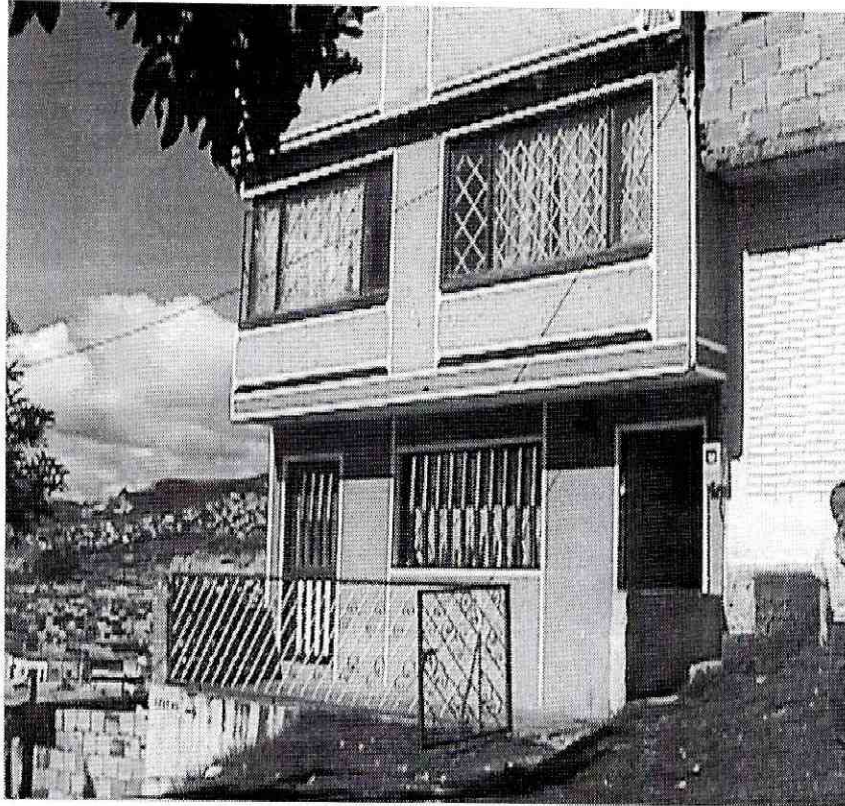
**FOTOGRAFIA No. 5**

- Por último, se realizó una inspección detallada de la condición estructural de la vivienda identificada con la nomenclatura carrera 1 B No. 70 A - 36 Sur propiedad del señor Luis Hernando Rodríguez Contreras, observando que corresponde a una construcción de dos (2) niveles, de tipo semiconsolidado, la cual presenta fisuras en muros (efecto de esquina) y a nivel de la placa de concreto. Estas fisuras no comprometen la estabilidad estructural de la vivienda de la referencia. Hacia la parte frontal de la vivienda se construyó un antejardín, el cual presenta asentamientos menores con presencia de grietas de aproximadamente 2 cm, lo que se origina por ser un estructura aislada del resto de la construcción (ver **Fotografías No. 5, 6 y 7**)
