DIAGNOSTICO TECNICO No 1000

**MEDIDAS CORRECTIVAS A REALIZAR EN EL
BARRIO BUENAVISTA II SECTOR
LOCALIDAD DE USAQUEN**

SANTAFE DE BOGOTA D.C., SEPTIEMBRE DE 2000

CONTRATO DE CONSULTORIA No. CCS-228/00
GEOINGENIERIA LTDA
GI-674-5

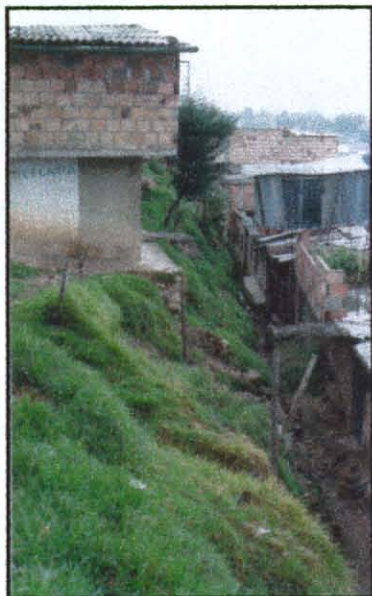
FOTOGRAFIA 1

El talud analizado se localiza en la transversal 27B con calle 188 y corresponde a una zona usada para transito peatonal que presenta una longitud aproximada de 50 metros y un ancho variable de sur a norte entre 6 m y 2 m. Entre la parte posterior de las casas construidas en la zona más baja del talud y el frente de las casas del nivel superior, se presenta una diferencia de nivel que supera los tres (3) metros de altura (**Fotografía 1**).

La parte del talud conformada por el relleno, aunque aparece cubierto parcialmente por pasto (Kikuyo), ha registrado desplazamientos de material hacia la parte baja del área, en virtud de la pendiente fuerte que presenta en algunos tramos, del posible aporte de agua desde las redes de acueducto y alcantarillado que circulan por dicho sector, del tipo de material que conforma el relleno y de la disposición en condiciones antitécnicas del material; dichos movimientos, de menor orden, son evidentes en todo el sector, pero son más notorios en la parte sur, donde el relleno alcanza espesores apreciables y el desplazamiento se realiza lentamente sobre los planos estructurales de las arenisca.

VISTA DEL TALUD DESDE EL SECTOR NORTE.

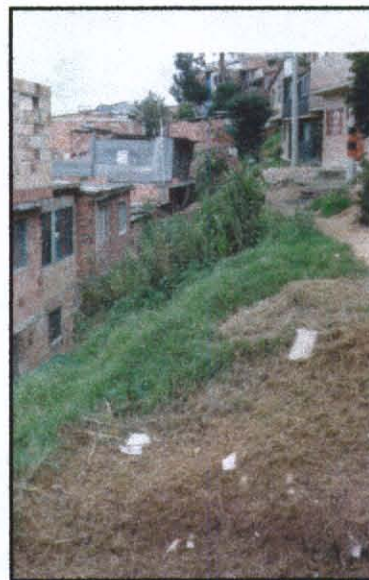
FOTOGRAFIA 2

El espacio mencionado existente entre los dos niveles de viviendas y correspondiente a la transversal 27B, se reduce substancialmente en sentido sur-norte; parte de dicho espacio es usado actualmente como camino peatonal para acceder a las viviendas ubicadas sobre la transversal 27B y en sectores localizados en la parte alta de la ladera (**Fotografía 2**).

VISTA DEL TALUD DESDE EL SECTOR SUR.

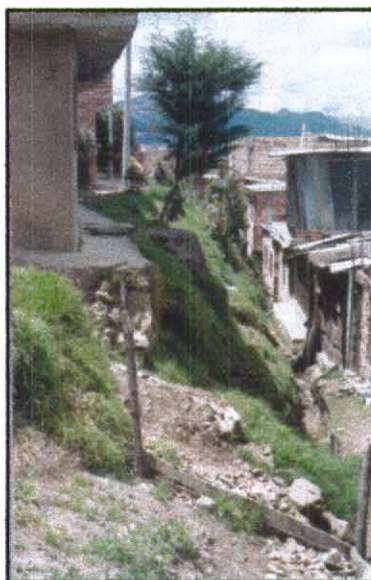
FOTOGRAFIA 3

En el extremo Norte del área y frente a la casa del Sr. Hugo Salcedo, Trans. 27B No 188-48, el andén de la vivienda se construyó sobre parte del relleno mencionado, el cual registro movimientos lentos hacia la parte baja del talud y afecto el andén mencionado, generando una grieta longitudinal entre el andén y la pared frontal de la vivienda, hecho que ha separado, algunos centímetros, el andén del borde de la casa. (Según información de propietarios de la vivienda, la casa no registra grietas en las paredes interiormente y la inspección permitió establecer que no hay presencia de grietas en las paredes externamente), lo cual indica que la estructura afectada fue solamente el andén de la vivienda debido al movimiento registrado por la el material de relleno sobre el cual se construyó (**Fotografía 3**).

VISTA DEL ANDEN EN EL EXTREMO NORTE DEL TALUD.

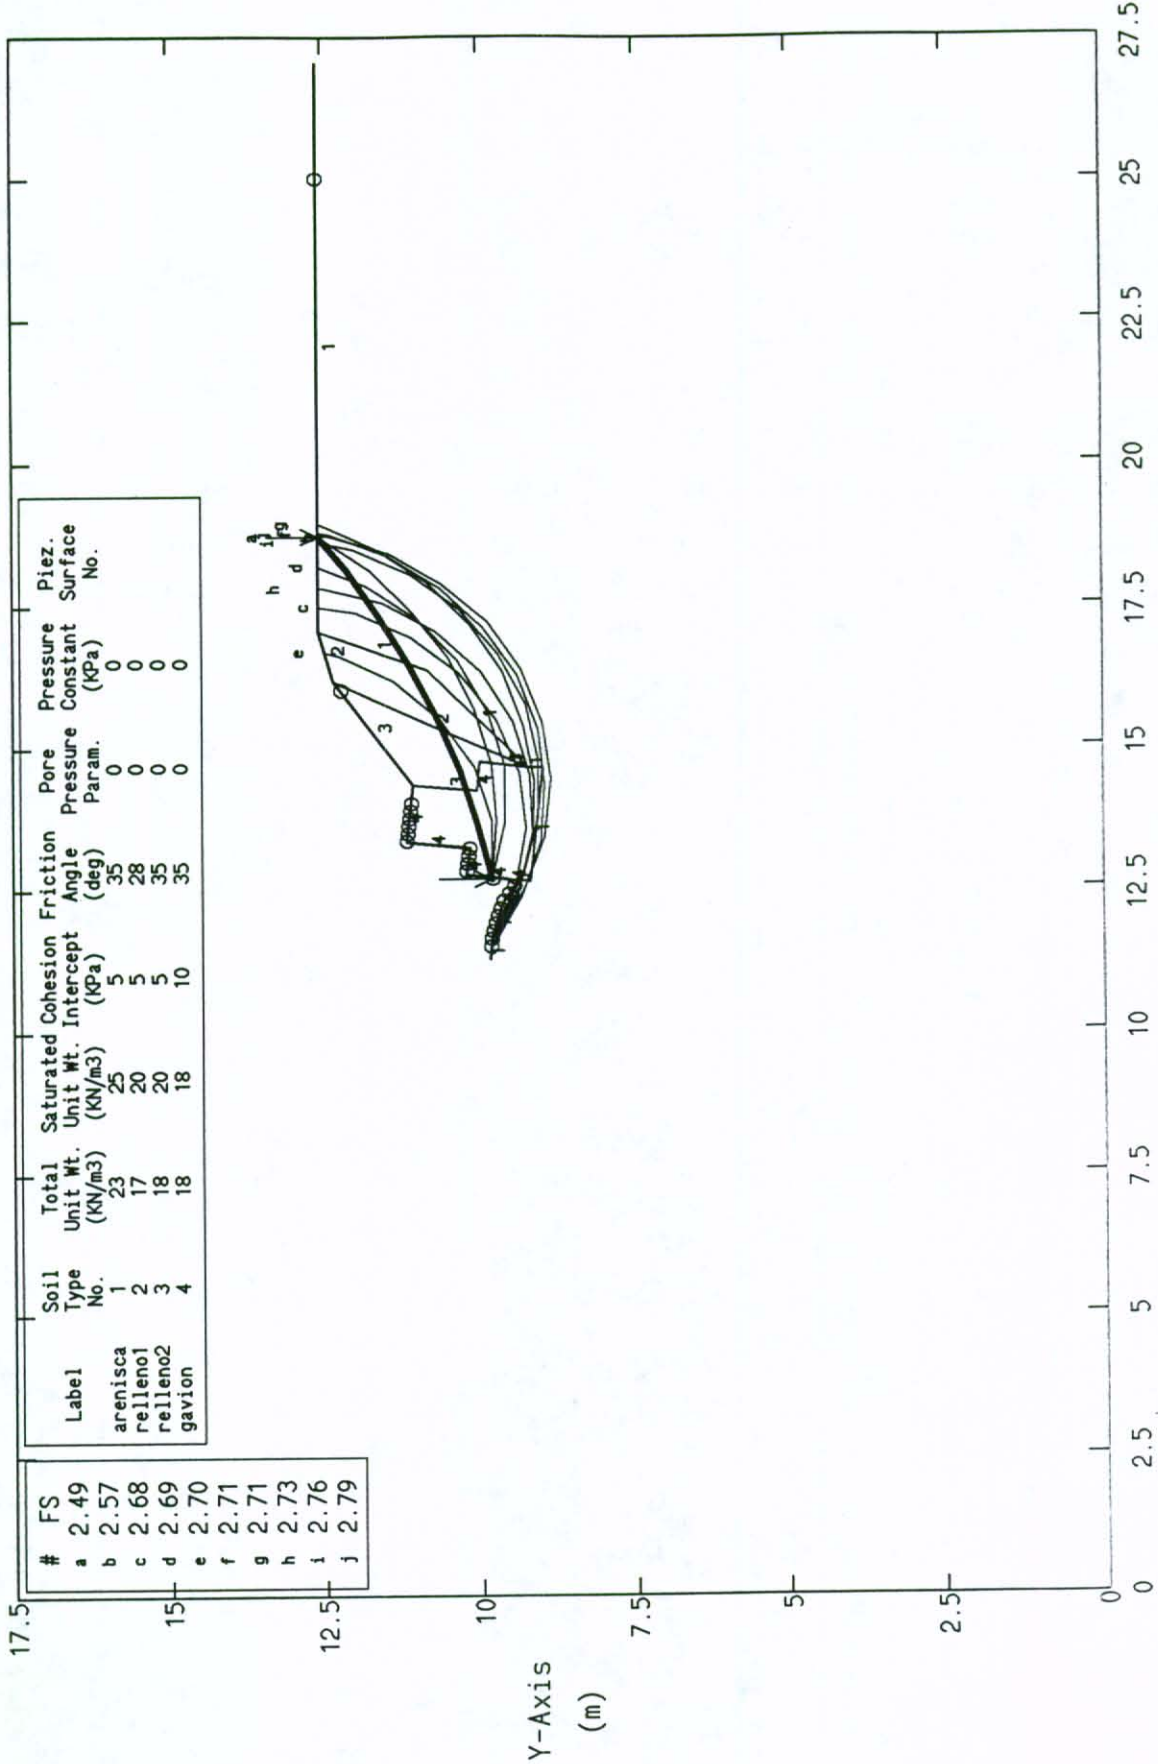
Bellavista II Sector perfil 1

PCSTABL5 FSmin=2.49 X-Axis (m)
Factors Of Safety Calculated By The Modified Bishop Method

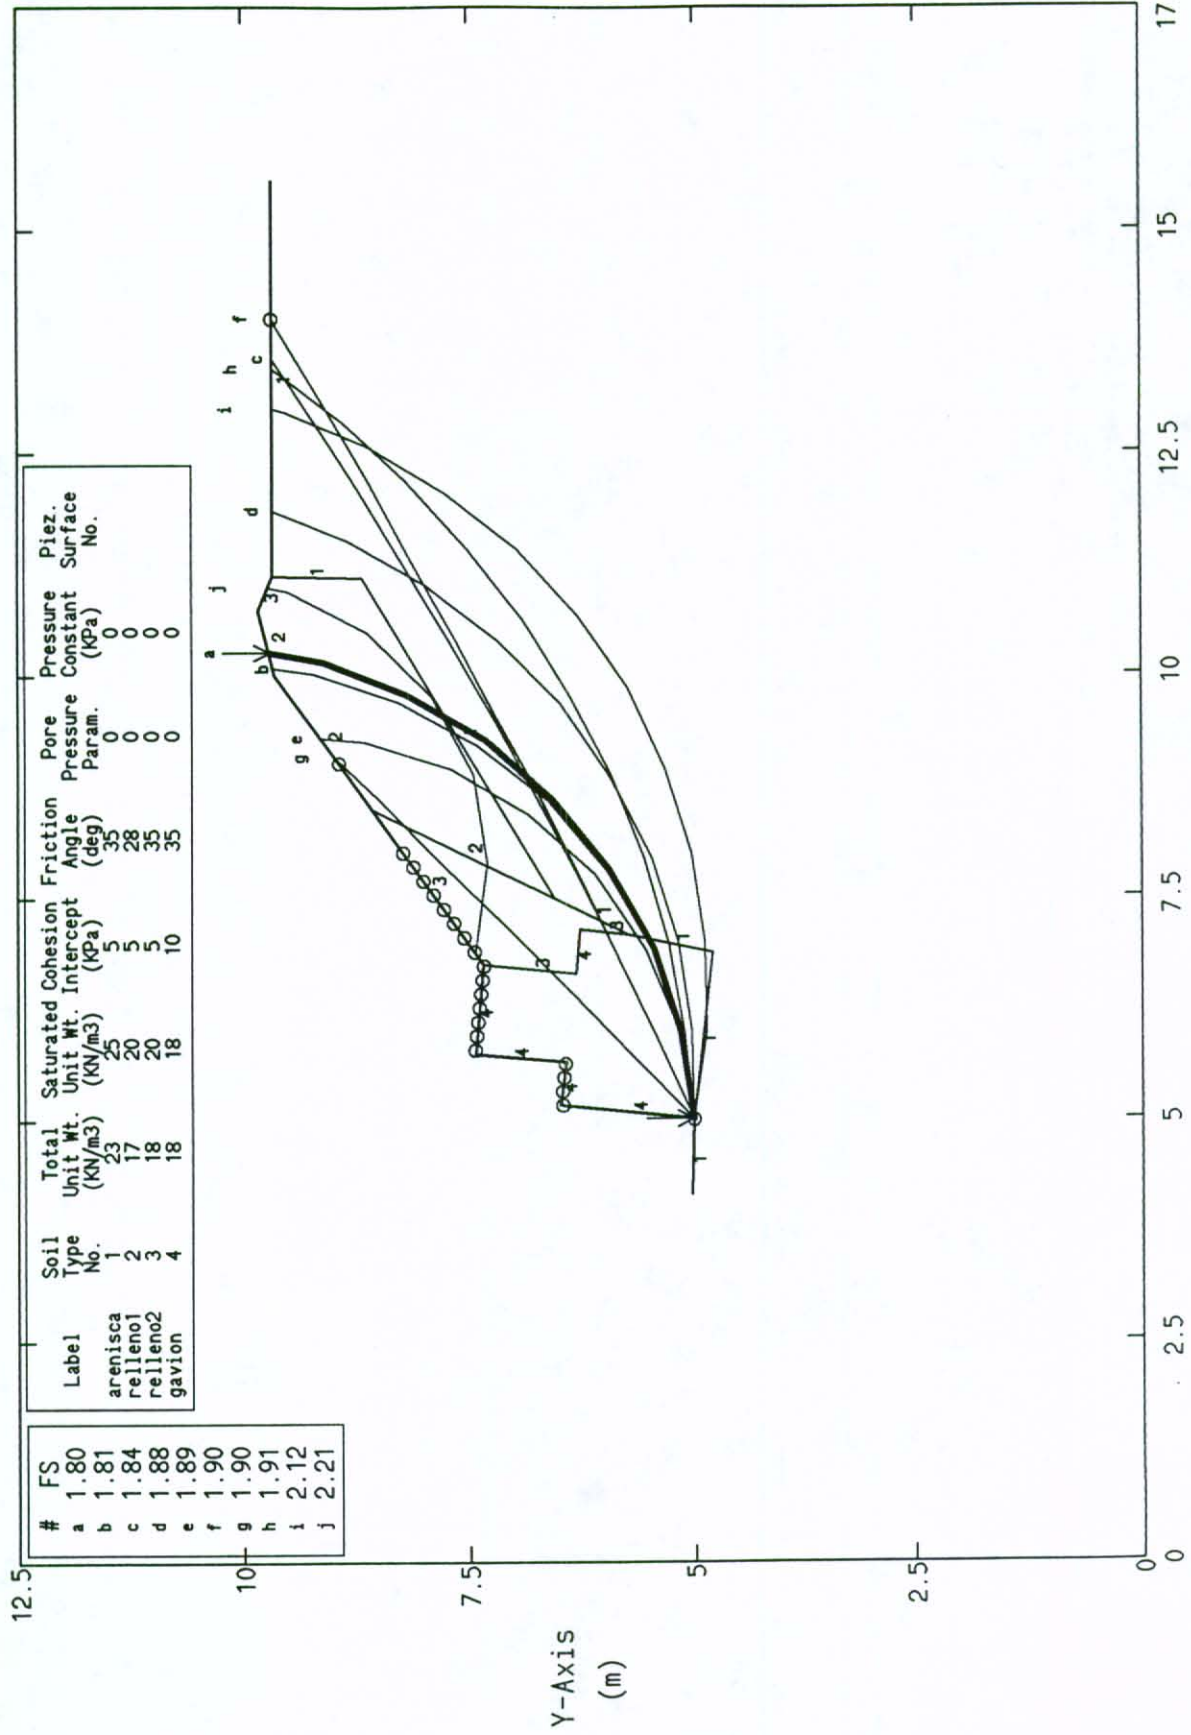
Bellavista II Sector perfil 2

#	FS
a	1.80
b	1.81
c	1.84
d	1.88
e	1.89
f	1.90
g	1.90
h	1.91
i	2.12
j	2.21

PCSTABL5 FSmin=1.80 X-Axis (m)
Factors Of Safety Calculated By The Modified Bishop Method

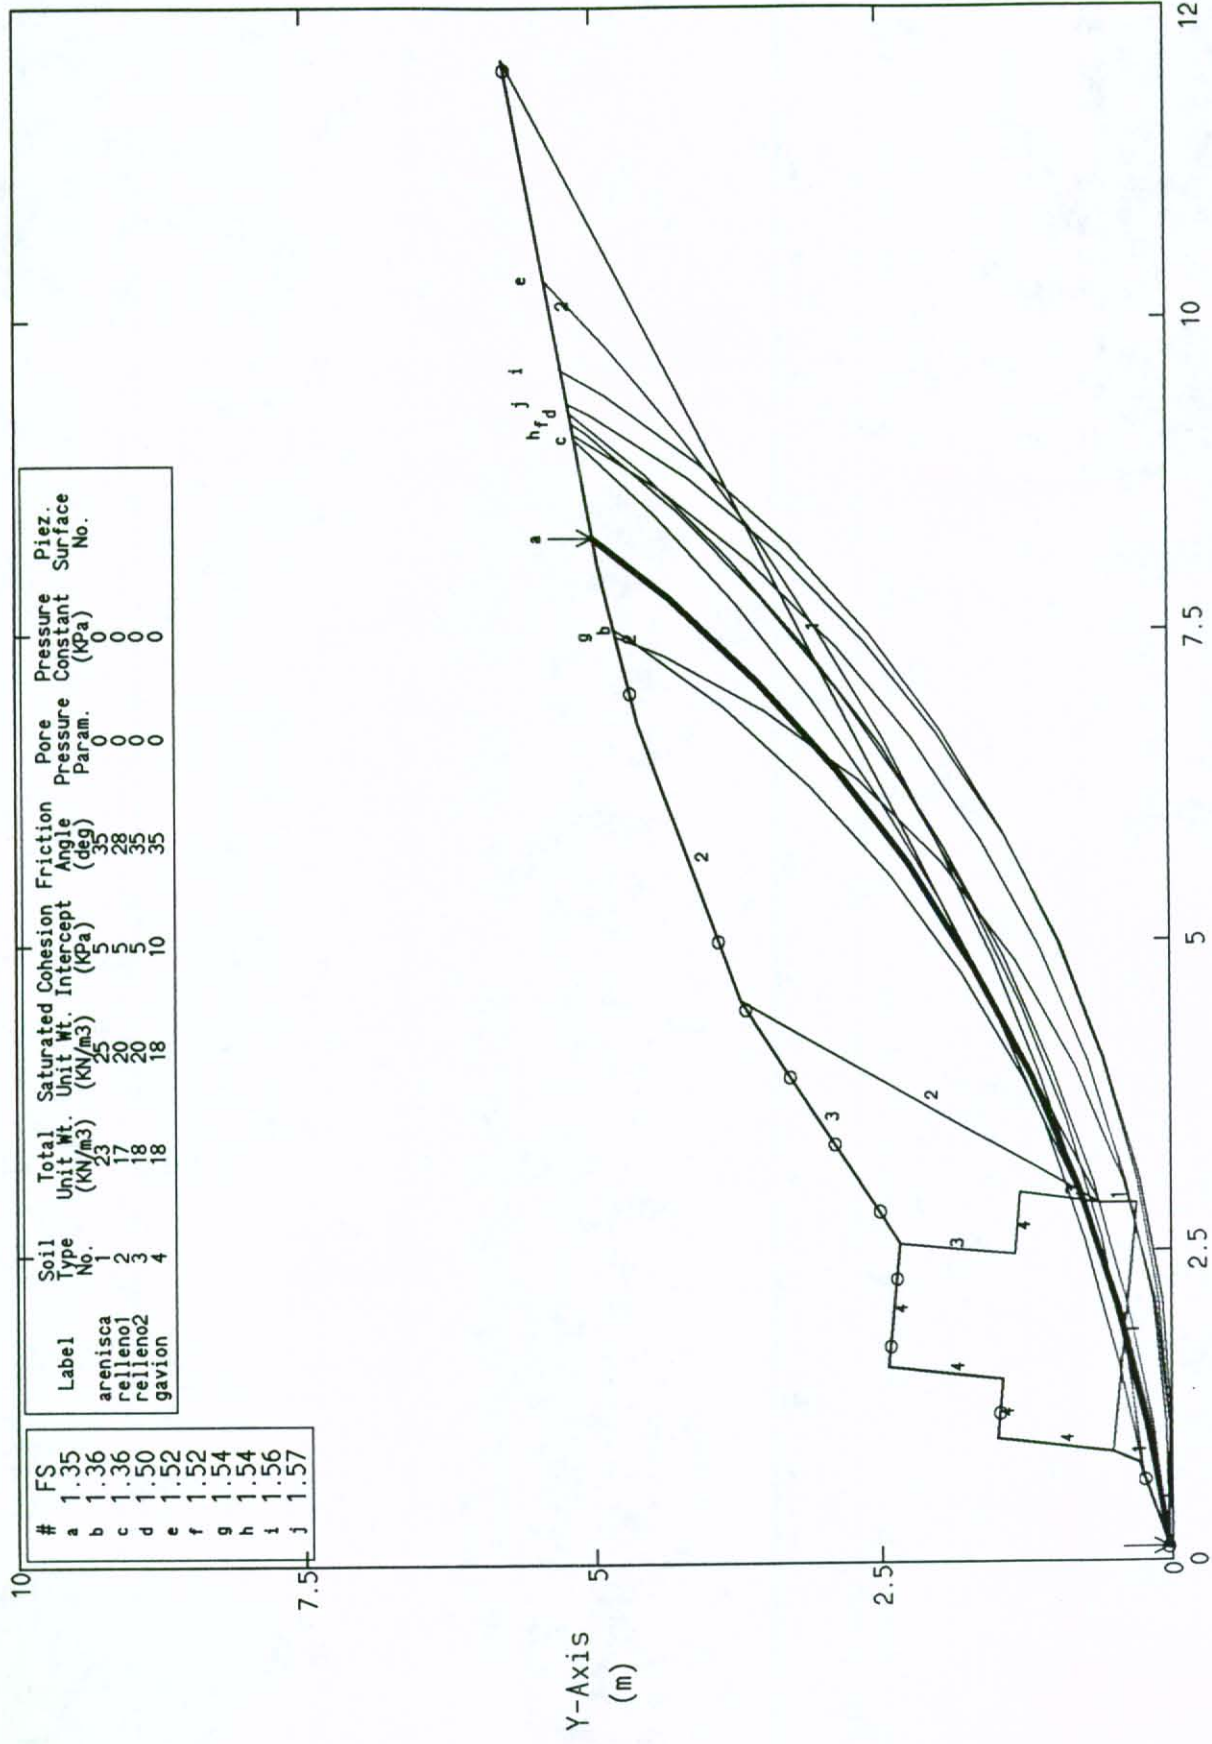
Bellavista II Sector perfil 3

PCSTABLE5 FSmin=1.35 X-Axis (m)
 Factors Of Safety Calculated By The Modified Bishop Method
