ALCALDIA MAYOR DE
SANTAFE DE BOGOTA, D.C.

DIAGNOSTICO TECNICO No 1008
MEDIDAS CORRECTIVAS A REALIZAR EN EL
BARRIO RAMAJAL
LOCALIDAD DE SAN CRISTOBAL

SANTAFE DE BOGOTA D.C., SEPTIEMBRE DE 2000

CONTRATO DE CONSULTORIA No. CCS-228/00
GEOINGENIERIA LTDA
 GI-674-3

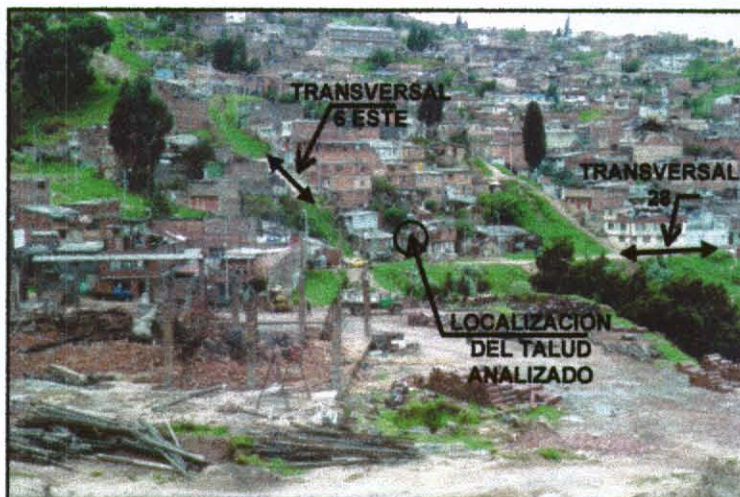
FOTOGRAFIA 1

El sitio de estudio corresponde a un sector en el que ocurrió un fenómeno de inestabilidad, ubicado en las laderas sur-orientales de Santa Fe de Bogotá, en el barrio Ramajal de la localidad San Cristóbal. El talud analizado se ubica en la parte baja de una ladera de pendiente moderada, entre la calle 28A al oriente, la Transversal 28 al occidente y la transversal 6 Este al norte; el limite sur corresponde a un camino peatonal que asciende desde la Transversal 28, hacia el oriente y el cual está adecuado con escaleras en concreto (**Fotografía 1**).

LOCALIZACION GENERAL DEL AREA

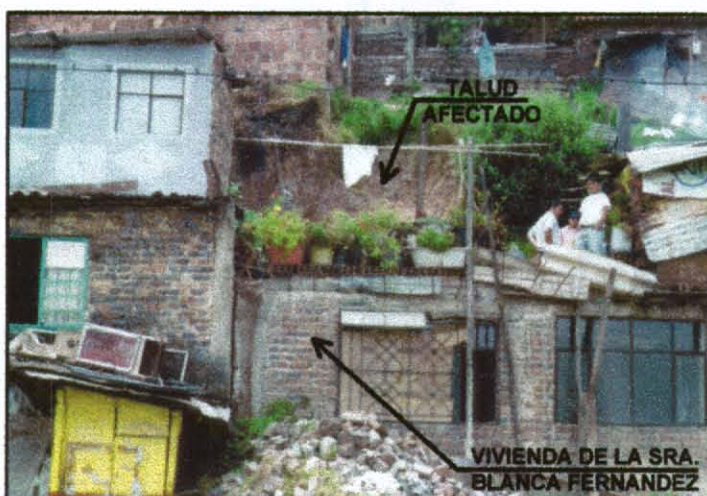
FOTOGRAFIA 2

Las viviendas afectadas directamente por el deslizamiento pertenecen a la Sra. Blanca Cecilia Fernández, localizada en la parte baja de la ladera y al Sr. Tito Barreto ubicada en la parte media del talud, con una diferencia de nivel de aproximadamente cinco (5) metros por encima con respecto a la vivienda de la Sra. Blanca Cecilia. El lindero de los dos lotes se encuentra en la base del talud que se inestabilizó. La vivienda de la Sra. Blanca Cecilia tiene un ancho aproximado de 8.0 m y una longitud de 6.0 m, con un sector construido en una planta y el restante en dos plantas (**Fotografía 2**).

SECTOR AFECTADO POR DESLIZAMIENTOS DE TIERRA RECIENTES.
SE APRECIA LA PARTE FRONTAL DE LA VIVIENDA DE LA SRA.
BLANCA CECILIA FERNANDEZ

VIVIENDA DEL SR. TITO BARRETO

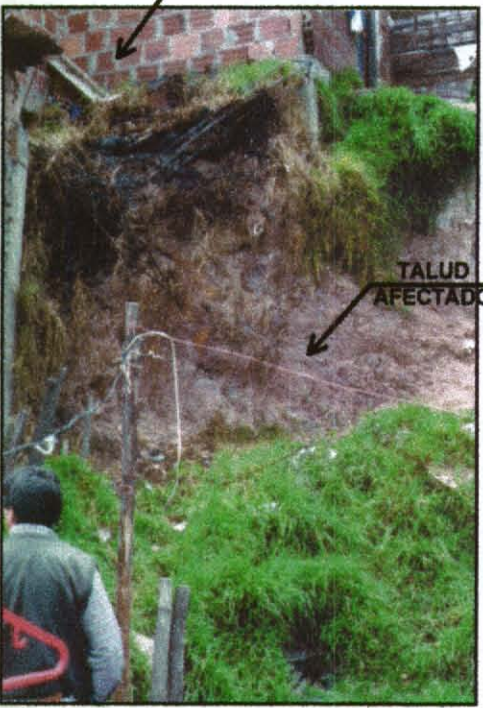
FOTOGRAFIA 3 (R2993/4)

Según información de los habitantes, antiguamente en la corona del talud, se encontraba construida la unidad sanitaria de la vivienda del mencionado Señor Tito Barreto, la cual debido al mal estado de las tuberías de conducción de las aguas negras hacia la red principal (que pasa por la transversal 6 Este) aportaba directamente el agua al talud, de tal forma que las arcillolitas existentes eran frecuentemente humedecidas y saturadas ocasionando su reblandecimiento y generando con el paso del tiempo, el movimiento del material hacia la parte baja del talud. Uno de los movimientos registrados destruyó la unidad sanitaria y aportó gran cantidad de material hacia la parte posterior de la vivienda de la Sra. Blanca, alcanzando, según información de la propietaria, a intervenir la placa del primer piso de la vivienda sin provocar daños de mayor consideración (**Fotografía 3**).

TALUD ROCOSO (ARCILLOLITA) AFECTADO POR EL DESLIZAMIENTO. SE APRECIA EN LA PARTE ALTA DE LA CONSTRUCCION DEL SR. TITO BARRETO Y ALGUNAS VARILLAS DE LA ANTIGUA UNIA SANITARIA DE LA VIVIENDA DEL MENCIONADO SEÑOR

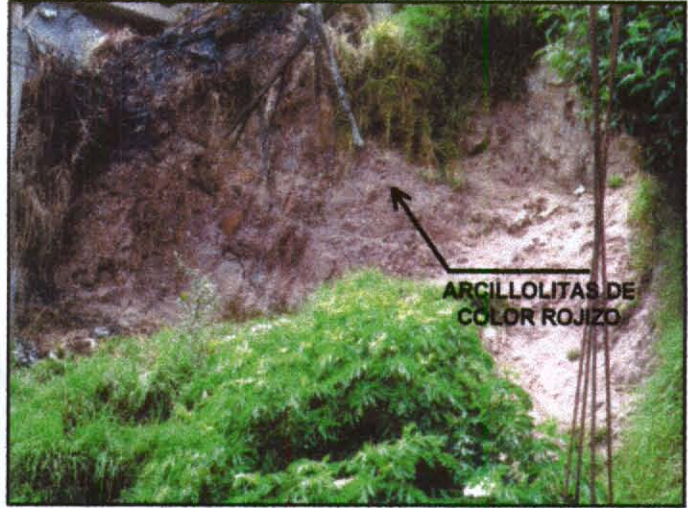
FOTOGRAFIA 4 (R2993/5)

Actualmente parte del material deslizado se presenta acumulado en la parte posterior de la vivienda de la Sra. Blanca y la cara del talud está conformada en su totalidad por material arcilloso de la Formación Bogotá, el cual se observa potencialmente estable, debido a que la destrucción de la unidad sanitaria evito la continuación del aporte de agua a este sector (Fotografía 4).

TALUD AFECTADO POR EL DESLIZAMIENTO Y PARTE DEL MATERIAL ACUMULADO EN LE SECTOR POSTERIOR DE LA VIVIENDA DE LA SRA. BLANCA CECILIA FERNANDEZ

- 1) Es necesaria la construcción de un muro en concreto reforzado, con una configuración en voladizo, que sirva como contención ante la ocurrencia de nuevos fenómenos de inestabilidad. La ubicación y sección transversal del muro, se encuentra en los Planos Nos. 1 y 2. La construcción del muro se realizará previo retiro de los materiales caídos a la pata del talud.

- 2) Se debe conformar un relleno en la parte posterior del muro de contención, con materiales de características granulares, que sirvan de confinamiento y protección a las arcillolitas de la Formación Bogotá. Este relleno deberá partir de la corona del muro hacia el terreno, con un ángulo de 30° , y deberá ser compactado de manera adecuada para que posteriormente no se presenten fenómenos de hundimientos en la superficie del nuevo talud. La compactación del relleno se deberá realizar una vez el concreto del muro de contención alcance la resistencia suficiente para soportar las esfuerzos generados por la compactación.

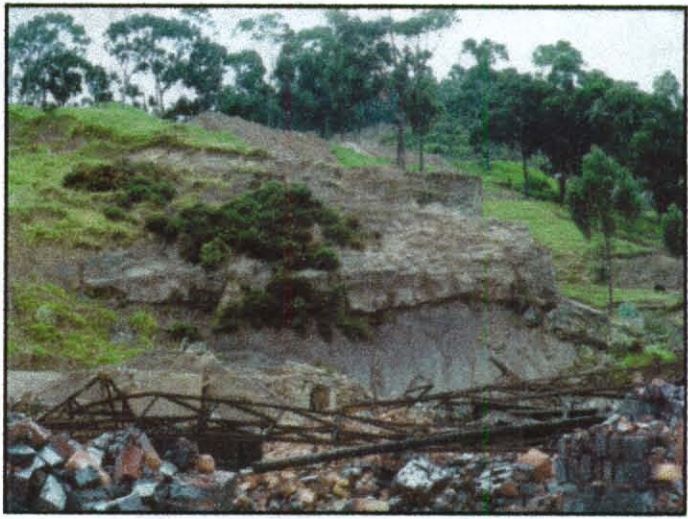
FOTOGRAFIA 5 (R2996/18)

Regionalmente, el área hace parte de la estructura plegada que predomina en el sector oriental de Santa Fe de Bogotá, conformada en este sitio por rocas de la Formación Bogotá, de las cuales se aprecian gruesos bancos de areniscas, en sectores de topografía abrupta. También se encuentran arcillolitas, predominantemente de color rojizo que conforman zonas de topografía deprimida (Fotografía 5).

ESTRATIGRAFIA REGIONAL TIPICA DEL AREA. BANCOS DE ARENISCAS DIACLASADAS SOBRE ESTRATOS GRUESOS DE ARCILLOLITAS COLOR GRIS VIOLETA
