DIRECCION DE PREVENCION Y ATENCION DE EMERGENCIAS

DIAGNOSTICO DE EMERGENCIA No. 1013 DEL 2000

LOCALIDAD: RAFAEL URIBE URIBE
BARRIO: MIRADOR DE MARROCOS
DIRECCION: TRANSVERSAL 5 J SUR CON CARRERA 48 L
ASUNTO: FENÓMENO DE REMOCIÓN EN MASA

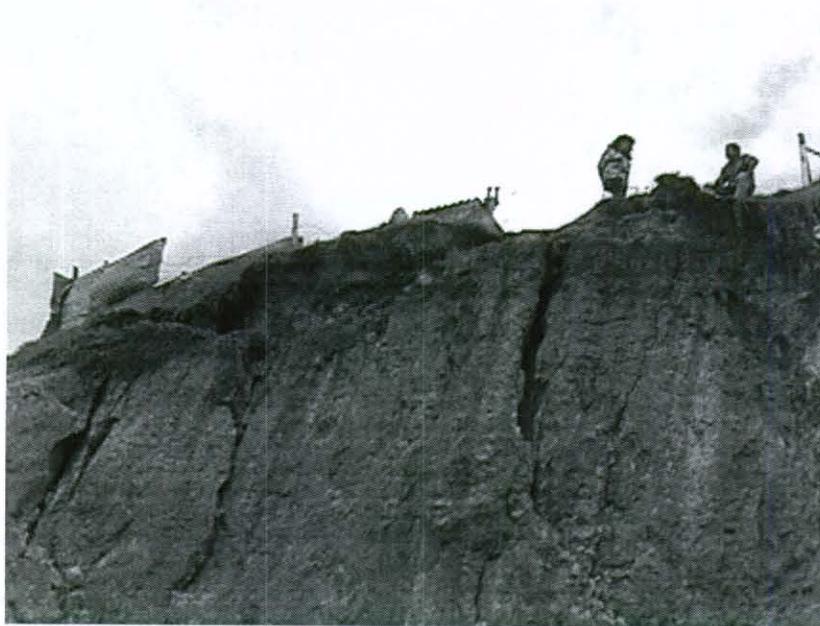
FOTOGRAFIA 1

- Se presenta un deslizamiento suelo - roca hacia el costado oriental de un talud de pendiente vertical, de aproximadamente 15 metros de altura por 15 metros de longitud, situación que afecto la parte posterior de una vivienda (área de patio) de tipo semiconsolidado localizada hacia la parte alta del mismo (ver **Fotografía 1**).

Los agentes detonantes del fenómeno de inestabilidad que generaron el deslizamiento de suelo - roca, son las lluvias intensas que saturan el material allí expuesto y el retiro de material hacia de la base del talud.

- 1. Retiro del material deslizado hacia la parte alta y media del talud.

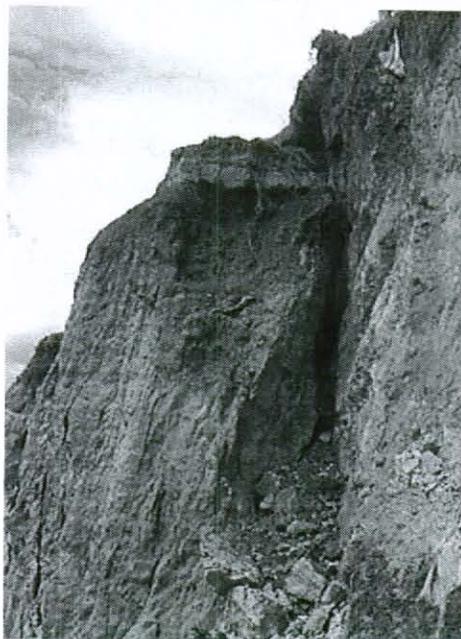
FOTOGRAFIA 2

- A lo largo y parte alta del talud se presenta el deficiente manejo de aguas superficiales (lluvias), situación que genera la degradación del mismo (ver **Fotografías 2 y 3**).

- 2. Realizar un manejo adecuado de las aguas superficiales desde la parte alta del talud.
- 3. Realizar obras de reconfiguración de la ladera con la construcción de obras de contención.
