**DIAGNOSTICO TECNICO No. 1015  
MEDIDAS CORRECTIVAS A REALIZAR  
EN EL BARRIO PADUA  
LOCALIDAD SAN CRISTOBAL**

## DIAGNOSTICO TECNICO No. 1015

### MEDIDAS CORRECTIVAS A REALIZAR EN EL BARRIO PADUA LOCALIDAD DE SAN CRISTOBAL SUR

**CONTRATO DE CONSULTORIA No. CCS-228/00**  
**GEOINGENIERIA LTDA**  
**GI-674-7**

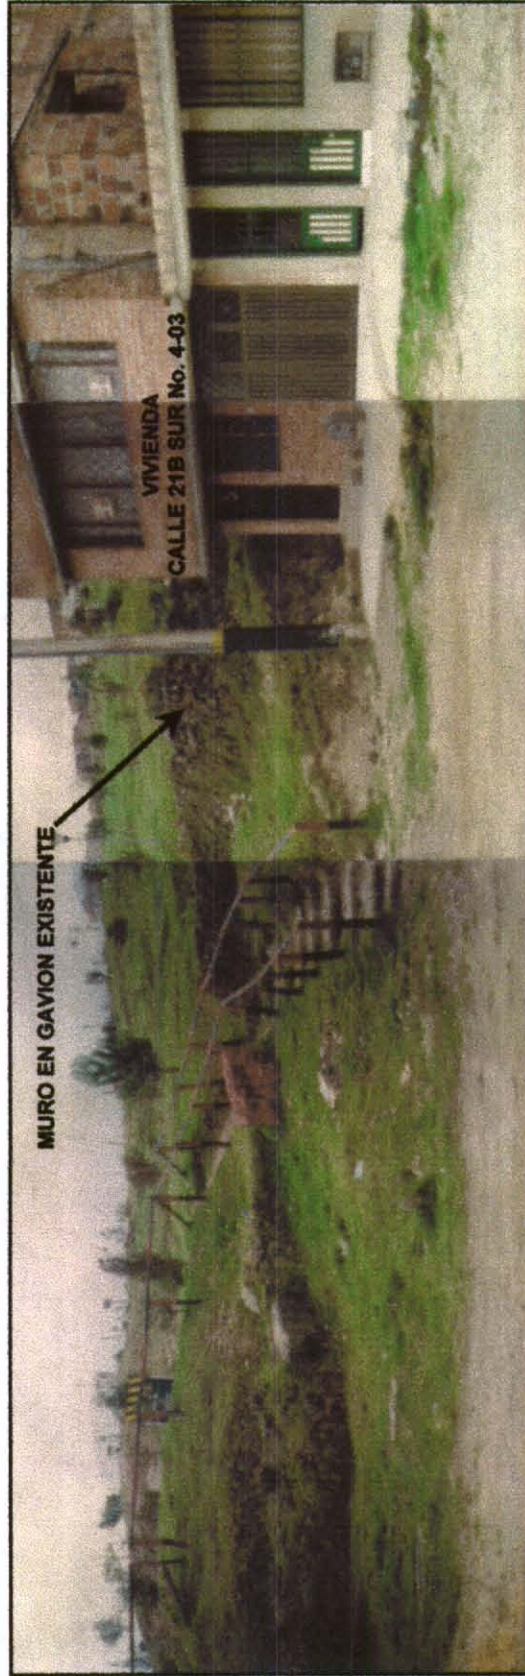
FOTOGRAFIA 1

VISTA HACIA EL SURORIENTE. SE APRECIA PARCIALMENTE MURO EN GAVIÓN EXISTENTE Y LA VIVIENDA DEMARCADA COMO CALLE 21B SUR NO. 4-03

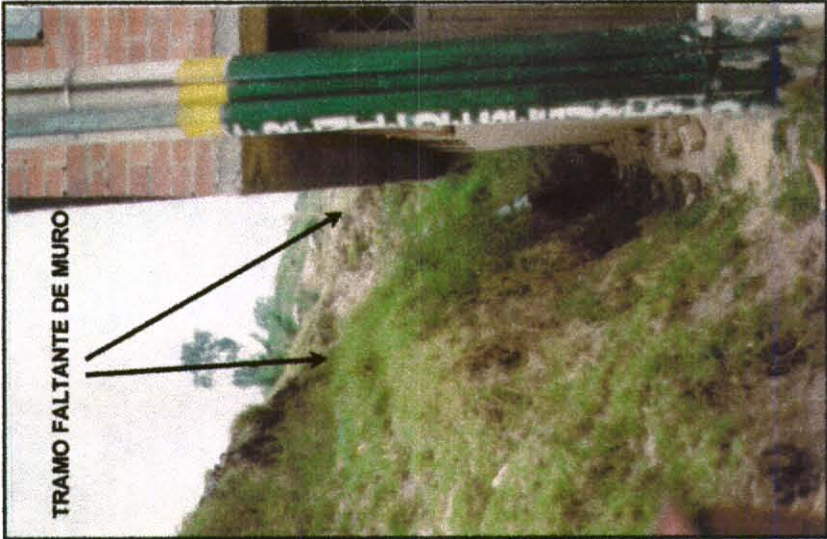
TRAMO FALTANTE DE MURO

FOTOGRAFIA 2  
(R3040F7)  
VISTA HACIA EL SUROCCIDENTE. LA SEPARACIÓN MEDIA DE LA CASA Y EL TALUD ES DE 1.00 M. SE NOTA AL FONDO, EL TRAMO FALTANTE DE MURO EN GAVIÓN

<b>RECOMENDACIONES</b>	
<p>Con el fin de prevenir la ocurrencia de fenómenos locales de inestabilidad en el costado oriental de la vivienda ubicada en la Calle 21 B sur No. 4-03 es recomendable llevar a cabo las siguientes tareas:</p> <ul style="list-style-type: none"> <li>- Excavación para construcción del muro. Esta debe realizarse en el menor tiempo posible, con el fin de evitar deformaciones en el terreno, o bien agrietamientos, que se propaguen lateralmente hacia el terreno que se encuentra tras el muro en gavión. Para el presente diseño, a diferencia de los tramos de muro existentes, el nuevo tramo se cimentará muy cerca de la base de la casa, protegiéndola del empuje directo de los materiales que conforman el talud.</li> <li>- Demolición de un tramo de muro existente. Es conveniente que debido a la mala condición de la malla eslabonada del muro existente, se demuela un tramo de muro en gavión en una longitud de unos 8.00 m, a continuación del tramo faltante en dirección norte. La reutilización del material que lo conforma, estará a juicio de la interventoría.</li> <li>- Se debe construir un muro en gavión que tenga dos funciones principales: la más importante que sirva como impedimento a los fenómenos de arrastre de materiales, y la segunda que sirva de contención al terreno previniendo la ocurrencia de movimientos leves del terreno.</li> <li>- Se debe construir en el espacio entre la base del muro y el paramento oriental de la vivienda, una cuneta que lleve el agua de escorrentía y la que salga de los pases, evitando empozamientos en la base del muro.</li> </ul>

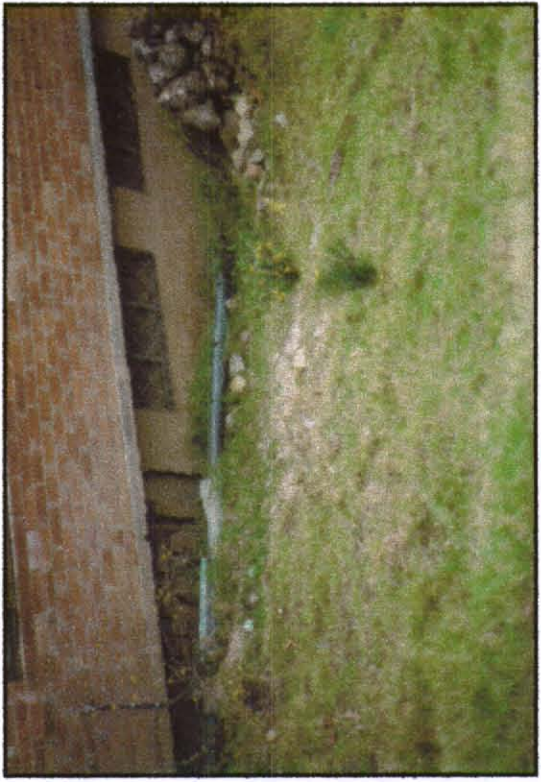
- Acumulación local de presiones de poros.
- Robo de los materiales que conformaban el muro.

FOTOGRAFIA 3  
(R3040F8)  
VISTA DESDE LA PARTE SUPERIOR DEL TALUD, DEL TRAMO FALTANTE DE MURO EN GAVIÓN

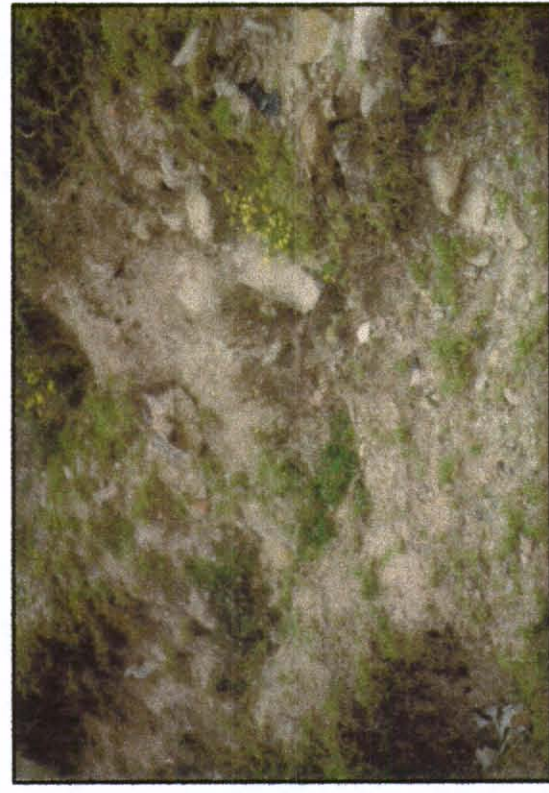
El muro en gavión se encuentra sobre suelos de carácter cohesivo: limos arenosos o arcillas arenosas, de color habano claro, de humedad media a baja, plasticidad media y consistencia baja a media. A partir de los resultados de los análisis retrospectivos, se encontró el siguiente conjunto de valores para los parámetros de resistencia.

FOTOGRAFIA 5 (R3040F11)  
APARIENCIA DEL MATERIAL QUE CONFORMA LA SUPERFICIE DEL TERRENO EN EL TRAMO FALTANTE DE MURO EN GAVIÓN. CORRESPONDE A UN LIMO ARENOSO, DE COLOR HABANO CLARO, CON PRESENCIA DE ESCOMBROS Y BASURAS

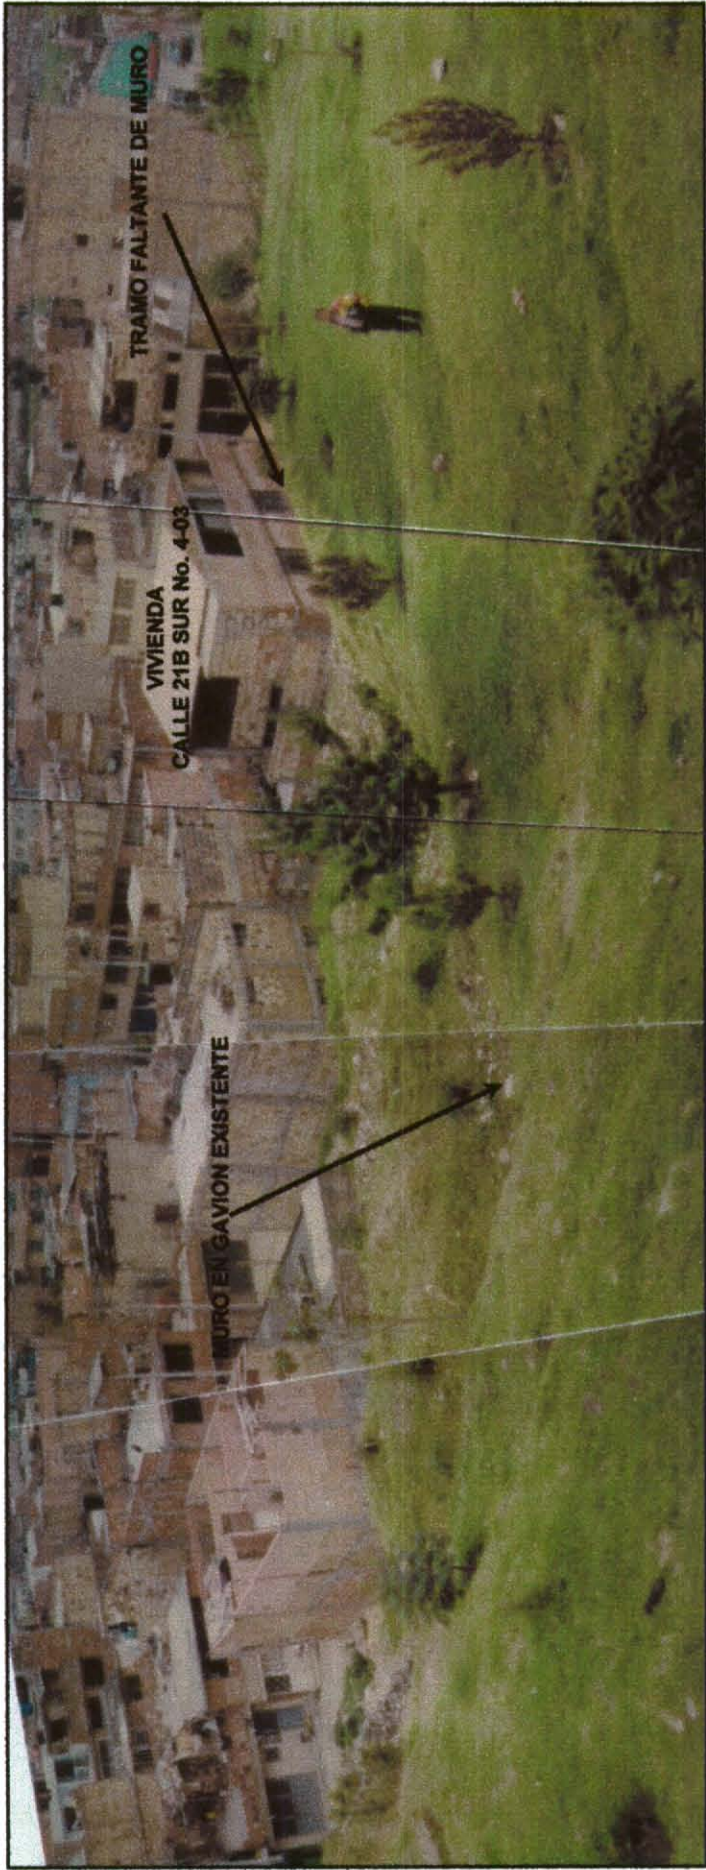
FOTOGRAFIA 6 ASPECTO DEL TERRENO QUE SERVIRÁ DE ZONA COMUNAL DE RECREACIÓN DEL BARRIO PADUA, PRESENTA ONDULACIONES SUAVES QUE PODRÍAN INDICAR MOVIMIENTOS DEL TERRENO A TASAS MUY PEQUEÑAS. AL FONDO, EL MURO EN GAVIÓN. (R30-40F14a18)

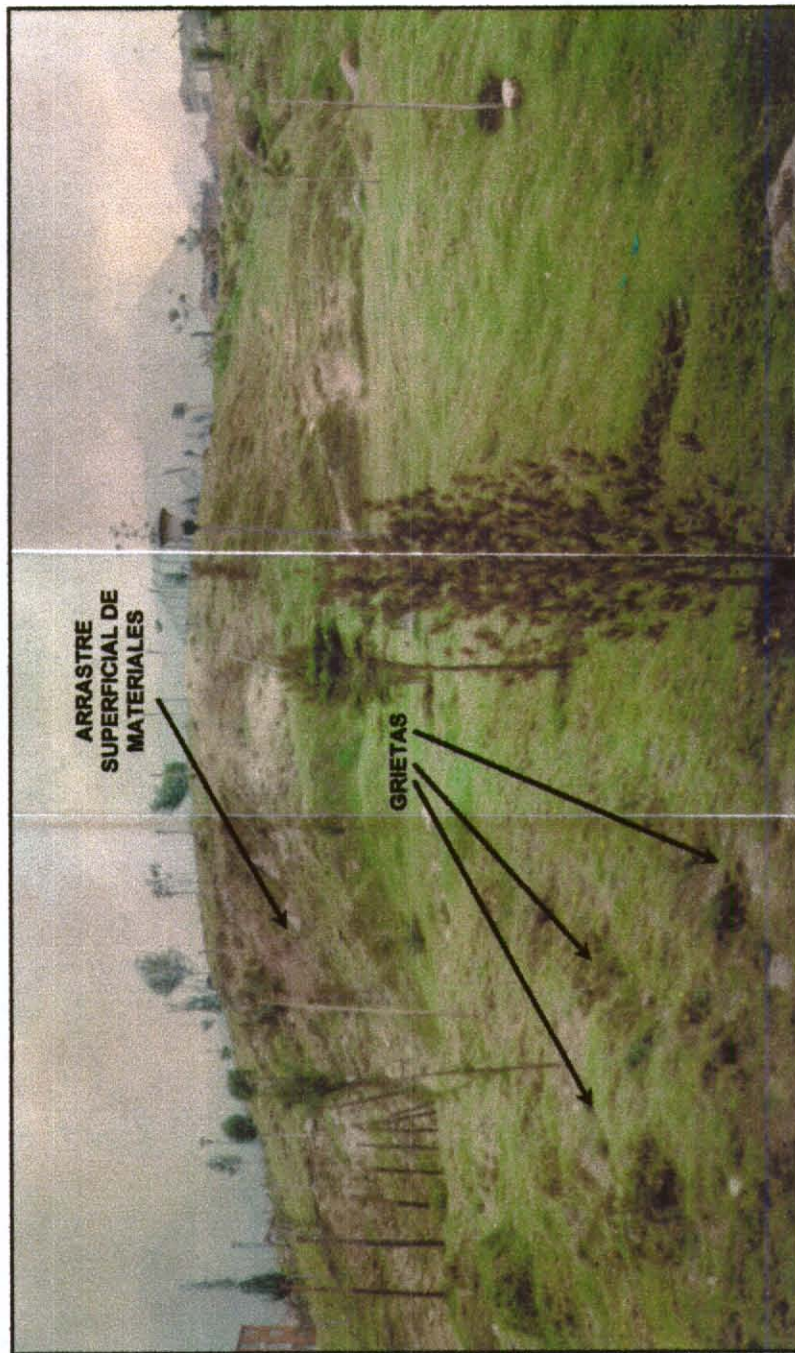
FOTOGRAFIA 7  
(R3040F21-22-23)  
VISTA DEL COSTADO NORORIENTAL DEL LOTE, COLINDANDO CON EL CONJUNTO RESIDENCIAL VILLA NATHALLY, SE OBSERVAN GRIETAS DE TRACCIÓN Y ARRASTRE SUPERFICIAL DE MATERIALES EN PROXIMIDAD A LA CERCA DE CERRAMIENTO DEL CONJUNTO.
