DIRECCION DE PREVENCION Y ATENCION DE EMERGENCIAS

DIAGNOSTICO No. 1017

- LOCALIDAD:** Fontibón
- BARRIO:** Urbanización Balcones del Salitre
- DIRECCION:** Calle 43 A No. 68 C - 50
- FECHA VISITA:** Octubre 20 y 23 del 2000
- SOLICITANTE:** Subsecretaría de Control de Vivienda

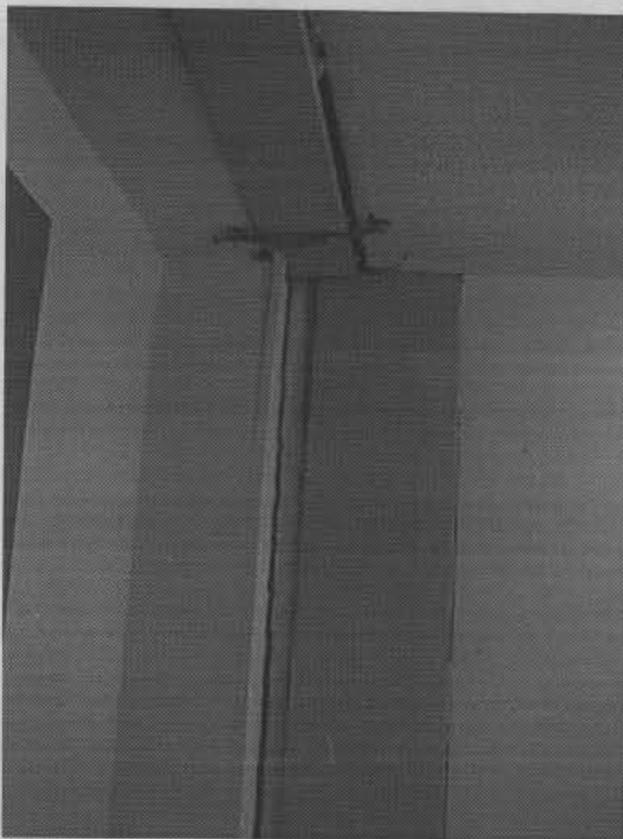
- El salón comunal, ubicado en el primer piso del edificio del extremo suroccidental del conjunto residencial, presenta grietas y separación diferencial entre las juntas de dilatación de los edificios adyacentes. También se observaron humedades en los muros externos de dichos edificios (ver fotografías del anexo).

Fotografía No. 1. Salón comunal de la urbanización.

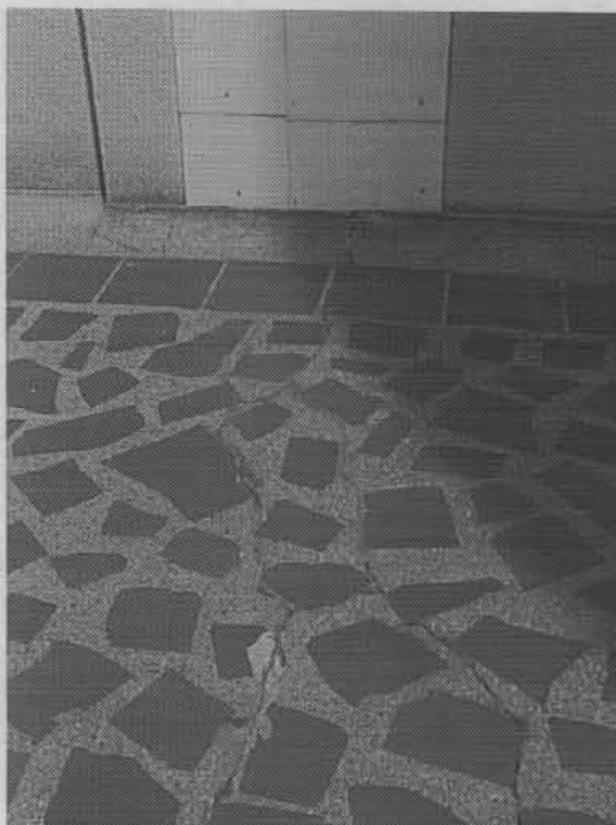
Fotografía No. 2. Acceso al salón comunal. Nótese el flanche o platina metálica y las grietas en el piso.

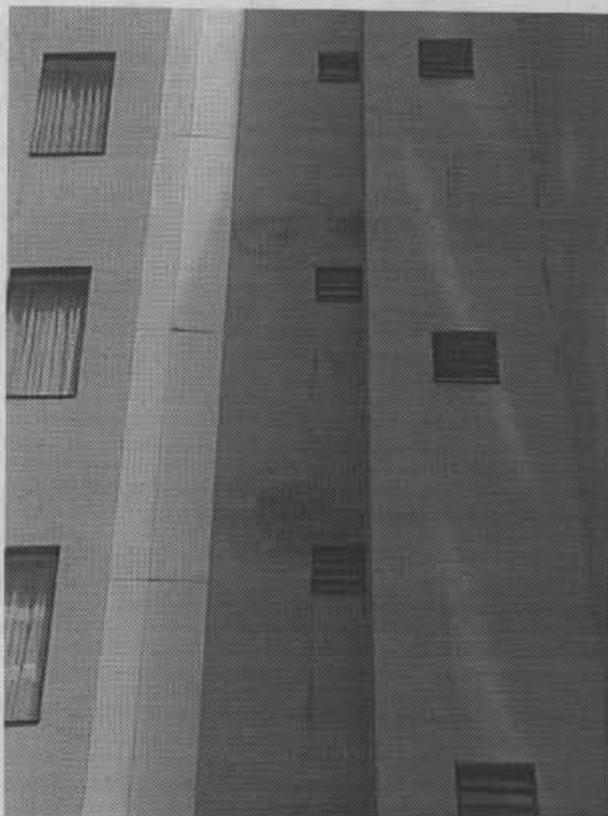
- Se observaron "flanches" instalados con el fin de cubrir estas separaciones diferenciales, pero a la fecha de la visita se observó que la mayoría de estas platinas presentan desplazamientos relativos, encontrándose separados de los muros en algunos sectores.

Fotografía No. 3. Panorámica del edificio donde se ubica el salón comunal. Se observa el flanche cubriendo la separación diferencial de la junta de dilatación y los problemas de humedad en los muros externos.

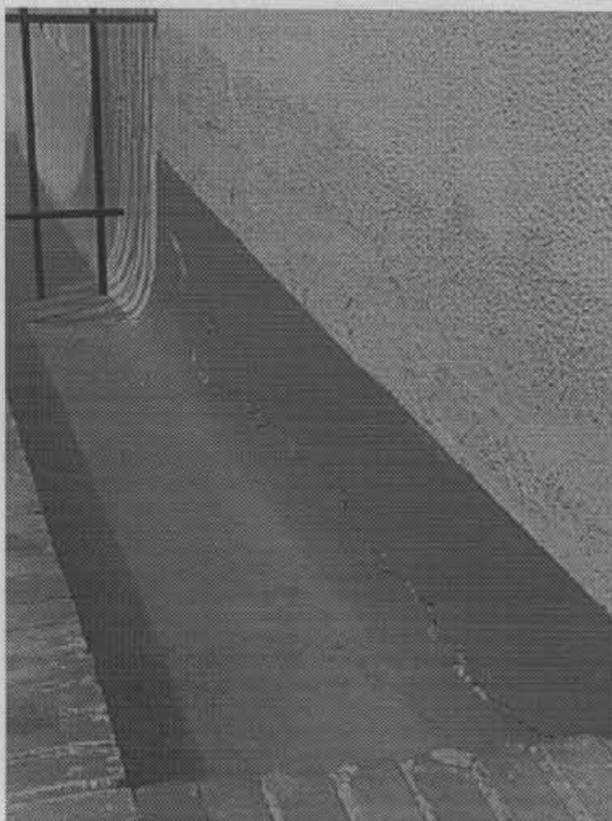
Fotografía No. 4. Grietas y humedades en el apartamento de primer piso adyacente a la caseta de entrada a la urbanización.

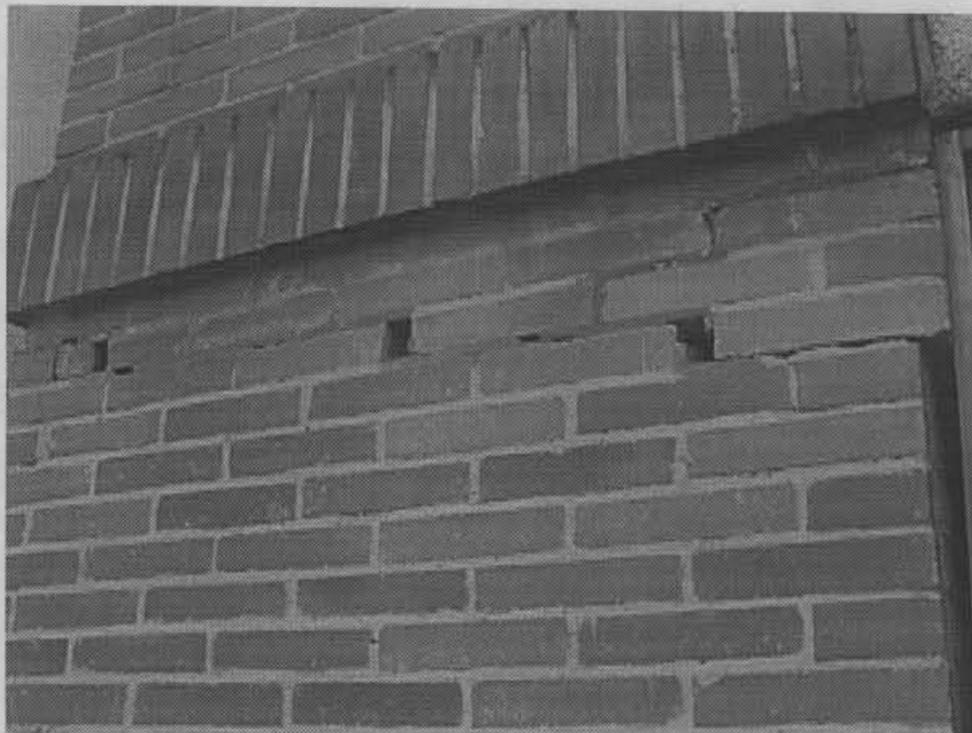
- Deterioro generalizado de la caseta de acceso al conjunto residencial. Pisos agrietados y hundidos. Muros fracturados y con desplazamiento relativo entre diversos sectores de los muros que conforman esta caseta. (Ver fotografías del anexo).

- La caseta de entrada presenta desplazamiento de los muros, el techo está sostenido por la viga de amarre, pero la mampostería se ha desplazado y puede quedar sin apoyo el techo, el cual podría caer en forma súbita.

Fotografía No. 5. Fracturamiento de los muros que conforman la caseta de acceso a la urbanización.

- Demoler la caseta de acceso al conjunto residencial actual y construirla teniendo en cuenta las juntas de dilatación de la urbanización, así como el estado actual de la misma.
- Efectuar una revisión detallada de la estabilidad general de la obra e implementar las medidas correctivas que restituyan el estado original de todos y cada uno de los elementos deteriorados y que se encuentran comprometiendo la estabilidad de los edificios que conforman el conjunto residencial Balcones del Salitre.
- Adelantar una campaña de medición de deformaciones (asentamientos y distorsiones) para compararla con los resultados obtenidos al final de la recimentación.

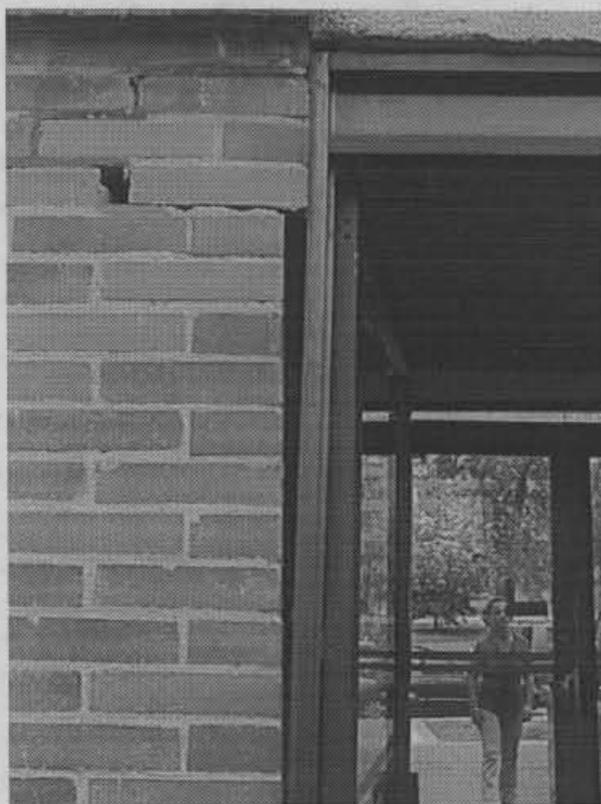
Fotografía No. 6. Otro de los muros de la caseta de acceso. Nótese la separación diferencial del marco metálico con respecto al muro en ladrillos y el desprendimiento de parte de este muro.

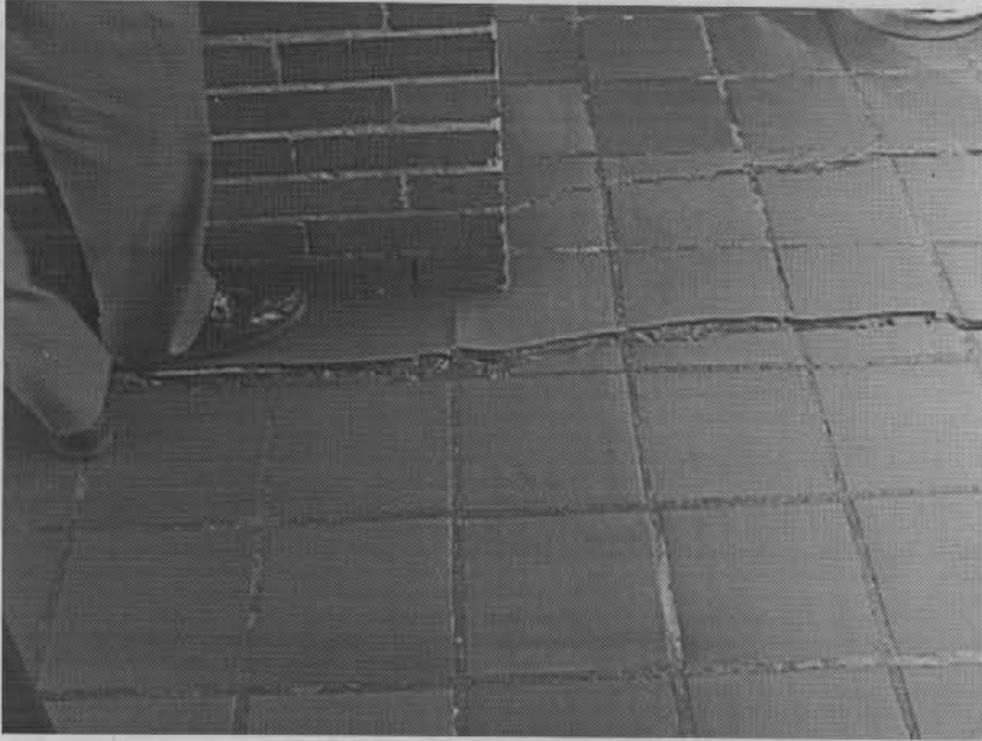
Fotografía No. 7. Agrietamiento y hundimiento del piso de la caseta de acceso. En este sector no se dejó la junta de dilatación que existe entre las dos etapas, por lo tanto, debido al movimiento de los edificios que conforman ambas etapas, el piso de la caseta no resistió de la misma forma estos desplazamientos.

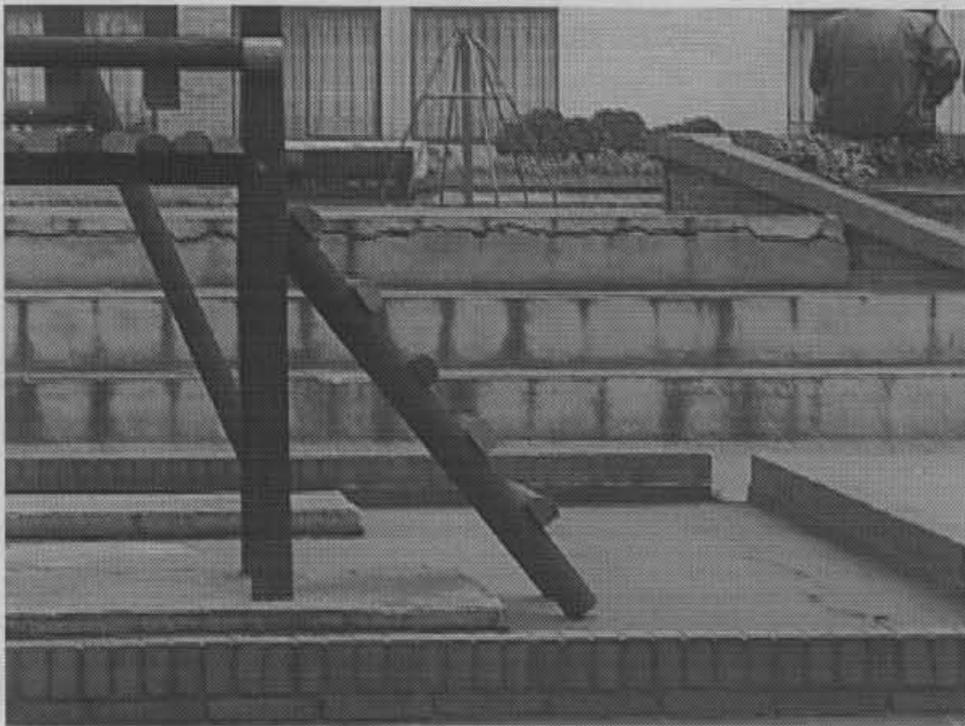
- La placa central sobre la que fueron construidos los andenes interiores, jardines y cancha polideportiva, se observó fracturada en algunos sectores, presentando ondulaciones y hundimientos así como inclinación de los andenes hacia la base de los edificios que se localizan cerrando esta placa.

Fotografía No. 8. Grietas en las graderías de la cancha polideportiva ubicada en la placa central de la urbanización. También se observan las grietas en el piso de los juegos infantiles. El sector observado en primer plano de la fotografía pertenece a la segunda etapa y el sector del fondo a la primera etapa.

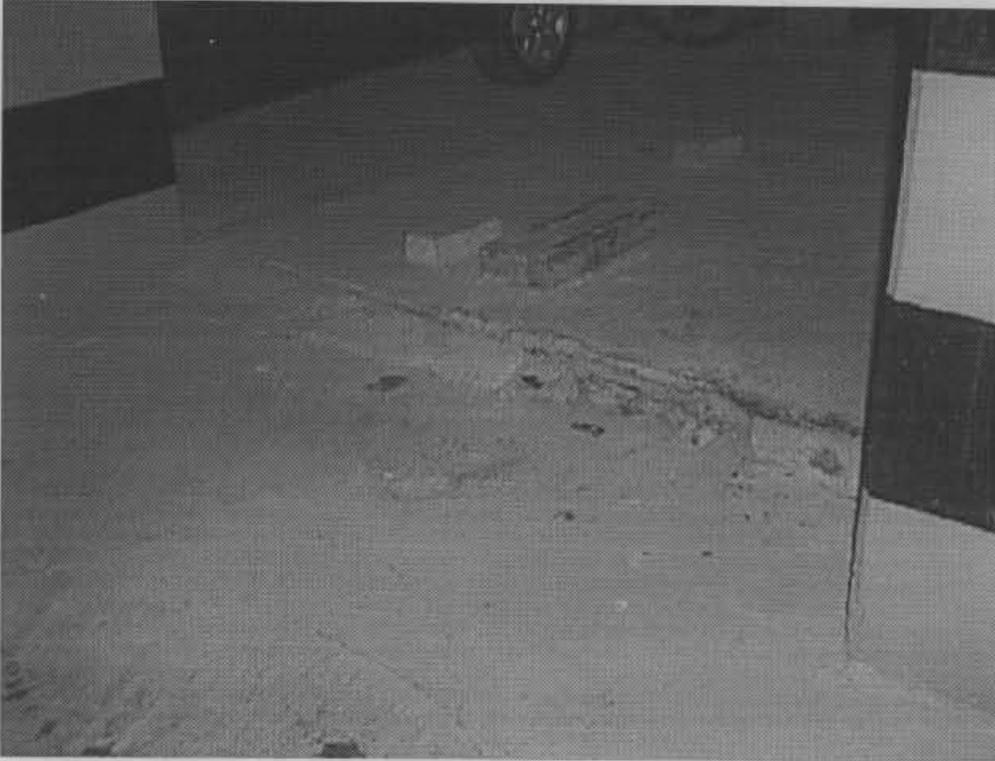
- Los apartamentos ubicados en los primeros pisos de los edificios presentan problemas de humedades principalmente en los muros.
- Las placas de contrapiso que conforman los sótanos presentan diferencias de nivel marcadas, oscilando entre 10 y 30 cm aproximadamente. Algunas se encuentran levantadas y otras hundidas.

Fotografía No. 9. Diferencia de niveles en las losas de contrapiso que conforman el sótano de la urbanización, las cuales originalmente se encontraban a un mismo nivel. Esta diferencia oscila entre unos 10 y 30 cm aproximadamente. Los propietarios se han visto obligados a construir rampas para poder tener acceso a cada parqueadero.

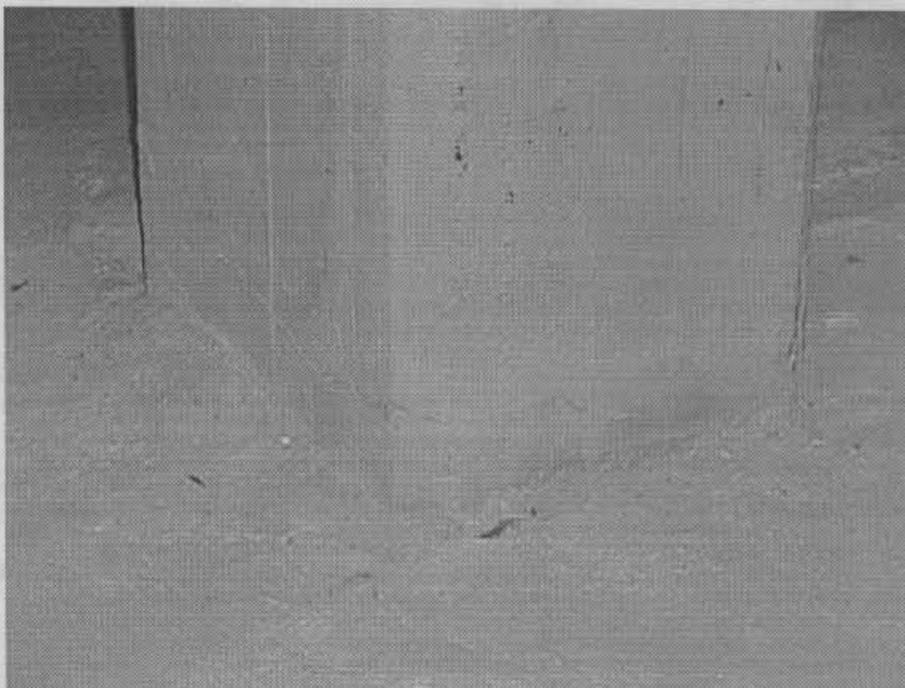
- Se observó que algunas columnas se encuentran fisuradas hacia los nodos y en algunos casos también se observaron fisuras hacia la parte media de las columnas (ver anexo fotográfico).

Fotografía No. 10. Columna fisurada hacia el nodo. Hay algunas columnas que han perdido su verticalidad y que también presentan fisuras hacia la parte media de las mismas. Igualmente se observaron algunas ménsulas agrietadas.

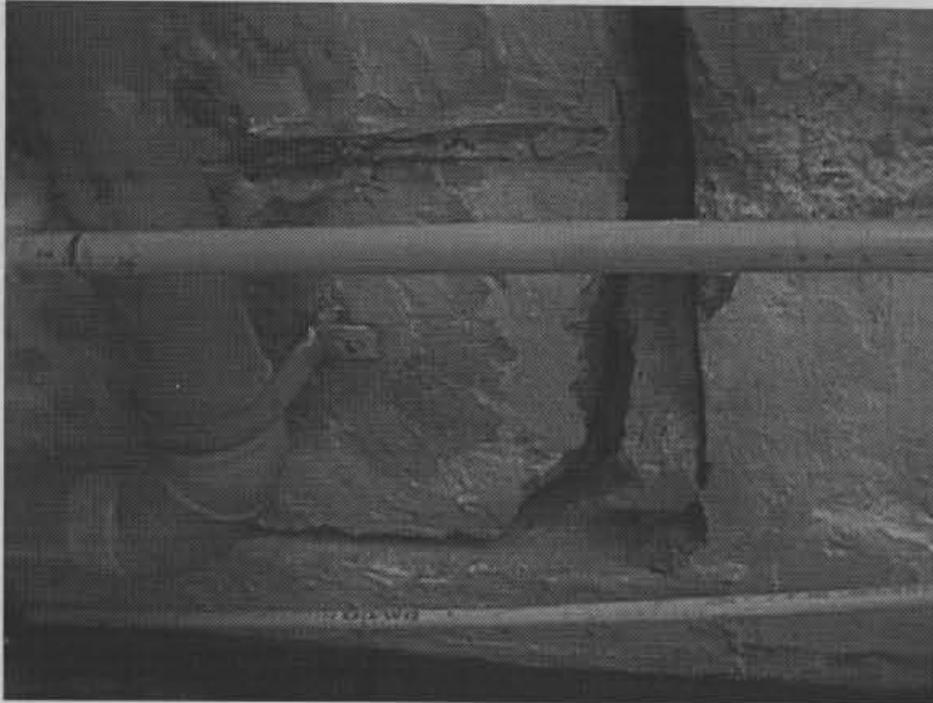
- Adicionalmente, la junta de dilatación entre la primera y segunda etapa presenta una separación promedio de unos 5 cm, a través de la cual se infiltra el agua lluvia que cae hacia el sótano.

Fotografía No. 11. Detalle de un sector de la placa que sirve de techo al sótano y sobre la cual se encuentran la cancha polideportiva, jardines, andenes y graderías, entre otros. La separación de la junta de dilatación tiene un promedio de 5 cm y por dicha abertura se infiltran las aguas lluvias, lo cual genera un ambiente de permanente humedad en el sótano. El tubo de aguas negras observado presenta fugas. Existe la probabilidad de que la capa de cemento que va incrementando su peso por el aporte de aguas desde la junta pueda caer sobre los vehículos que se ubican debajo de la placa.

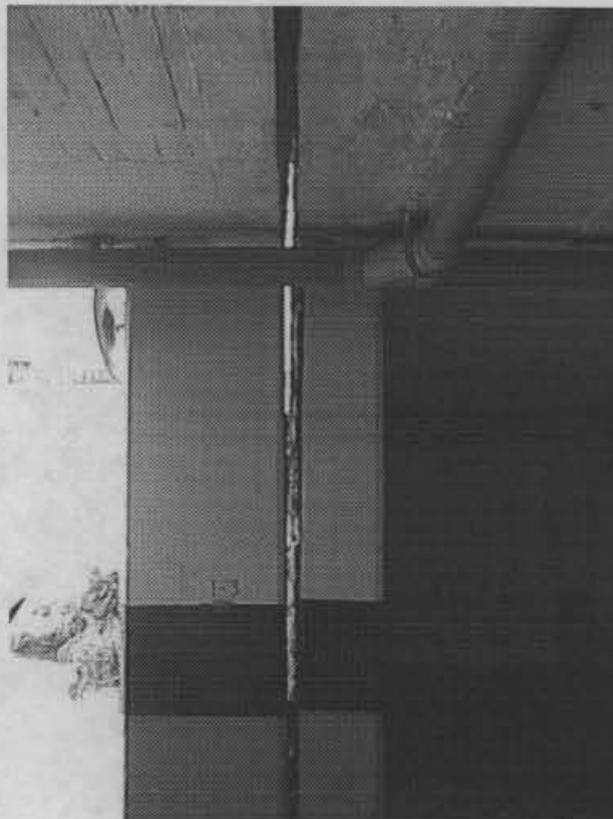
Fotografía No. 12. Diferencia en las dimensiones de las columnas y separación diferencial entre ambas.
