**DIAGNOSTICO TECNICO No. 1022
MEDIDAS CORRECTIVAS A REALIZAR
EN EL BARRIO MARISCAL SUCRE
LOCALIDAD CHAPINERO**

BOGOTA D.C., NOVIEMBRE DE 2000

CONTRATO DE CONSULTORIA No. CCS-228/00
GEOINGENIERIA LTDA
GI-674-9

FECHA DE LA VISITA: 3 DE NOVIEMBRE DE 2000

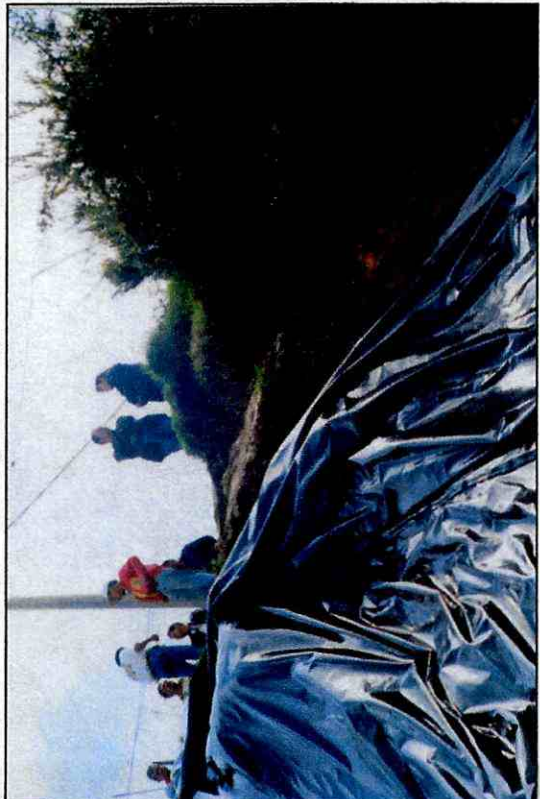
FOTOGRAFIA 1
(R3055F22)
CORONA DEL FLUJO DE TIERRA PRESENTADO EN EL TALUD EXTERNO DE LA
DIAGONAL 44 BIS, FRENTE AL POSTE DE FLUIDO ELECTRICO

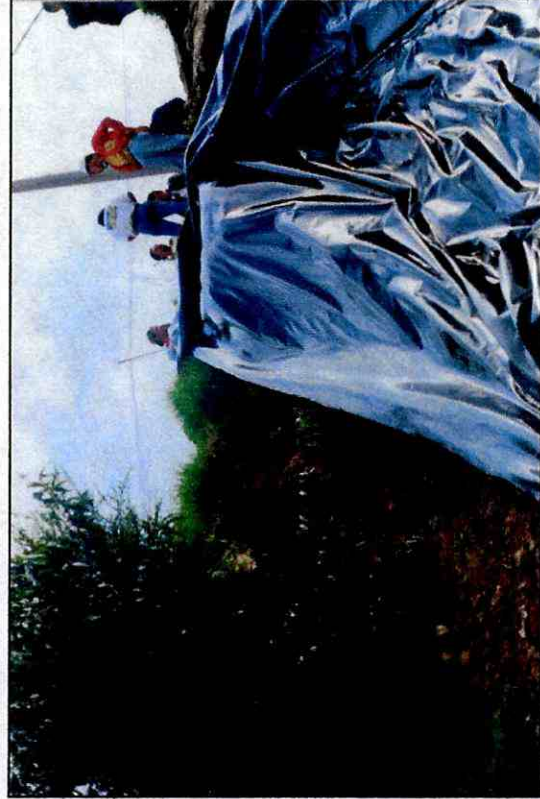
FOTOGRAFIA 2
(R3055F23)
CUERPO DEL FLUJO DE TIERRA, PROTEGIDO CON POLIETILENO PARA EVITAR UNA
REACTIVACION A CONSECUENCIA DE LA TEMPORADA INVERNAL

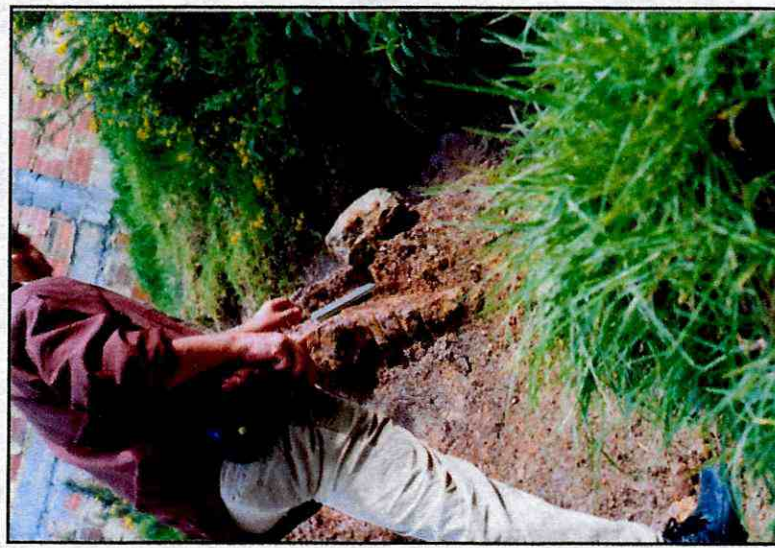
FOTOGRAFIA 2

MEDICION DE ELEMENTOS ESTRUCTURALES DEL ESTRATO DE ARENISCA QUE AFLORA EN LA BASE DE LA LADERA; COTA DE CIMENTACION DEL MURO

- El muro de contención deberá cimentarse en areniscas, como se indica en los planos de diseño. Tendrá una altura total de 4.50 m, estando cimentado a 6 m del nivel de rasante de la Diagonal 44 Bis. La base del muro será de 3.20 m y en el ancho de la corona de 0.30 m. En el Plano 2, se presenta el diseño general del muro.

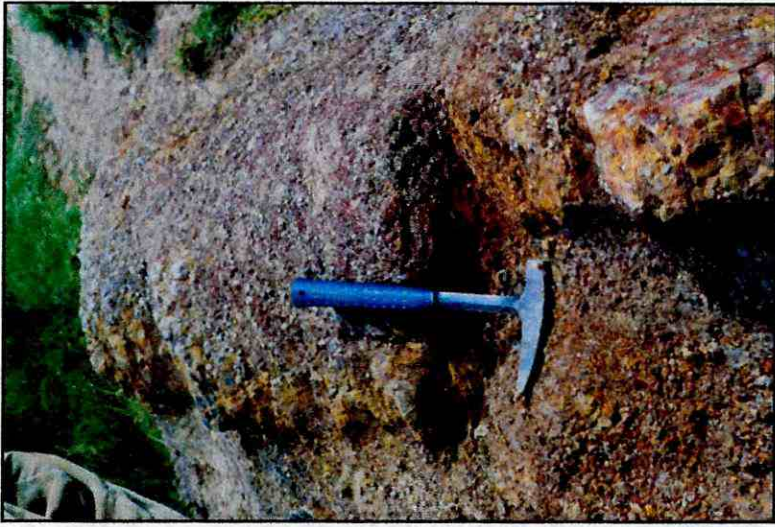
FOTOGRAFIA 3

La área de estudio está localizada en el piedemonte de los cerros orientales donde la pendiente del terreno varía de escarpada, formada por los estratos arenosos del Grupo Guadalupe (Formaciones Areniscas Labor y Tierna) a montañosa y ondulada, modelada por la extracción de rocas blandas (arcillolitas) de la Formación Guaduas y procesos erosivos superficiales. El flujo de tierra observado se presentó en estratos interestratificados de areniscas blandas de color amarillo a gris claro, de grano medio y con pequeños lentes de carbón, con arcillolitas abigarradas muy alteradas en superficie pero resistentes en profundidad. Por acción de la meteorización la arcillolita está intensamente fracturada, con buzamiento invertido hacia Este; en la arenisca se presentan varias familias de diaclasas y una microfalla con desplazamiento de aproximadamente 30 cm, en un estrato de 15 cm de espesor, que evidencia la actividad sísmica del sector, posiblemente relacionada con la presencia de la Falla de Bogotá (Ver **Fotografía 3**).

MICROFALLA EN LA BASE DE LA LADERA DONDE SE PRESENTO EL FLUJO DE TIERRA. OBSERVESE LA INTERSTRATIFICACION DE ARENISCAS FRIABLES Y ARCILLOLITAS ABIGARRADAS
