DIRECCION DE PREVENCION Y ATENCION DE EMERGENCIAS

**DIAGNOSTICO No. 1037**

**LOCALIDAD:** Rafael Uribe Uribe  
**BARRIO:** Marco Fidel Suárez  
**DIRECCION:** Talud comprendido por la calle 48 Sur entre carreras 12 y 13 (dirección antigua).  
**FECHA VISITA:** Noviembre 29 del 2000  
**SOLICITANTE:** Alcaldía Local.

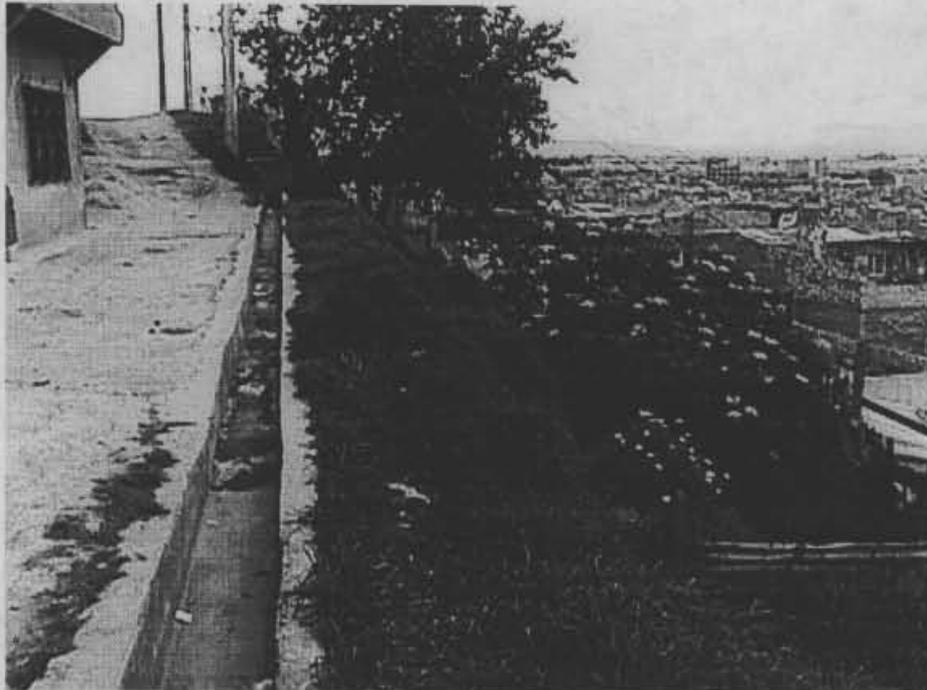
Este talud presenta una alta pendiente y en la base del mismo se encuentra una vivienda propiedad del señor Francisco Agray (Carrera 13 No. 48-36, dirección antigua).

**Fotografía No. 1.** Se aprecia la calle 48 Sur entre carreras 12 y 13 (dirección antigua). El talud observado presenta una alta pendiente y en la base del mismo se encuentra la casa propiedad del señor Francisco Agray (Carrera 13 No. 48-36, dirección antigua).

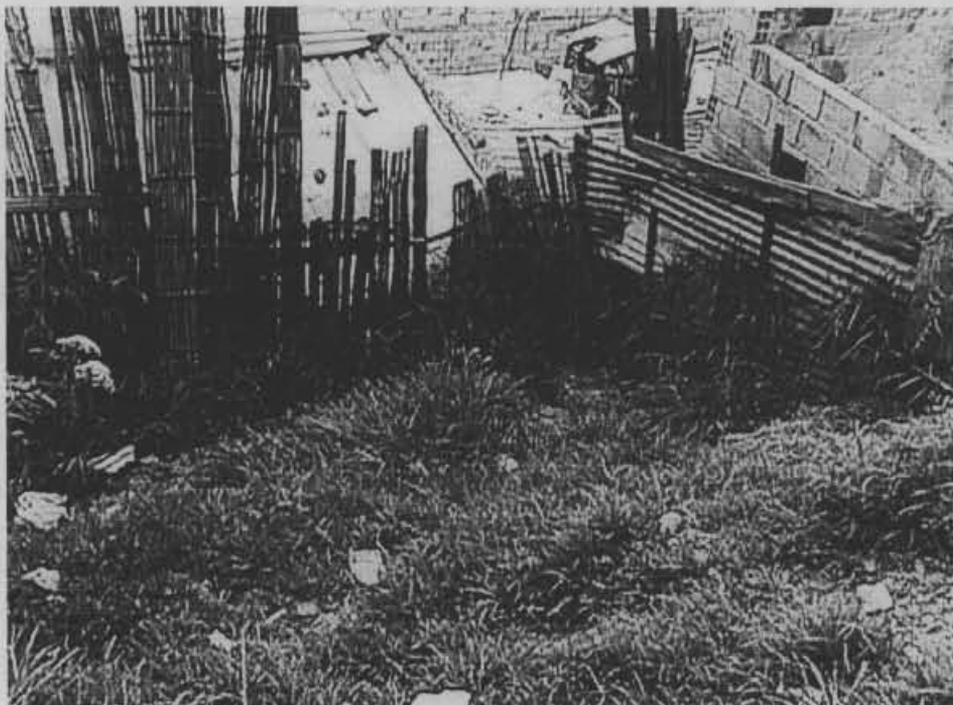
**Fotografía No. 2.** Detalle de un tramo del talud que hace parte de la zona verde de este sector del barrio Marco Fidel Suárez.

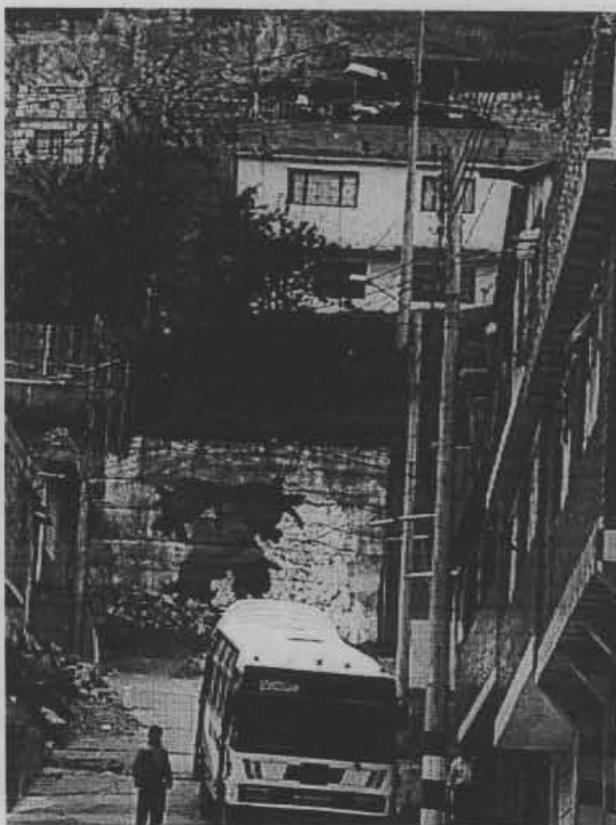
La vivienda fue construida contra el talud y por esta razón las aguas de escorrentía y de infiltración afloran en ésta, humedeciendo permanentemente los muros, e inclusive corriendo por los pisos de la misma.

En la parte baja del talud, adyacente a la vivienda de la familia Agray, se encuentra un muro en concreto

**Fotografía No. 3.** Al fondo de la fotografía se aprecia un muro en concreto construido en un tramo de la base del talud que hace parte de la zona verde. La vía de acceso corresponde a la carrera 13 (dirección antigua). Hacia el lado izquierdo de la foto, adyacente al muro, se localiza la vivienda del señor Francisco Agray. Tal como se puede apreciar, la vivienda fue construida contra el talud.

- Construir un filtro entre los muros de la vivienda de la familia Agray y la base del talud, debidamente conectado a alguna alcantarilla cercana.
- Impermeabilizar los muros de la vivienda mencionada que estén adyacentes al talud.
