DIRECCION DE PREVENCION Y ATENCION DE EMERGENCIAS

DIAGNOSTICO No. 1039

LOCALIDAD: Antonio Nariño
BARRIO: Urepark. Urbanización Lunapark
DIRECCION: Avenida 12 Sur No. 18-42
FECHA VISITA: Diciembre 13 de 2000
SOLICITANTE: Alcaldía de Antonio Nariño

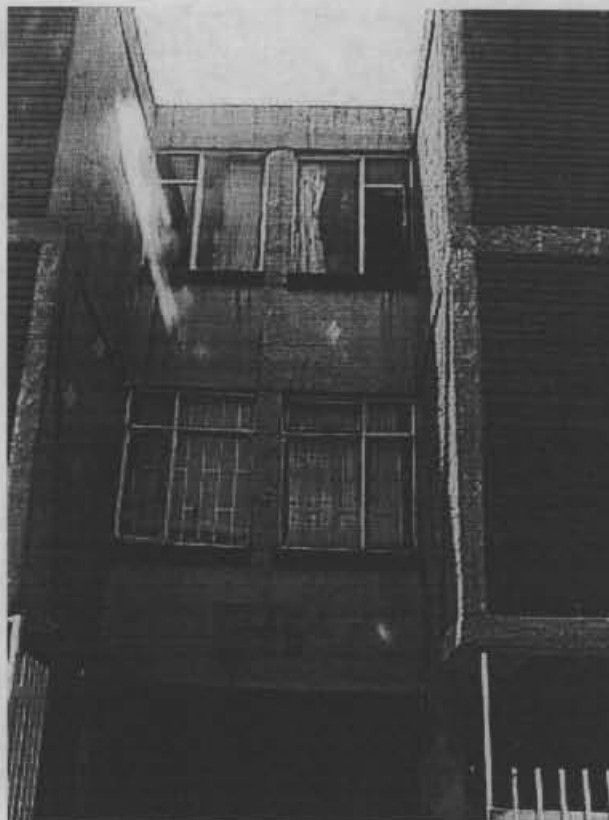
Se observó una inclinación del bloque 15 que hace parte del conjunto residencial Lunapark. Este edificio consta de 3 pisos, y se pudo apreciar que los bloques 14 y 16 adyacentes al primero se apoyaron sobre éste, presentándose grietas en algunos de los apartamentos de la edificación, principalmente en el apartamento 301.

Fotografía No. 1. Panorámica del bloque 15. Se alcanza a observar la inclinación del edificio, debido a que los bloques 14 y 16 se apoyaron sobre éste, presentándose grietas en algunos de los apartamentos de la edificación.

- Efectuar una evaluación estructural o de vulnerabilidad física del conjunto residencial Lunapark y principalmente de los bloques 14, 15 y 16. Para establecer las causas de la afectación de las edificaciones, y obtener los diseños de las medidas correctivas tales como el reforzamiento estructural, que restituyan el estado original de todos y cada uno de los elementos deteriorados y que se encuentran comprometiendo la estabilidad de las edificaciones.

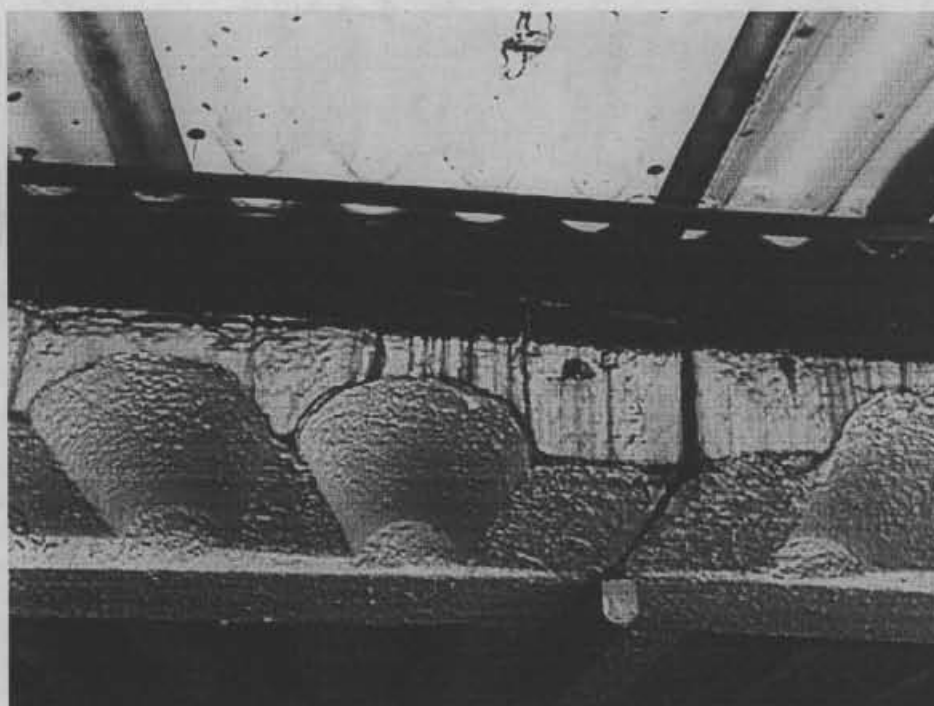
La junta de dilatación entre los bloques 14 y 15 presenta una abertura diferencial y las losas de entrepiso se encuentran agrietadas e inclinadas. En el apartamento 301 del bloque 15 se observó el desnivel descrito, así como diversas grietas, principalmente verticales y horizontales, hacia las esquinas y cieloraso del apartamento.

Fotografía No. 2. Detalle de la junta de dilatación existente entre los bloques 15 (izquierda) y 14 (derecha) y de las grietas que siguen los ladrillos.

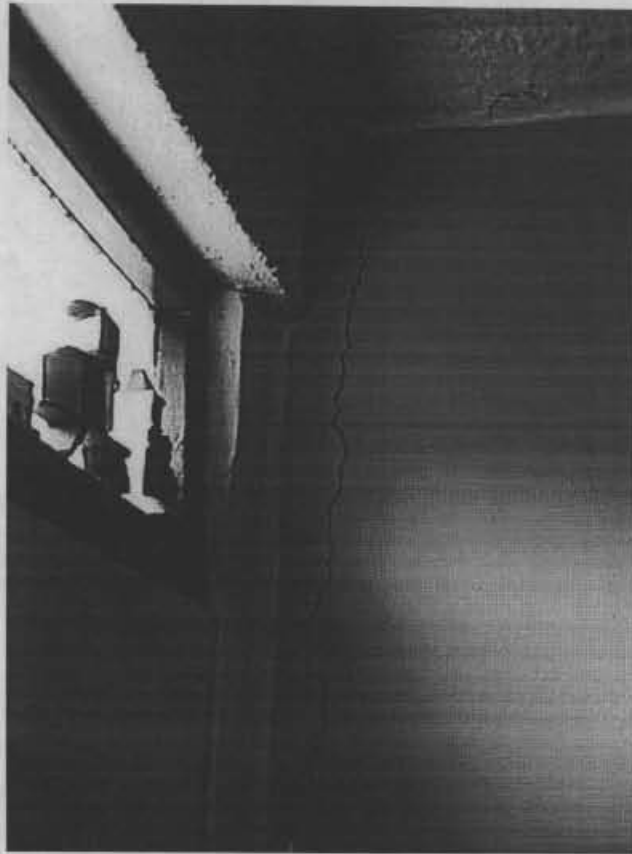
Fotografía No. 3. Grieta vertical en la esquina suroccidental del apartamento No. 301 perteneciente al bloque 15.

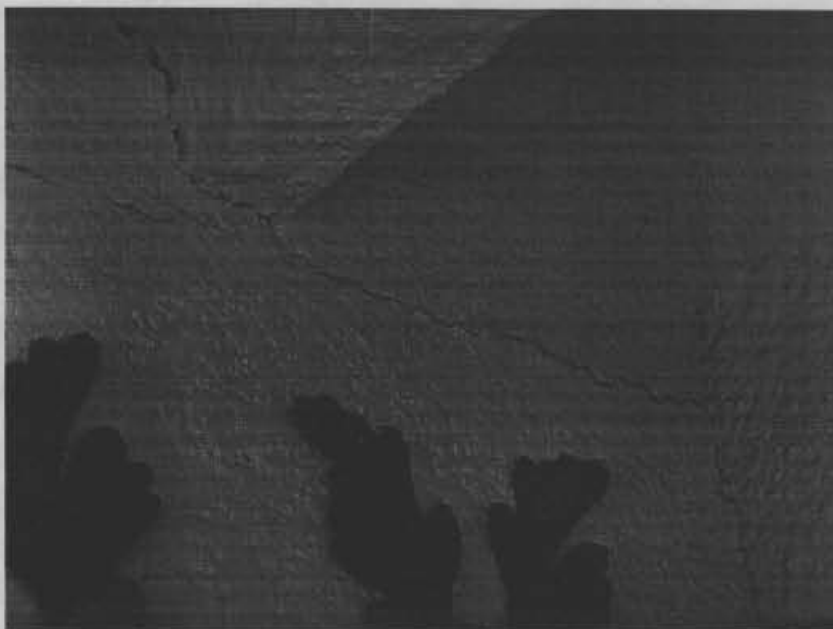
Fotografía No. 4. Grietas entre la parte superior del muro del tercer piso del bloque 15 y las viguetas que conforman la losa del siguiente piso.
