DIRECCION DE PREVENCION Y ATENCION DE EMERGENCIAS

DIAGNOSTICO DE EMERGENCIA No. 1042

- LOCALIDAD:** San Cristóbal.
- BARRIO:** San Cristóbal Alto
- DIRECCION:** Calle 13 Sur No. 16 - 85 Este
- FECHA VISITA:** Diciembre 20 de 2000.
- SOLICITANTE:** CLE de la Localidad.

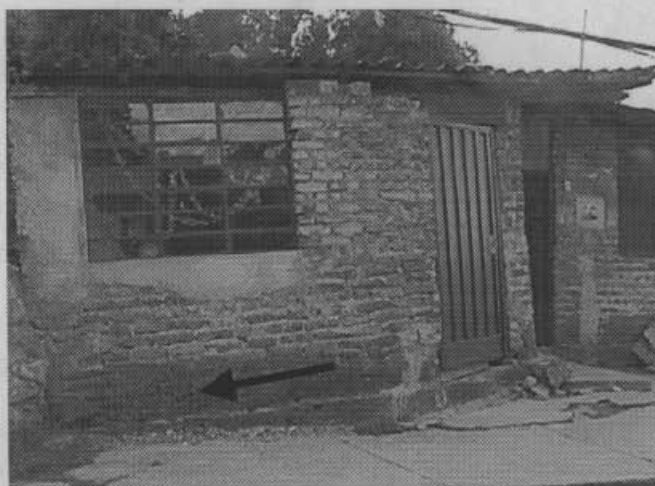
Esta vivienda consta de un nivel construido en ladrillo y concreto . Se observó grietas considerables en los muros y placa de piso. Además la casa presenta hundimiento posiblemente por fallas en el terreno de fundación e inclinación hacia la parte derecha de la misma.

Fotografía 1. Inclínación de la vivienda localizada en la calle 13 sur No. 16 - 85 Este.

- La vivienda mencionada presenta un riesgo estructural alto y su afectación está originada en las bajas especificaciones técnicas de construcción y posible falla del terreno de fundación.
- Evacuación temporal de la familia de la señora Anita Ramo Rodríguez.
- Reubicar la familia de la señora Anita Ramo Rodríguez, propietaria de la vivienda ubicada en la Calle 13 Sur No. 16 - 85 Este.

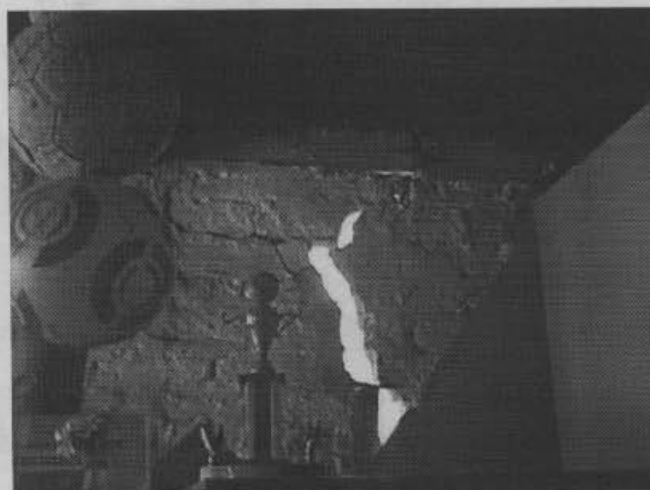
Las grietas observadas presentan aberturas hasta de 6 cm aproximadamente y en su mayoría son verticales. Los muros laterales principales presentan deformaciones y corrimientos de su eje original.

Fotografía 2. Grietas con apertura hasta de 6 cm en el muro lateral derecho - parte delantera de la vivienda de propiedad de la señora Anita Ramos Rodríguez.

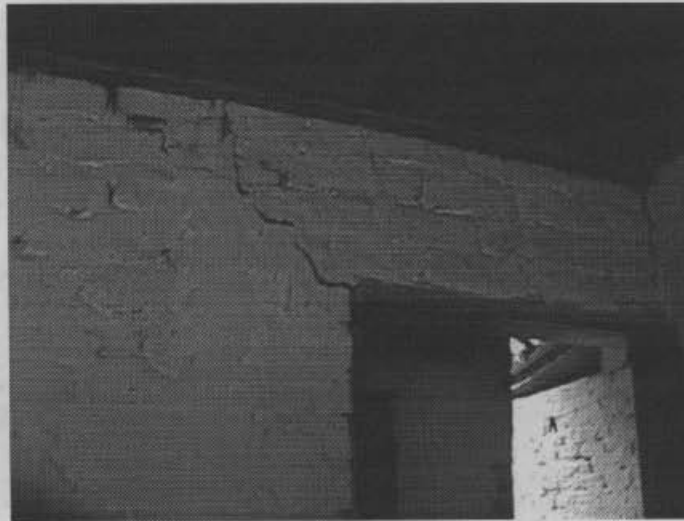
Fotografía 3. Presencia de grietas en los muros transversales de la vivienda.

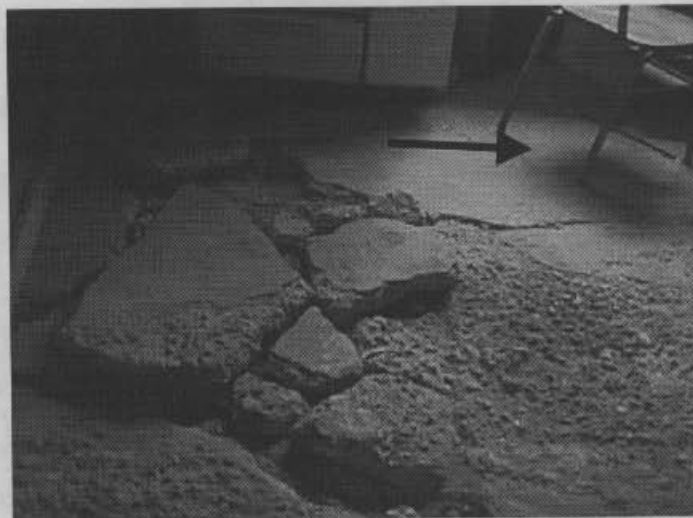
Fotografía 4. Destrucción parcial de la placa de piso e inclinación de la misma.

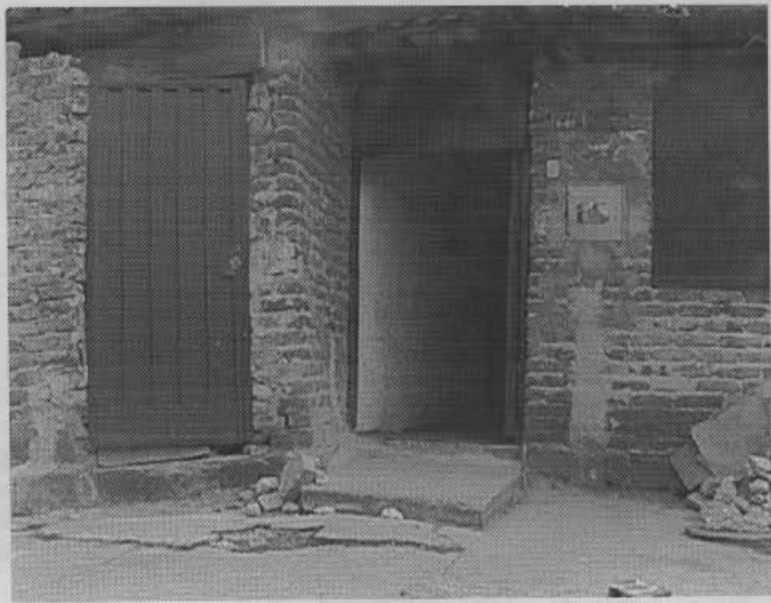
Fotografía 5. Deformaciones y corrimientos del eje principal de los muros laterales.

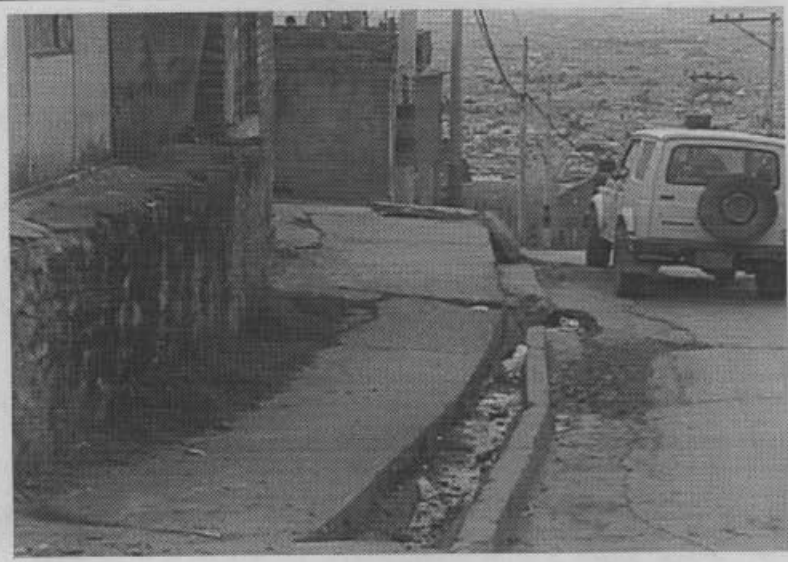
Además, se observó hundimiento en el peatonal y la vía principal (ver fotos anexas).

Fotografía 6. Afectación peatonal y vía principal.
