DIRECCION DE PREVENCION Y ATENCION DE EMERGENCIAS

## DIAGNOSTICO No. 1045

**LOCALIDAD:** Santa Fe  
**BARRIO:** Las Cruces  
**DIRECCION:** Plaza de mercado  
**FECHA VISITA:** Diciembre 19 de 2000  
**SOLICITANTE:** Unidad Ejecutiva de Servicios Públicos

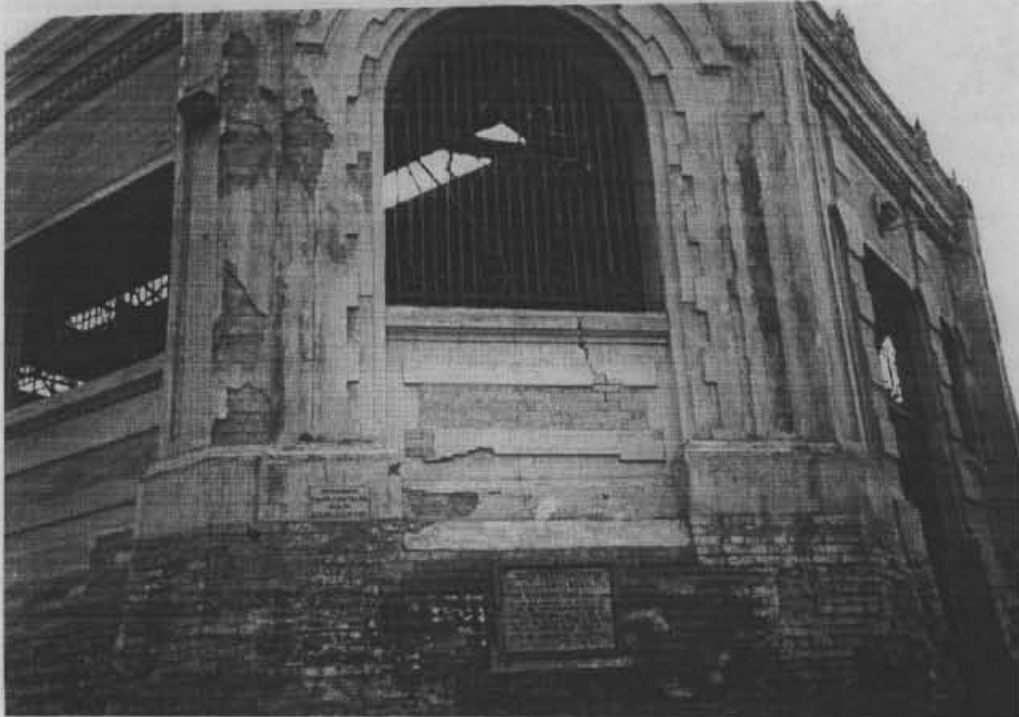
Esta plaza no ha tenido ningún tipo de mantenimiento y por lo tanto, se ha ido deteriorando de forma tal, que los techos se han caído por partes, los ladrillos de los muros de cerramiento tienen oquedades, restándoles capacidad de soporte y las obras de manejo de aguas lluvias dejaron de cumplir su función, generándose humedades en muros, pisos y techos.

**Fotografía No. 1.** Plaza Las Cruces. Se observa el deterioro generalizado de los muros de la plaza.

- Levantar el piso en la zona del hundimiento, delimitar la zona problema, extraer el relleno humedecido para su secado y posterior colocado y reconstruir nuevamente el piso en la zona delimitada.
- Revisar las redes internas de acueducto y alcantarillado y reparar posibles averías.
- Efectuar un mantenimiento generalizado a las instalaciones de la plaza y reparar o restituir las que sea necesario hacerlo, tales como canales, bajantes, cunetas, pisos, muros y cubiertas de techos.
