DIAGNOSTICO No. 1047

LOCALIDAD: San Cristóbal

BARRIO: 20 de Julio

DIRECCION: Plaza de mercado

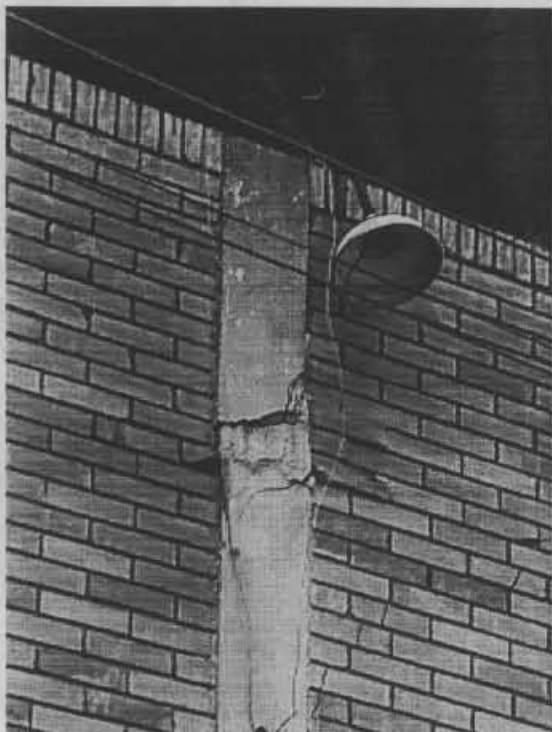
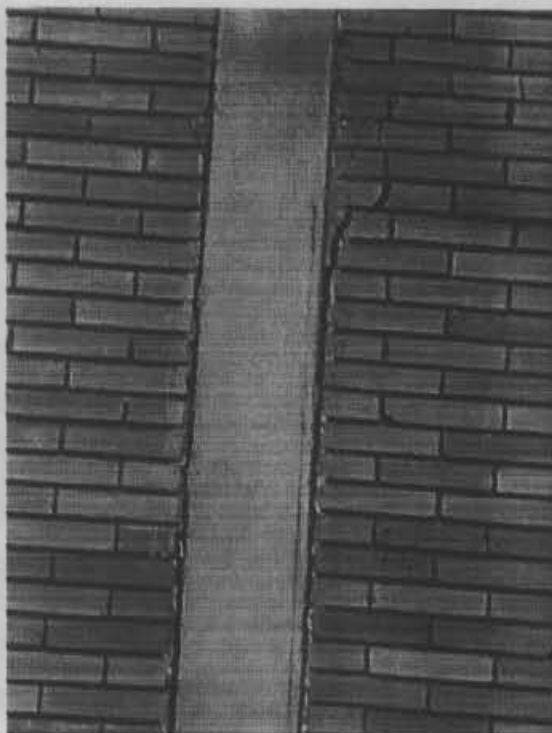
- Grietas en varias direcciones, principalmente a 45° y verticales, con abertura variable entre 1 cm y 5 ó 6 cm aproximadamente, en un gran número de las columnas que hacen parte de los muros de la plaza, principalmente las del muro del costado norte. Estas grietas implican una falla de las columnas, por lo cual perdieron la capacidad de soporte original. (Ver anexo fotográfico).
- Grietas oblicuas en algunos de los muros de mampostería localizados entre las columnas. En algunos sectores, las grietas ya definieron cuñas en los muros, los cuales presentan altas probabilidades de caer, inclusive por su propio peso.

Fotografías 1 y 2. Se observan grietas oblicuas y verticales en las columnas del muro del costado norte de la plaza del 20 de julio, así como distorsión en algunos tramos de estas columnas y separación de los muros de mampostería.

- Efectuar una evaluación estructural o de vulnerabilidad física de la plaza del 20 de Julio y un estudio geotécnico que ayude a esclarecer las causas de la afectación de la edificación, antes de poner en práctica las medidas correctivas (reforzamiento y/o demolición de columnas y/o muros), que restituyan el estado original de todos y cada uno de los elementos deteriorados.

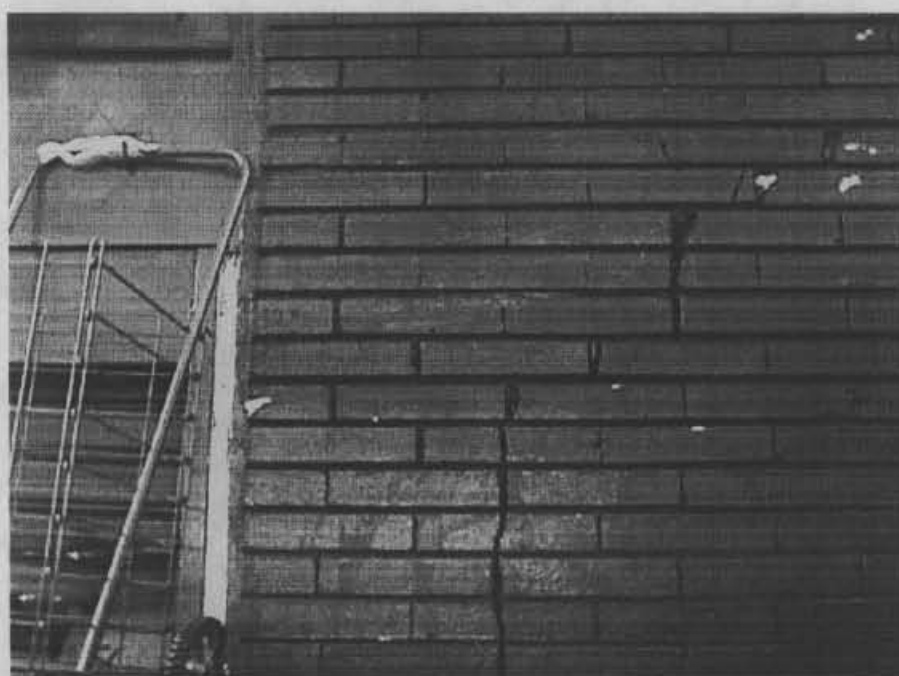
Fotografía No. 3. Agrietamiento del muro en mampostería que hace parte del frente norte de la plaza.

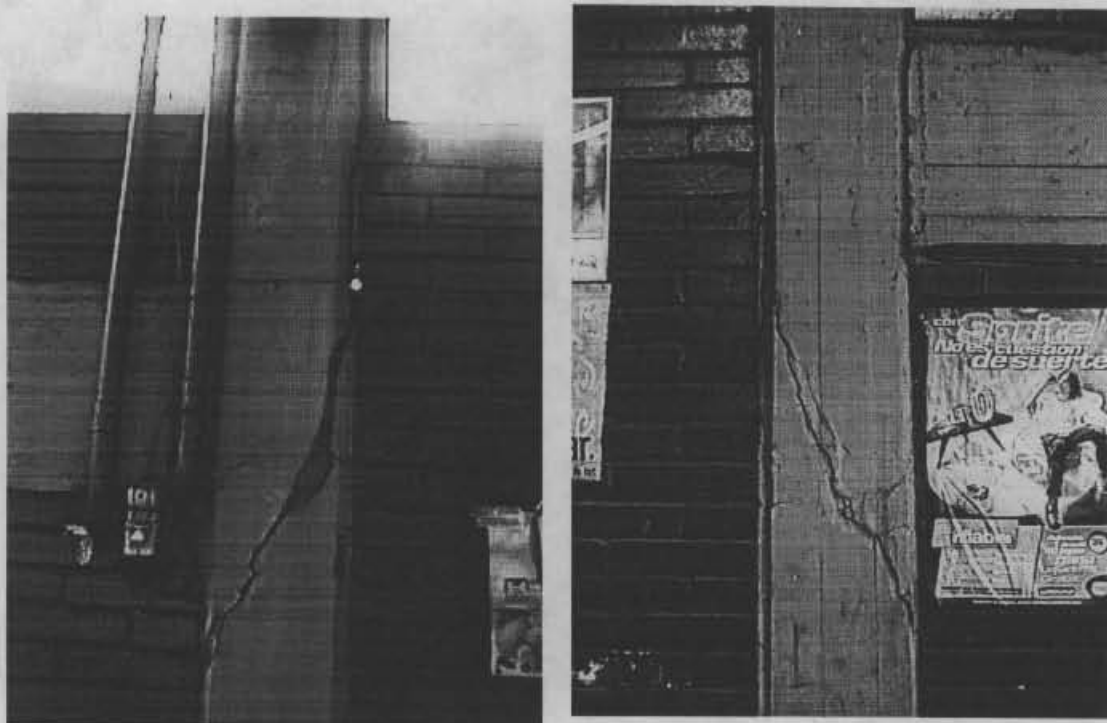
Fotografías No. 4 y 5. Grietas a 45° en las columnas del frente norte de la plaza.

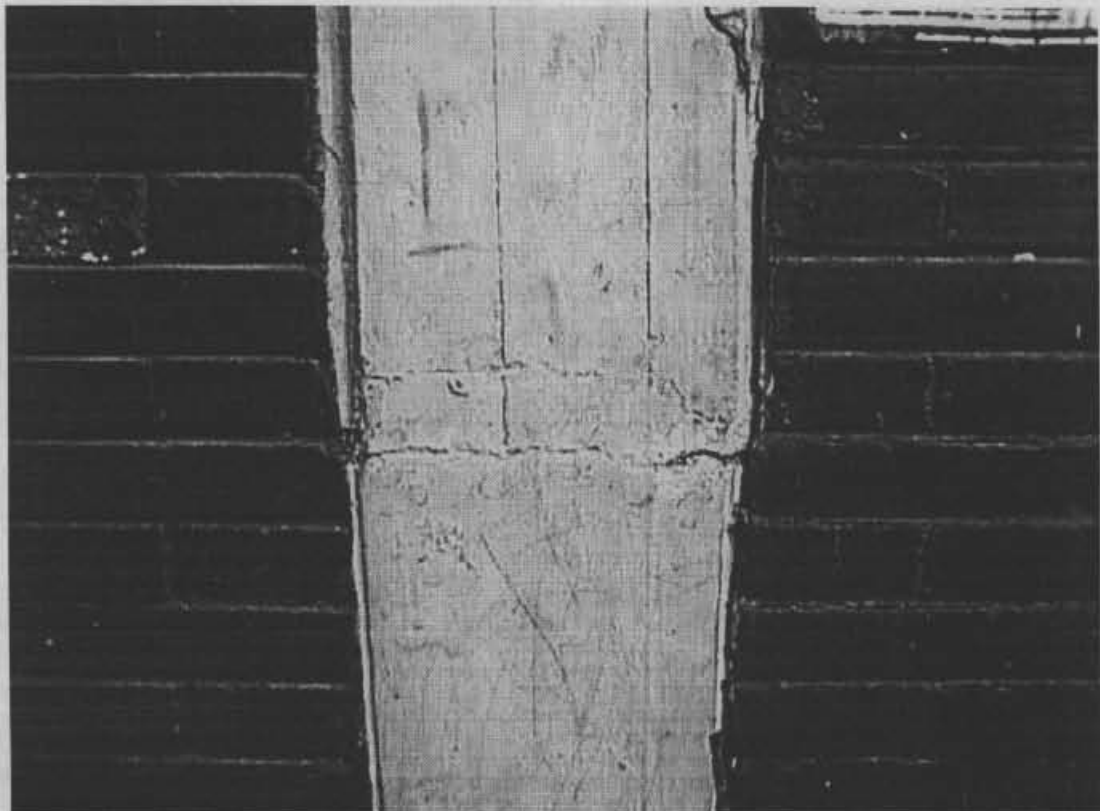
- Una deficiencia generalizada en las especificaciones constructivas de las instalaciones de la plaza, así como una falta de mantenimiento a toda la estructura (muros, columnas, vigas, techo, pisos), la cual fue construida hace aproximadamente 20 años.

Fotografía No. 6. Detalle de la deficiencia constructiva. La columna se construyó por secciones, cuando debió haber sido monolítica.

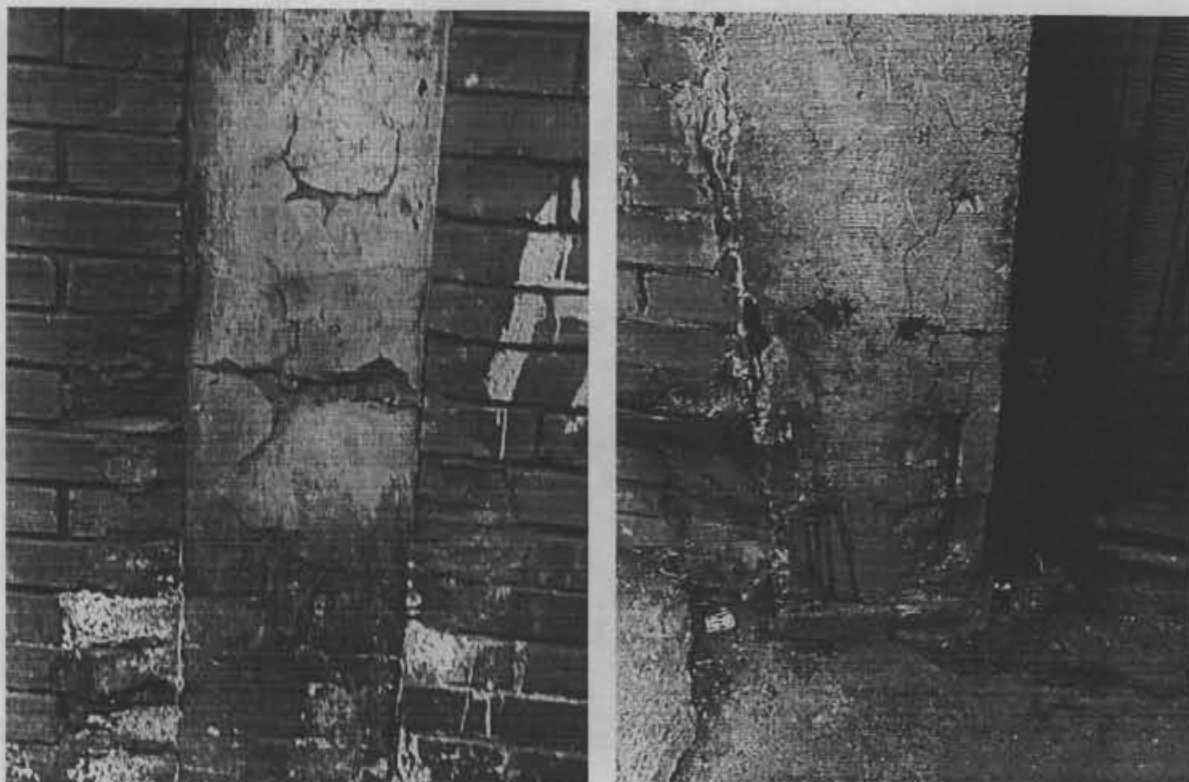
Fotografías No. 7 y 8. Se observa el deterioro de la estructura por la falta de mantenimiento y las deficiencias constructivas de la edificación.

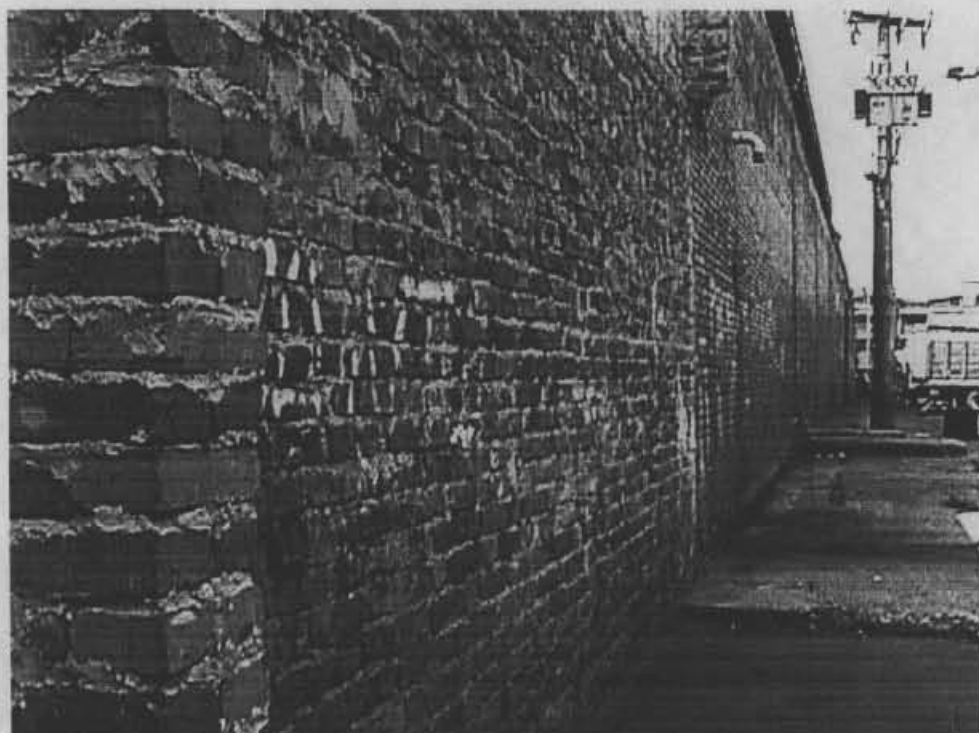
Fotografía No. 9. Muro del extremo norte de la plaza del 20 de Julio. En este sector se localizan la mayoría de las columnas que presentan las fallas descritas previamente.
