DIRECCION DE PREVENCION Y ATENCION DE EMERGENCIAS

DIAGNOSTICO No. 1048

LOCALIDAD: La Candelaria
BARRIO: La Concordia
DIRECCION: Plaza de mercado
FECHA VISITA: Diciembre 19 de 2000
SOLICITANTE: Unidad Ejecutiva de Servicios Públicos

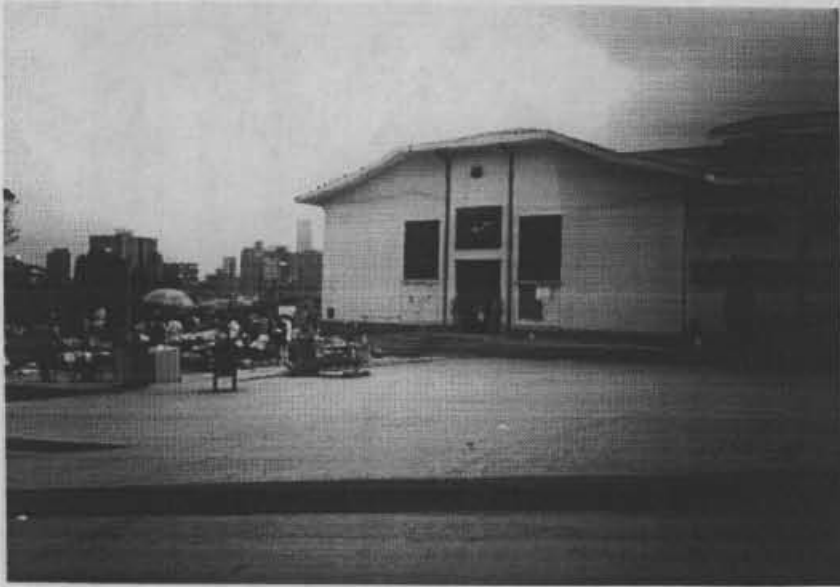
Fotografía No. 1. Plaza La Concordia. Costado sur de la plaza.

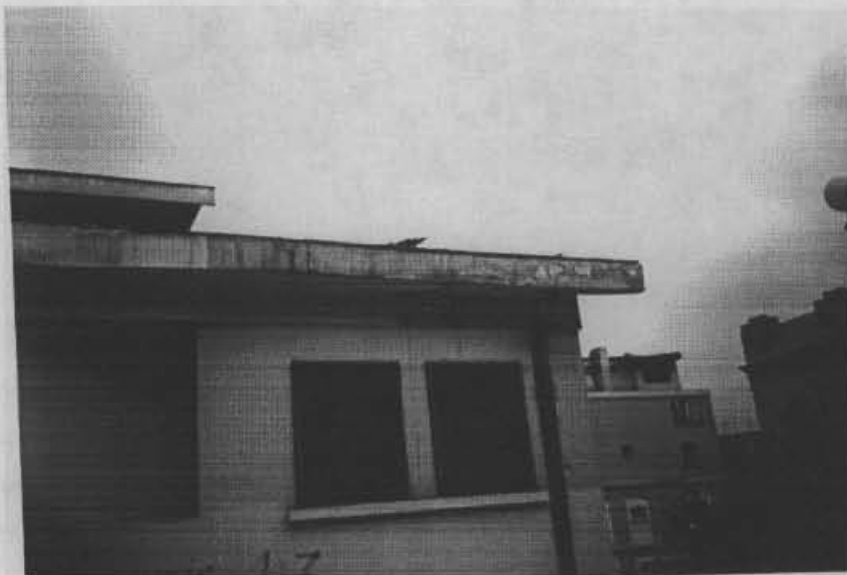
Hacia el costado norte y oriental de la plaza, se observaron algunas grietas en la viga superior, tal como se aprecia en las fotografías anexas, además de los problemas de humedad ya mencionados.

Fotografía No. 2. Extremo sureste de la plaza La Concordia. Se observan algunas grietas horizontales en la losa de la cubierta.

- Se recomienda hacer una evaluación estructural o de vulnerabilidad física de la edificación, para determinar la necesidad de efectuar un reforzamiento estructural a la misma.
