DIRECCION DE PREVENCION Y ATENCION DE EMERGENCIAS

DIAGNOSTICO DE EMERGENCIA No. 1054

LOCALIDAD: USME
BARRIO: EL TESORO
DIRECCION: DIAGONAL 97 A SUR No. 2 C - 87 ESTE
ASUNTO: FENÓMENO DE REMOCIÓN EN MASA
FECHA DE EMISION: DICIEMBRE DE 2000

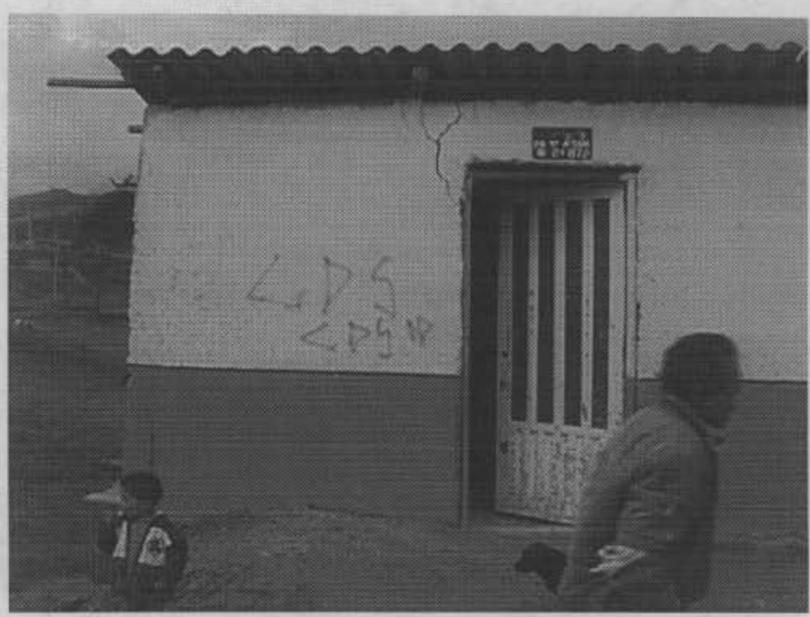
FOTOGRAFIA No. 1

- Se presenta la afectación parcial de la parte frontal de una vivienda de tipo tugurial (ver **Fotografía 1 y 2**), localizada hacia la margen derecha del caño denominado Azul, como consecuencia del deslizamiento local (50 m²) de material de relleno de espesor indeterminado.
- La vivienda en mención, se localiza dentro de la ronda hidráulica del caño azul y hacia la parte baja de una ladera de pendiente ondulada.

Los agentes detonantes del fenómeno de inestabilidad que generaron el deslizamiento de suelo, son las lluvias intensas que saturan el material allí expuesto y el deficiente disposición del material sobre el cual se encuentra fundada la vivienda y la vía de acceso al barrio El Tesoro.

- Retiro del material deslizado desde la parte alta del talud.

- Realizar un manejo adecuado de las aguas superficiales desde la parte alta de la ladera y canalización del caño Azul.
- Reparación de la vía de acceso al sector del barrio El Tesoro y construcción de una obra de estabilización hacia la parte baja del talud afectado.
- Realizar la construcción técnica de la vivienda con nomenclatura diagonal 97 A Sur No. 2 C - 87 Este propiedad del señor Leonardo Valencia y Nancy Mosquera.

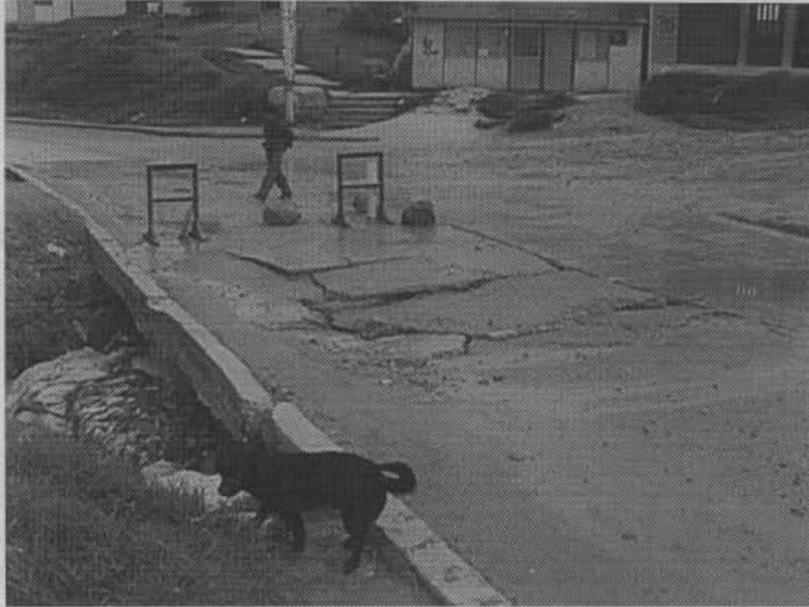
FOTOGRAFIA No. 3

- Se presenta la afectación parcial (de un carril) de la vía de acceso al sector, como consecuencia de la pérdida de soporte de la placa de concreto (ver **Fotografía No. 3**).
- Desde la parte alta y a lo largo de la ladera se presenta el deficiente manejo de aguas superficiales (lluvias) y aguas servidas, situación que genera la degradación de toda la zona y el desbordamiento del caño en mención (ver **Fotografía No. 4**).
