# **DIAGNOSTICO DE EMERGENCIA No. 1063** AREA DE ANALISIS DE RIESGOS

Dirección: Carrera 6 Este con Calle 2 A y 2 B

Barrio: Rocio Centro Oriental

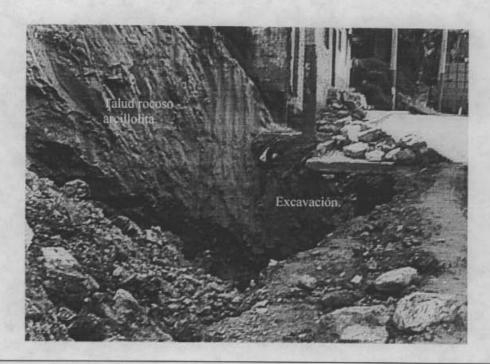
En este sector, se adelanta la excavación para la construcción de un muro de contención en concreto con las siguientes dimensiones aproximadas: 5 m. de altura por 25 m. de longitud (obra gestionada a través del Fondo de Desarrollo Local) (Ver foto 1).

Fotografía 1. Foto tomada 7 de Marzo de 01. Pata del talud. Excavación realizada para la construcción de un muro de contención.

La adecuación del terreno debe realizarse desde el cuerpo del talud hacia la pata del mismo con descargue del talud removiendo lo capa de suelo.

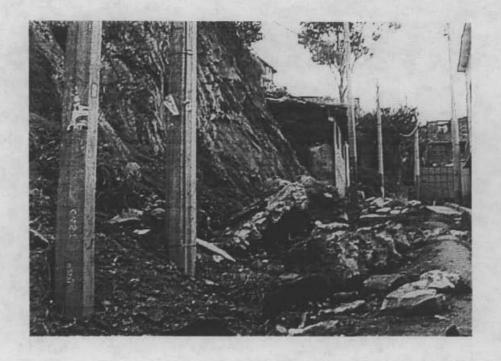
Debido a la adecuación del terreno para la construcción del muro se presentó el desconfinamiento de suelo residual y desprendimiento de material rocoso por los planos de debilidad (Ver foto 2).

Fotografía 2. Foto tomada el 7 de Marzo de 01. Desconfinamiento del material rocoso (arcillolita) que conforma el talud generando desprendimiento y acumulación sobre la vía.

- Se recomienda a corto plazo la protección del talud con plástico, evitando que los materiales de corte y capa de suelo queden expuestos a los agentes atmosféricos, disminuyendo la capacidad portante y trayendo como consecuencia la presencia de fenómenos de remoción en masa.
- Verificar los diseños de las obras adelantadas.
- Implementar un sistema de manejo de aguas de escorrentía desde la parte alta del talud incluyendo la vivienda de la referencia.
- Implementar la señalización mínima de seguridad en el sector de la obra.
- Es urgente la construcción del muro de contención, con el fin estabilizar el talud y proteger la vida de las personas que habitan en el sector aledaño a la obra.

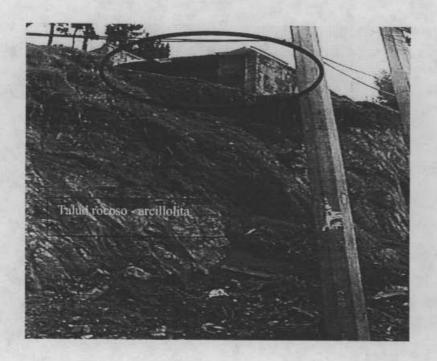
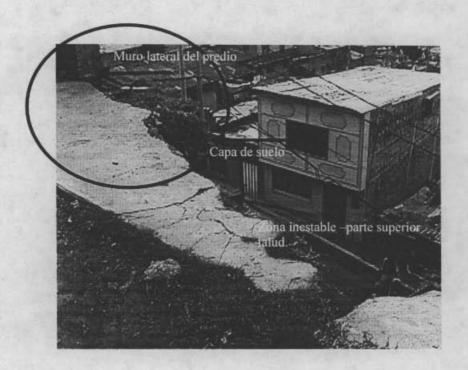
En la parte superior, se encuentra ubicada la vivienda de propiedad de la señora Transito Bolívar Mora. El muro lateral derecho de la parte posterior amenaza colapso (Ver fotos 3 y 4).

Las aguas lluvias del predio de la referencia son recogidas por medio de una canaleta y vertidas directamente al talud.

Fotografías 3 y 4. Fotos tomadas el 7 de Marzo de 01. En la parte superior del talud se encuentra la vivienda de propiedad de la señora Transito Bolívar Mora. Cimentada sobre material desuelo cuyo muro lateral derecho de la parte posterior presenta amenaza de colapso.
