DIRECCION DE PREVENCION Y ATENCION DE EMERGENCIAS

ÁREA DE ANÁLISIS DE RIESGO

DIAGNÓSTICO EMERGENCIA No 1070

LOCALIDAD: Usaquén
BARRIOS: Santa Cecilia
DIRECCIÓN: Calle 163A carrera 10.
FECHA DE VISITA: Marzo 21 de 2001.

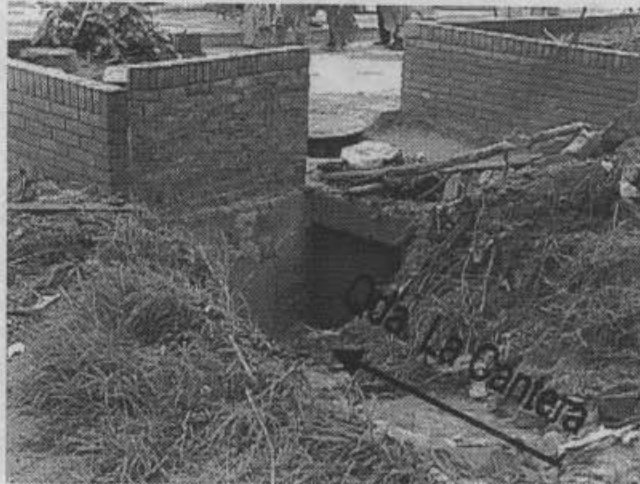
- Durante el recorrido que se realizó en la zona afectada, no se observaron represamientos pero sí fuentes de arrastre de material como es la cantera ubicada aguas arriba.
- La alcantarilla ubicada en la carrera 10 con calle 163A se encontró obstruida parcialmente por sedimentos y basura.

FOTO 1. Cabezal de entrada del paso de la quebrada La Cantera bajo la calle 163A con carrera 10. Se observa la cantidad de sedimentos y basuras que arrastra la quebrada y que son acumuladas en la entrada por causa del estrechamiento en la misma que hace que sea hidráulicamente insuficiente y cause el desbordamiento de la quebrada.

Se recomienda reemplazar dicha estructura hidráulica con una que cumpla con las condiciones hidrológicas reales de la quebrada, para manejar adecuadamente las crecientes que transporta la misma y así evitar futuros desbordamientos e inundaciones de los vecinos de la quebrada.

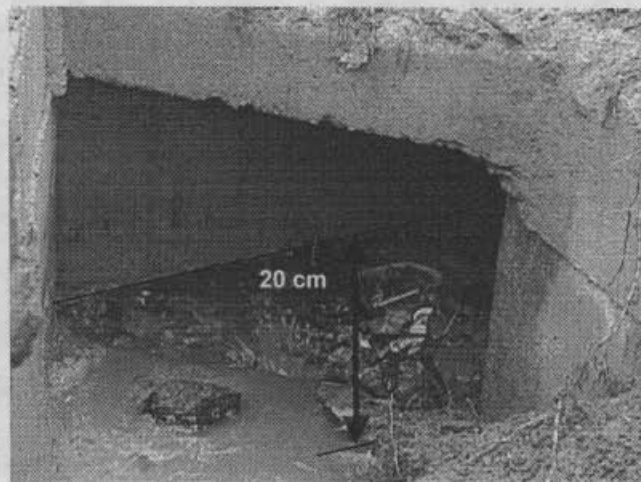
FOTO 2. Detalle de la entrada de la estructura de paso. Las dimensiones son de 1 x 1 metro y se reduce a 1 x 0.2 m.

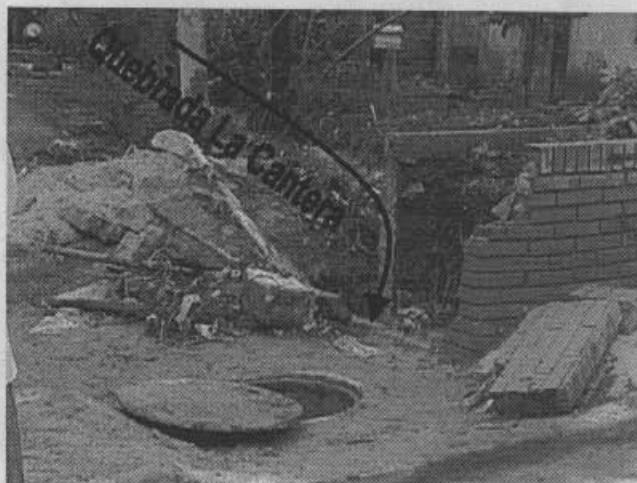
FOTO 3. Daños causado por el desbordamiento de la quebrada La Cantera. La fuerza del agua arrancó el muro de la jardinera arrastrando los pedazos a la mitad de la vía.

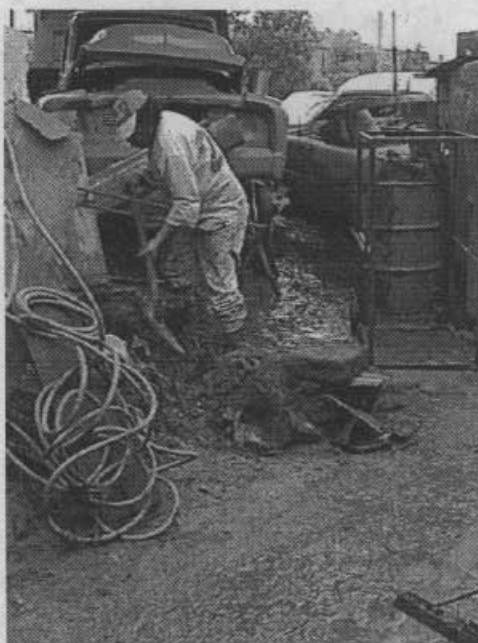
FOTO 4. Daños causado por el desbordamiento de la quebrada La Cantera. Proceso de limpieza de la casa de escombros y sedimentos.
