DIRECCION DE PREVENCION Y ATENCION DE EMERGENCIAS

DIAGNÓSTICO No 1075

LOCALIDAD: San Cristóbal
BARRIOS: Nueva Gloria.
DIRECCIÓN: Calle 47 C Sur con Cra. 11B Este. Quebrada Seca.
FECHA DE VISITA: Abril 27 de 2001.

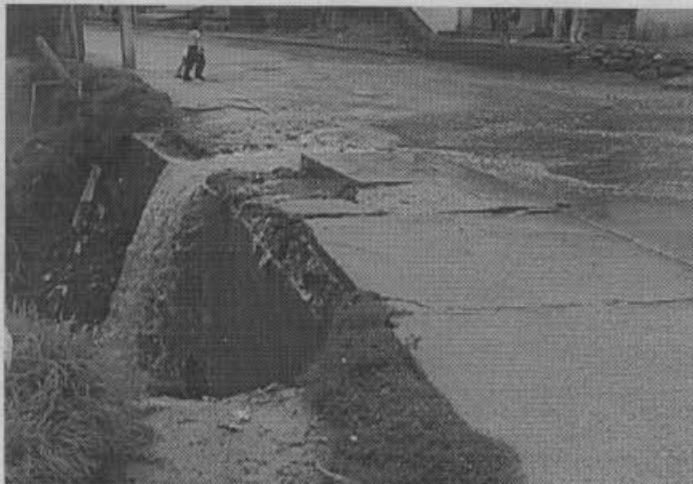
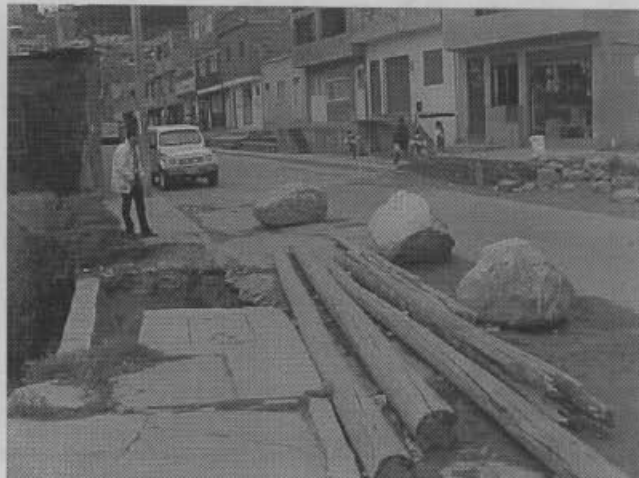
La situación actual del cruce de la quebrada Seca a la altura de la carrera 11B Este con calle 47C Sur, es delicada, puesto que puede ocasionar el colapso de la vía en forma súbita y accidentes a los moradores o transeúntes del lugar ya que la socavación ha involucrado la vía, produciendo el derrumbe de la tercera parte de la banca y adentrándose hasta el eje de la misma (ver Anexo Fotográfico – fotos 1 a 9), esta situación puede generar el colapso total de la vía. Es de destacar el alto tráfico que pasa por esta vía, ya que es el acceso a muchos barrios de la zona.

Foto 1 y 2. En la foto de la izquierda se muestra el estado inicial del andén y la vía. A la derecha, el estado actual de la vía. Se observa que la totalidad del andén y de la vía se ha derrumbado quedando disponible solamente un carril para paso peatonal y vehicular.

- Se recomienda cerrar la vía y trasladar el flujo vehicular a vías adyacentes.
- Proceder a demoler el puente vehicular para prevenir accidentes.

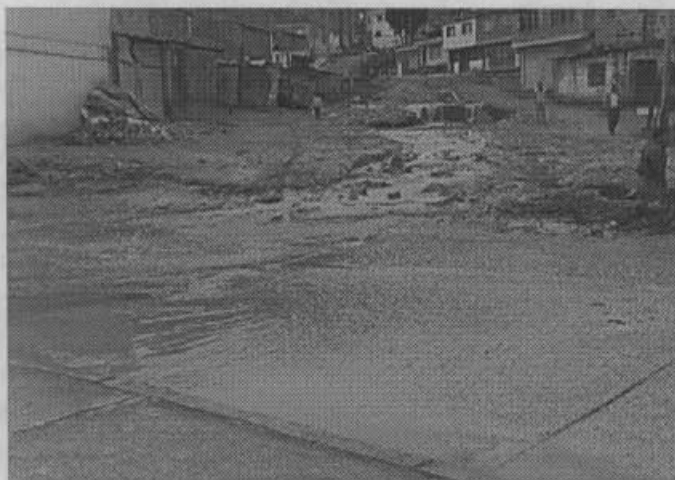
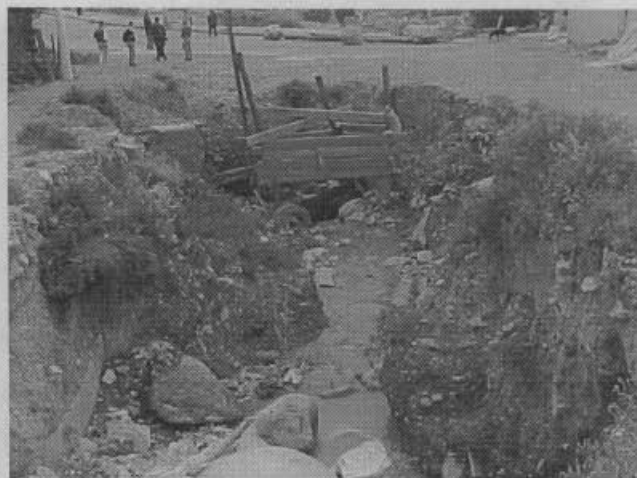
Inicialmente el problema se originó porque la tubería que conduce las aguas de la Quebrada Seca y que pasa por debajo de la calle 47C sur, se desempató provocando el lavado del relleno que sirve de cimentación de la misma, con el consiguiente hundimiento de la vía.

Fotos 3 y 4. A la izquierda estado inicial de la calle 47C obsérvese el hundimiento incipiente y salida de las aguas en la Quebrada Seca por la caja de inspección. A la derecha estado actual de la misma vía. La socavación que produjo las aguas de la quebrada seca destruyó la totalidad de la vía por lavado del relleno que conformaba la vía.

- Construcción de las obras necesarias para la estabilización y recuperación ambiental e hidrológica de la Quebrada Seca, en especial en el cruce de la calle 47C sur con carrera 11B Este por parte de la Empresa de Acueducto y Alcantarillado de Bogotá (EAAB).
- Reemplazar el puente de paso de vehículos existente en la calle 47C sur con carrera 11B Este por uno que cumpla con las especificaciones de la vía por parte del Instituto de Desarrollo Urbano.

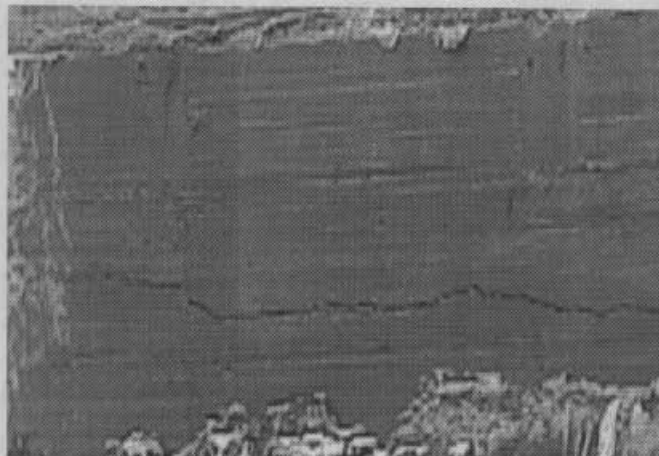
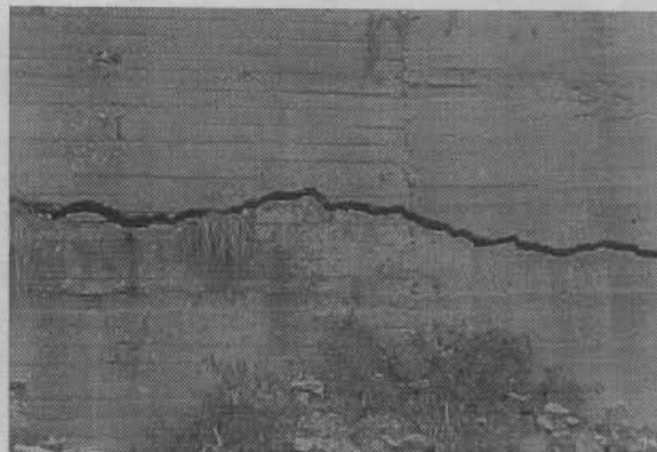
Foto 5 y 6. Aspecto del muro de contención de la carrera 11 B, obsérvese la grieta sobre el muro de contención el día 22 de marzo de 2001 y la misma grieta pero más abierta en la actualidad.

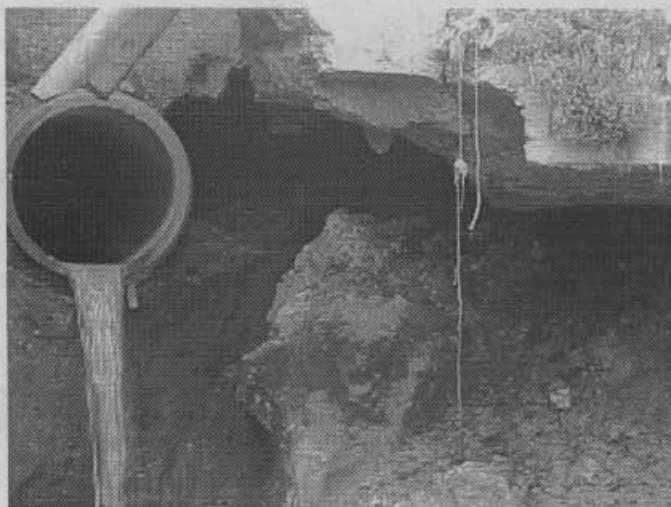
Posteriormente (ver Diagnóstico No. 912 de marzo 28 de 2000), esta situación se acentuó debido a la llegada de la época invernal, lo cual originó que la tubería quedara totalmente desplazada y taponada, situación que obligó a las aguas a rebosar por la caja de inspección que se encuentra aguas arriba del punto del daño. Este flujo pasa por encima de la carrera 11B Este y el golpe de la caída del agua ha provocado la socavación de las bases del muro de contención y la destrucción de la estructura de salida de la alcantarilla en la entrega de las aguas al cauce natural de la Quebrada.

Foto 7. Estado actual de deterioro de la estructura de salida y socavón debajo de la vía que llega hasta el eje de la misma.

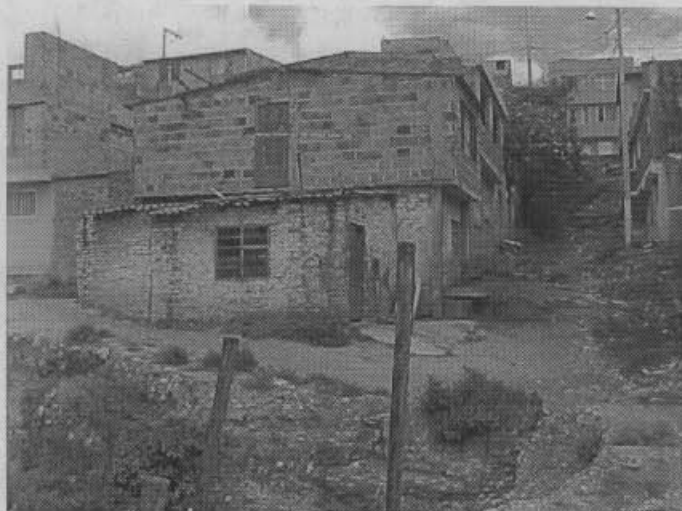
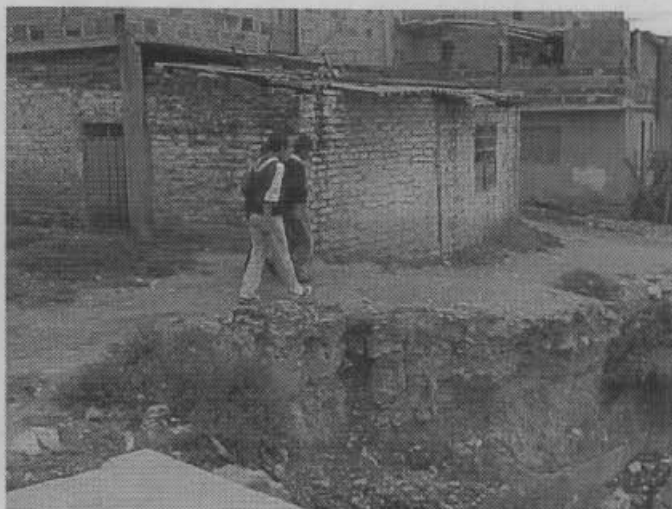
Foto 8 y 9. Viviendas que pueden involucrar su estabilidad si no se implementan las obras necesarias recomendadas.

La implementación de las anteriores obras deberá ser de carácter prioritario ya que de lo contrario se podrá originar una situación de riesgo mayor.
