**DIAGNOSTICO DE EMERGENCIA No. 1076
AREA DE ANALISIS DE RIESGOS**

Fecha: 20 de Marzo de 2001.
Hora: 9:00 a.m
Fecha de visita: 20 y 21 de Marzo
Dirección: Calle 40 B Sur No. 2 D – 22 Int. 1 y Carrera 2 No. 42 A – 19 Sur.,
Barrio: **MALVINAS II y III SECTOR.**
Localidad: San Cristóbal.

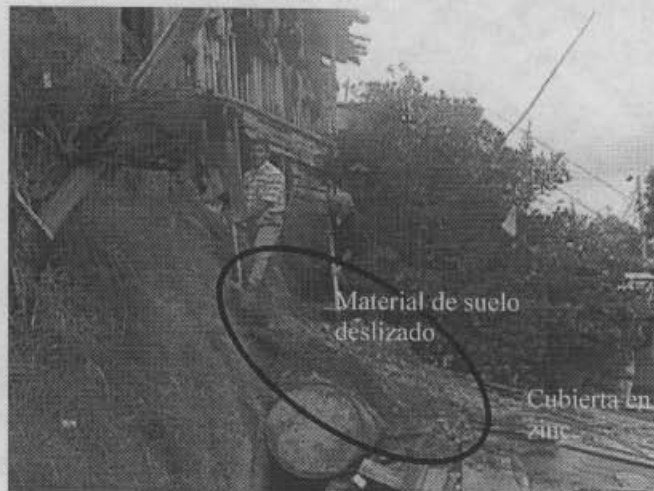
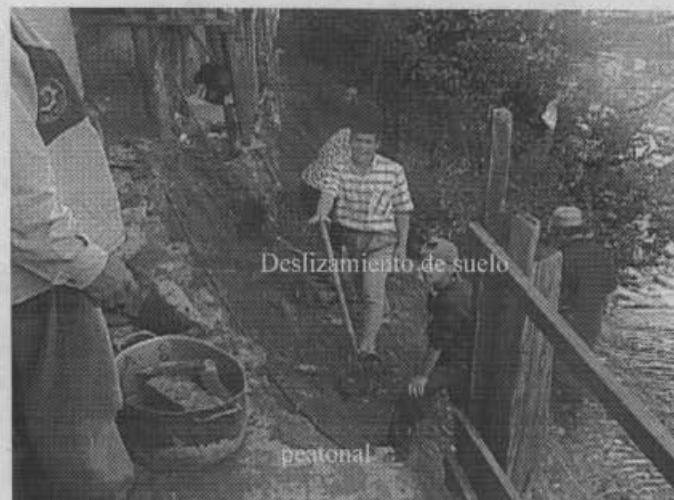
Hacia la parte frontal de la vivienda identificada con nomenclatura Carrera 2 No. 42 A – 19 Sur (Malvinas III Sector) de propiedad de las señoras Lucila González y Paula Daza, se presentó un deslizamiento puntual de suelo que conforma el talud inferior de corte para la construcción, producto de la saturación del material que conforma el talud debido a las fuertes lluvias y filtraciones de las aguas servidas. El material desprendido, no afectó la estructura de la vivienda (**ver fotos 1**).

Sobre la Calle 40 B Sur con 2D de Malvinas II Sector, se presentó el colapso parcial de las losas de concreto que sirven de paso peatonal al sector mencionado, dejando sin soporte y en amenaza alta por deslizamiento la vivienda de propiedad del señor Israel Barbosa (Calle 40 B Sur No. 2D - 22) (ver foto 1)

- Aguas lluvias
- Infiltraciones de agua, proveniente de las redes de alcantarillado debido a su mal estado.

Foto 1. (fotografía tomada 21 – marzo – 01). Colapso de las losas que conforman el peatonal ubicado Calle 40 B Sur No. 2 D – 22 Int. 1 y deslizamiento de suelo depositándose sobre la cubierta de la vivienda de propiedad de la señora Aura (sin presentar afectación estructural),.

- Remover el material desprendido que conformaba el paso peatonal, que afectó la parte posterior de las viviendas anteriormente relacionadas.

- Construir obras de mitigación a manera transitoria, tales como trinchos con tablones y postes de madera en el talud localizado en la parte inferior de la vivienda de propiedad del señor Israel Barbosa.
- Construir obras de manejo de aguas superficiales en cada vivienda, con el fin de disminuir las infiltraciones sobre el terreno que acelera el fenómeno de deslizamiento en el sector.
