DIRECCION DE PREVENCION Y ATENCION DE EMERGENCIAS

DIAGNÓSTICO TECNICO No. DI - 1342

LOCALIDAD : Usme (5)
BARRIO : San Felipe
DIRECCION : Calle 83B Sur # 7A-09 Este - Zona Verde
FECHA DE VISITA : Enero 18 de 2002
SOLICITANTE : Alcaldía Local
ÁREA DIRECTA : 0.3 ha
VIGENCIA : Temporal mientras no se modifiquen significativamente las condiciones físicas del sector o se realicen obras de mitigación.

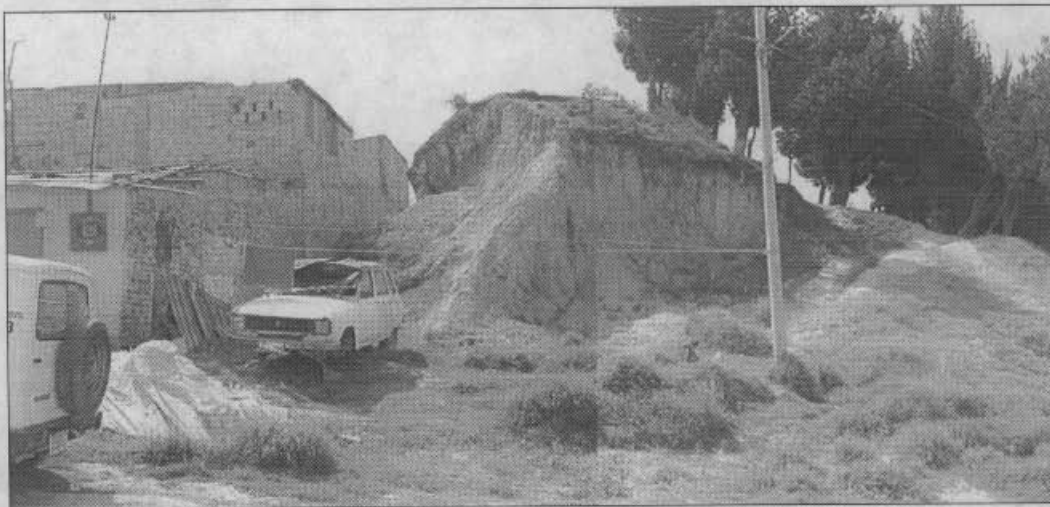
Fotografía No. 1 Vista del "tabique" de conglomerado adyacente a las casas.

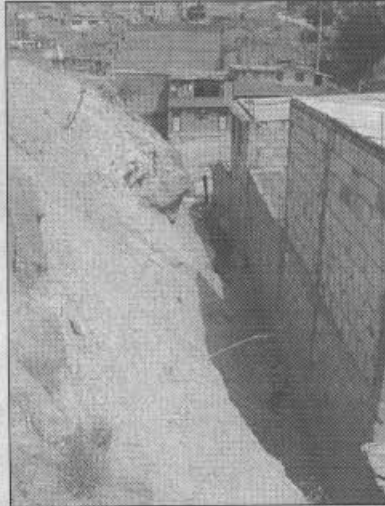
Fotografía No. 2 Vista al norte donde se aprecian estratos delgados de Arenisca buzando hacia el talud

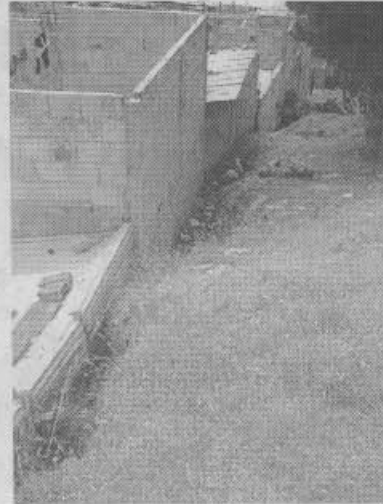
Fotografía No. 3 Vista al sur donde baja la altura del talud hasta coincidir con el nivel de desplante de las viviendas.
