**DIAGNOSTICO DE EMERGENCIA No. DI - 1345**  
**AREA DE ANALISIS DE RIESGOS**

Fecha : Enero 30 de 2002  
Hora : 4:30 a.m. aproximadamente  
Dirección : Avenida 22 # 39B - 20  
Barrio : La Soledad  
Localidad : Teusaquillo (13)  
Área directa : 0.2 ha

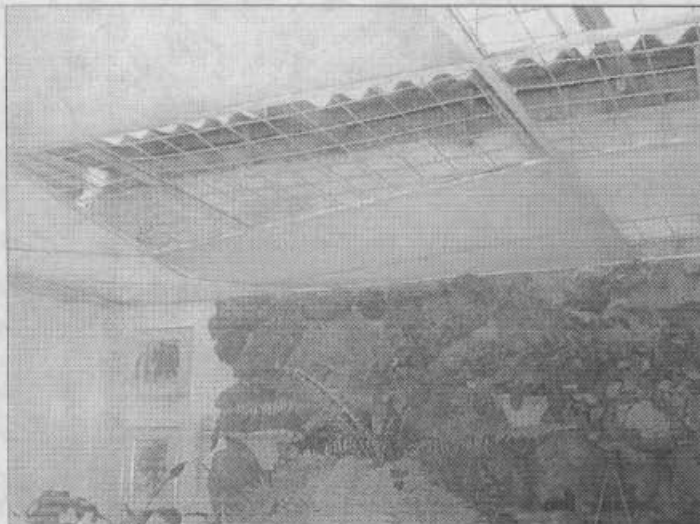
Frente a la nomenclatura Avenida 22 # 39B - 20 existe una casa antigua de tres (3) pisos. El sistema estructural es aporticado de columnas, vigas y placas macizas de entrepiso en concreto reforzado, excepto la parte norte de la vivienda sobre el garaje que fue remodelada dejando un entrepiso de madera. La cubierta en el tercer piso es soportada por vigas de madera, constituida por tejas plásticas y de asbesto - cemento, con techo falso en paneles de fibra de vidrio.

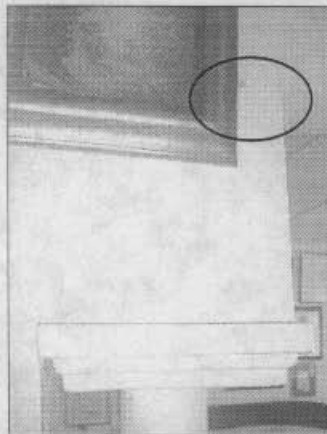
Luego de la inspección de la zona más afectada, se encontró que no existían daños en elementos estructurales. Las vigas y columnas del sistema estructural se observaron en buen estado, sin muestras de fallas locales, pérdida de recubrimiento o exposición de refuerzo. Localmente algunos muros presentan grietas de compresión axial, coincidiendo con discontinuidades como dinteles.

Debido a que el primer nivel queda a modo de semisótano sin ventanas, la onda explosiva fue confinada causando en el costado norte, sobre el garaje, la deformación del entrepiso en madera hacia arriba, que posteriormente recibió el impacto de la sobrecarga causando la deflexión permanente. También resultó deformado el marco de la puerta de acceso al segundo piso por el garaje. La red domiciliar de acueducto de esta vivienda también resultó afectada, ocasionando una fuga que fue rápidamente controlada.

Luego de revisar las edificaciones ningún elemento estructural presenta daños. En la vivienda de nomenclatura Avenida 22 # 39B - 20 se debe hacer una valoración estructural detallada y posiblemente está conduzca a la demolición del entepiso de madera y su reconstrucción. Mientras se realiza esta labor se debe evacuar en forma preventiva el garaje y la habitación que se encuentra sobre dicha zona, impedir el acceso y retirar los elementos que transmitan cargas importantes (biblioteca, muebles, etc).

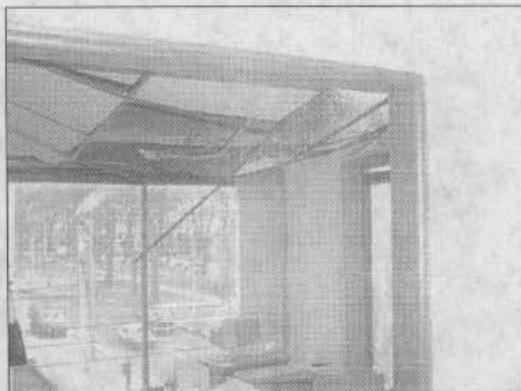
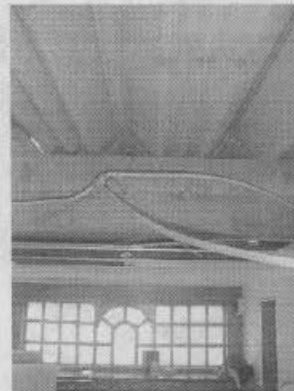
La casa esquinera debido a su mayor rigidez y protección de los ventanales, sufrió daños menores en la cubierta de tercer piso y cielos falsos.

En la casa esquinera se deben revisar los elementos de fijación de la cubierta y la fachada flotante, antes de hacer el reemplazo de vidrios y tejas.
