ALCALDIA MAYOR DE BOGOTÁ D.C.

DIRECCION DE PREVENCION Y ATENCION DE EMERGENCIAS

DIAGNÓSTICO TECNICO No. DI - 1347

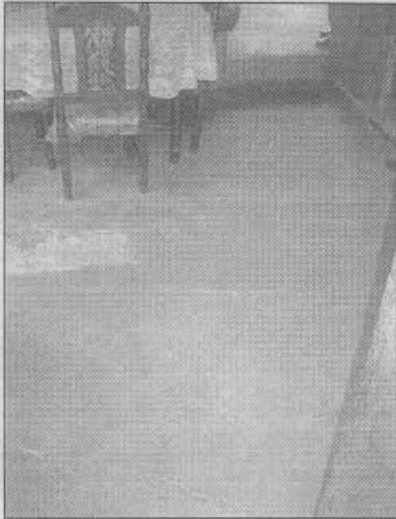
La ubicación de la vivienda del señor bustos está en el extremo sur - oriental del trazado de las grietas, muy cerca del escarpe actual del movimiento. Estas condiciones geotécnicas del terreno de fundación se han traducido en una intensa patología estructural, debido a que un trazo de la grieta cruza la casa en diagonal hacia la parte posterior de la misma, generando grietas en el piso (ver Fotografía No. 1), muros (ver Fotografías Nos. 2 y 3), deformaciones en los muros y marcos de puertas (ver Fotografía No. 4).

Fotografía No. 1 Agrietamiento del piso de la sala

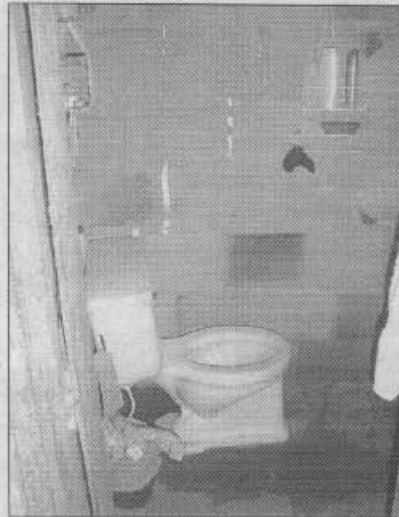
Fotografía No. 3 Grieta de tracción en el baño

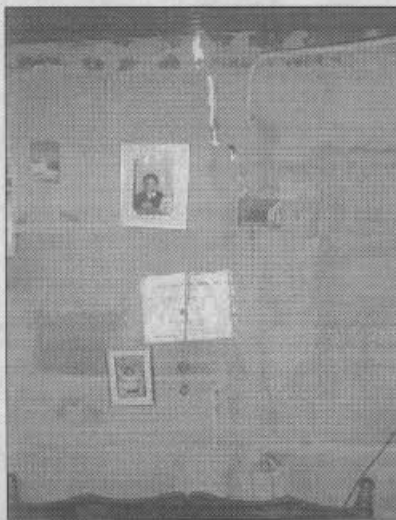
Fotografía No. 3 Ruptura de la viga de cimentación, que causa el agrietamiento vertical de los muros en dicho punto

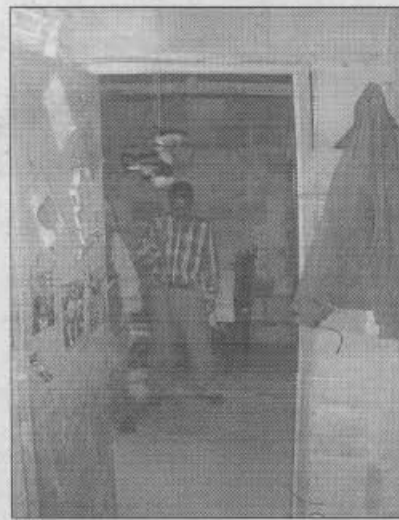
Fotografía No. 4 Deformación de los muros y marcos de las puertas

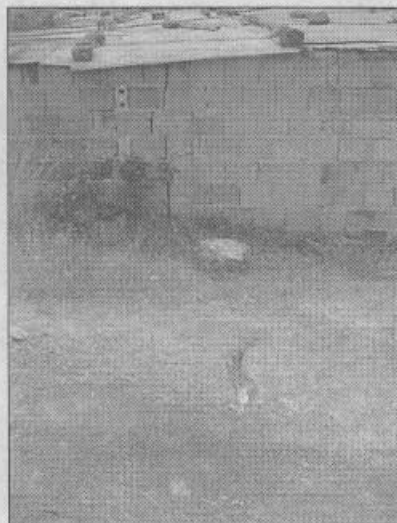
Por el costado occidental de la casa se aprecia la grieta en el terreno en los lotes vecinos aún sin construir (ver Fotografía No. 5) y la atraviesa inclusive hasta en el muro de contención en piedra pegada del área construida sobre relleno en el costado oriental y el patio del predio adyacente (ver Fotografía No. 6).

Fotografía No. 5 Grieta en el terreno y que atraviesa la casa.

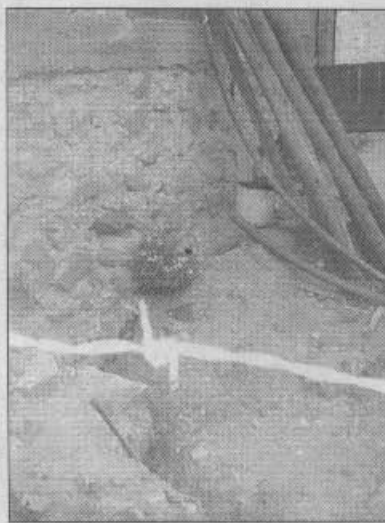
Fotografía No. 6 Inclinación y agrietamiento de la placa de entrepiso. Vista externa.
