DIRECCION DE PREVENCION Y ATENCION DE EMERGENCIAS

DIAGNÓSTICO TÉCNICO DI-1360

LOCALIDAD : Kennedy
 BARRIO : Tintalito
 DIRECCION : Carrera 95 C con calle 42 C Sur.
 FECHA DE VISITA : Febrero 11 de 2002.
 SOLICITANTE : Concejo de Bogotá

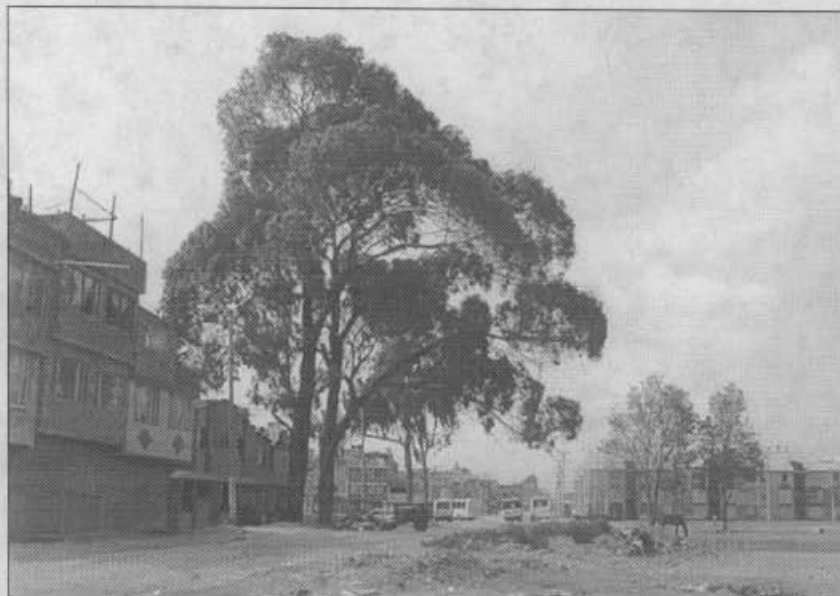
En el costado sur de la calle 42 C sur, al occidente de la carrera 95 y a lo largo del andén (sin construir) de la calle se encuentran cuatro (4) árboles de la especie *Eucalyptus globulus* (véase la Fotografía No. 1), con las siguientes características:

ITEM	ESPECIE	DAP (cm)	ALTURA (m)	OBSERVACIONES
1	<i>Eucalyptus globulus</i>	90	20	Enfermo y con ramas sobre vivienda
2	<i>Eucalyptus globulus</i>	82	20	Descompensado, con ramas sobre vivienda y atravesando la calle
3	<i>Eucalyptus globulus</i>	55	17	Mala arquitectura
4	<i>Eucalyptus globulus</i>	45	17	Mala arquitectura

Fotografía No. 1 Cuatro *Eucalyptus globulus* localizados en el Barrio Tintalito

Por el diámetro, altura, especie, estado silvicultural, densidad (0.7 gr/cm³) y la distancia de siembra de los Eucaliptos existentes, se recomienda la tala de los cuatro (4) árboles, ya que su presencia se constituye como factor contribuyente y probablemente detonante de los problemas identificados en las viviendas. Sin embargo, se hace necesario la sustitución por otras especies vegetales de menor porte.

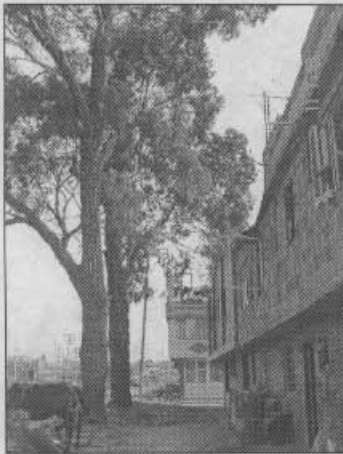
Fotografía No. 2

En la visita se encontró que los árboles están ubicados a 3.5 m de distancia de las viviendas (ver las Fotografías Nos. 2 y 3), entrecruce con líneas de transmisión eléctrica (ver Fotografía No. 2), ramas grandes sobre viviendas (ver Fotografía No. 2), mala arquitectura (ver Fotografías Nos. 3 y 4) y ramas que atraviesan la calle (ver Fotografía No. 3), generando peligro inminente de caída sobre las casa y el parque.

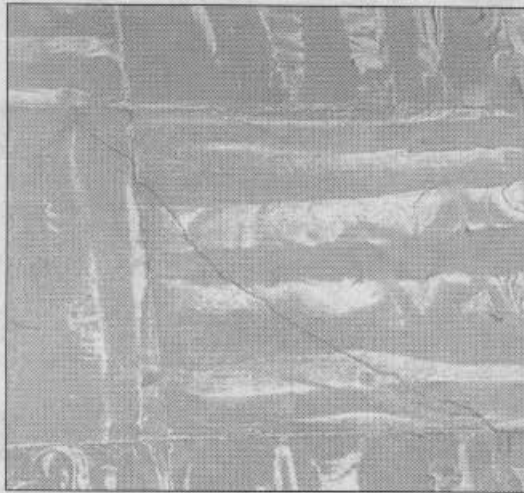
Se advierte la existencia de éstos árboles configuran una sobrecarga importante y un alto consumo de agua generando altas succiones al suelo, especialmente en época de verano, ocasionando el abatimiento del nivel freático. Los procesos de asentamientos generados, se traducen en movimientos diferenciales en las viviendas, especialmente las cimentadas superficialmente, además de causar daños considerables en otras estructuras superficiales y livianas como el pavimento y los andenes.

Los asentamientos han generado en las viviendas leves hundimientos y fisuras en los pisos (ver Fotografía No. 5), grietas en los muros (ver Fotografía No. 6) y dilatación entre los muros de culata entre casas adyacentes (ver Fotografía No. 7). Los problemas se concentran principalmente en los primeros pisos y aún no comprometen elementos estructurales.

Fotografía No. 5 Fisura en los acabados de los pisos

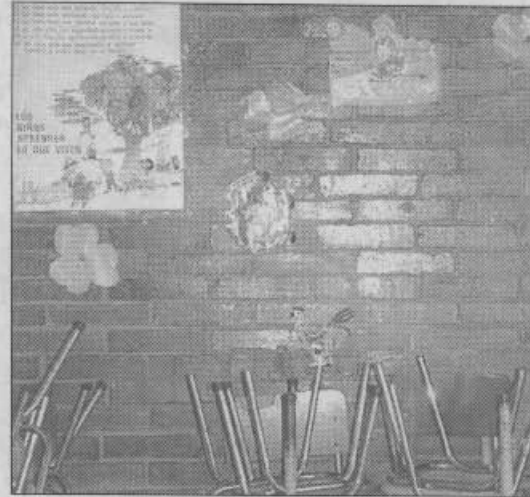
Fotografía No. 6 Grieta vertical en muros de primer piso

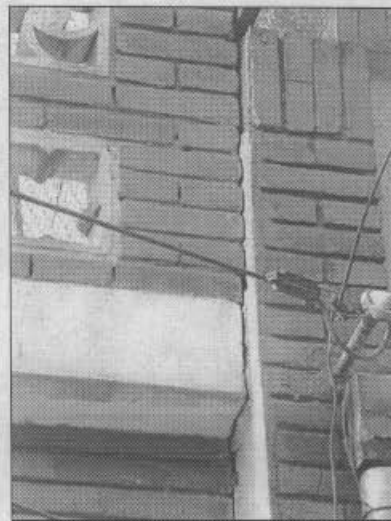
Fotografía No. 7 Separación de muros de culata
