ANÁLISIS Y EVALUACIÓN DE RIESGO

DIAGNÓSTICO No DI-1364

LOCALIDAD: Usaquén
BARRIO: Cerro Norte
DIRECCIÓN: Carrera 8 A No. 160 B - 37.
FECHA DE VISITA: Febrero 7 del 2002.
AREA AFECTADA: 0.04 ha.

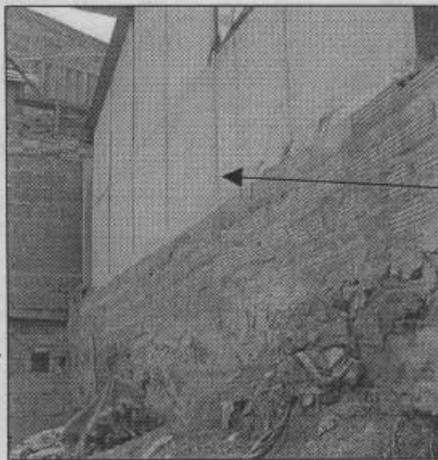
Vista de la vivienda prefabricada.
Cimentada sobre piedra y bloque

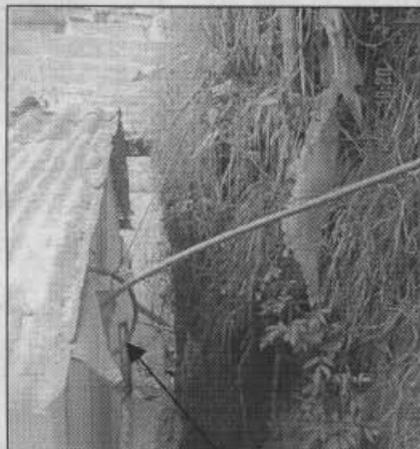
El fenómeno que se presenta es desprendimiento del material de relleno y escombros del talud posterior del lote localizado en la parte superior afectando el muro lateral de la vivienda prefabricada. Se observan grietas en el piso de la vivienda y la localización de un árbol antiguo de gran tamaño con probabilidad de caída.

Muro lateral afectado por escombros y material de relleno del talud que colinda con el lote de la parte superior

- Tala del árbol localizado en la parte superior de la vivienda.
- Retiro de los escombros y materiales de relleno del lote localizado en la parte superior de la vivienda.
- Construcción de un sistema de manejo de aguas lluvias en todo el sector.

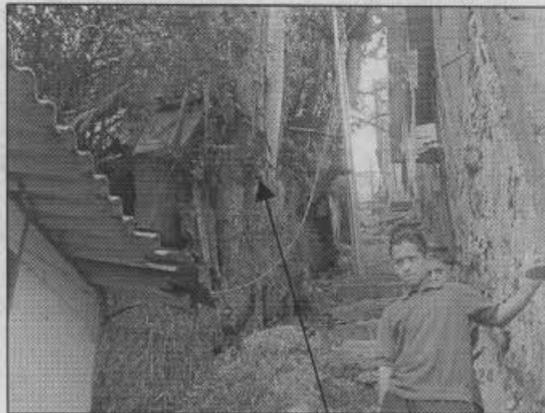
Obsérvese la pendiente y la localización del árbol en la parte superior.
