DIRECCION DE PREVENCION Y ATENCION DE EMERGENCIAS

DIAGNOSTICO No. 1089

Chapinero

La Sureña

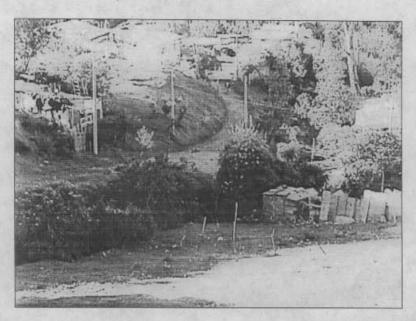
En la zona de ronda técnica de la quebrada existen viviendas de tipo tugurial y de mampostería estructural hasta de tres (3) pisos. En la parte occidental, del otro lado de la quebrada, aparece una vía sin pavimentar.

Fotografía No. 1 Vista en sentido S - N, a la vega de la quebrada del Barrio La Sureña

- Hacer el control por parte de la EAAB para evitar la invasión de la zona de ronda de la quebrada en el Barrio La Sureña.
- Realizar un estudio de Zonificación por Amenazas FRM, debido a las condiciones geológicas, geomorfológicas, de procesos y fenómenos presentes en el sector y la necesidad de establecer una restricción a la densificación en la urbanización en el sector. Son importantes el levantamiento de los procesos y la determinación de la vulnerabilidad de las construcciones.
- Ejercer el control para evitar la ubicación de familias en las zonas de alta pendiente.

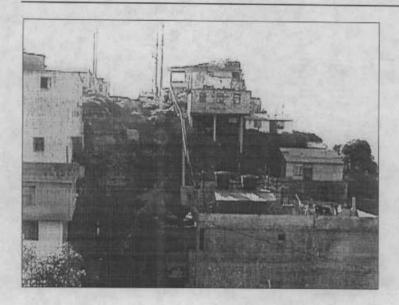
En la parte alta de la ladera y en una zona de muy alta pendiente se construyeron viviendas de características disimiles, altamente vulnerables ante desprendimiento de bloques y deslizamiento locales por las acciones adelantadas por sus propietarios para su emplazamiento (ver Fotografía No. 2). El desarrollo de las mismas se dio mediante el corte suelos residuales y coluvión, estableciendo niveles o escalones.

Fotografía No. 2 Construcción de viviendas en la parte alta de la ladera, en zonas de muy alta pendiente.
