DIAGNOSTICO DE EMERGENCIA No. 1107**AREA DE ANALISIS DE RIESGOS****Atienden La Emergencia:**

Fecha : Julio 13 de 2001
 Hora : 3:45 p.m. aproximadamente
 Dirección : Carrera 4°Bis Este # 3B - 22
 Barrio : Rocío Bajo
 Localidad : Santafé

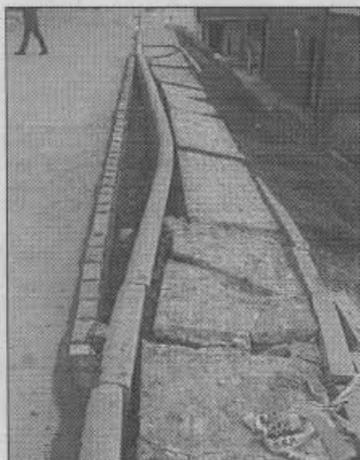
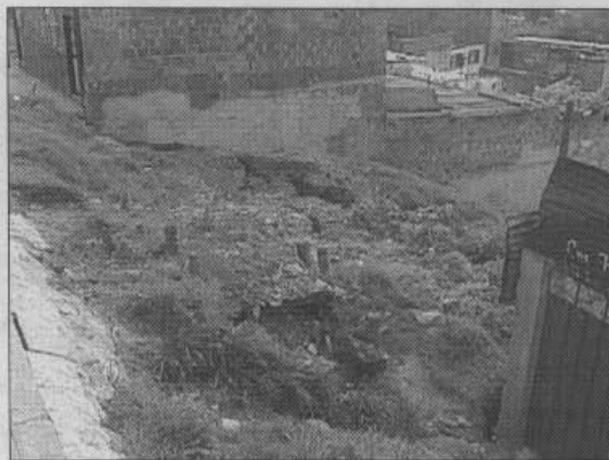
Fotografías Nos. 1 y 2 Vista de la parte alta del deslizamiento en sentido norte - sur. Se advierte el colapso total del andén, el desconfinamiento del pavimento y grietas de tracción en el talud.

La excavación dio origen a un deslizamiento traslacional a través del contacto de los materiales naturales y antrópicos con un desplazamiento de 0.5 m, pero que puede generalizarse a falla rotacional con la saturación del nivel de arcilla limosa al reducirse los parámetros de resistencia e incrementarse los empujes por la presencia de agua al interior de las grietas.

1. Los diseños para la estabilización del sector deben tener en cuenta la necesidad de recalce de la estructura del pavimento, los cimientos de las casas vecinas y el poste de alumbrado público, hasta un nivel competente y antes de ejecutar cualquier otra obra. En la alternativa propuesta, se puede reconformar el terreno con movimiento de tierras complementado con un sistema de contención. La solución al problema debe ser avalada por un profesional en Ingeniería Civil con experiencia en Geotécnia, para ser implementada en el menor tiempo posible por parte del propietario del lote.

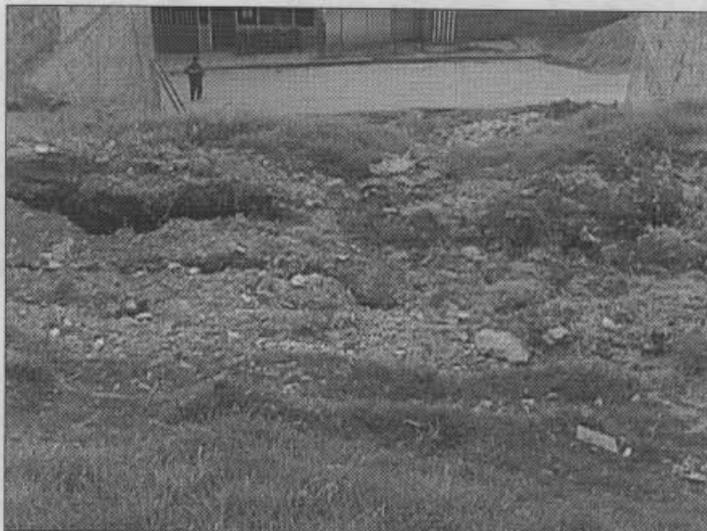
Fotografía No. 3 Vista en sentido oriente - occidente. Nótese la abertura de las grietas de corte.

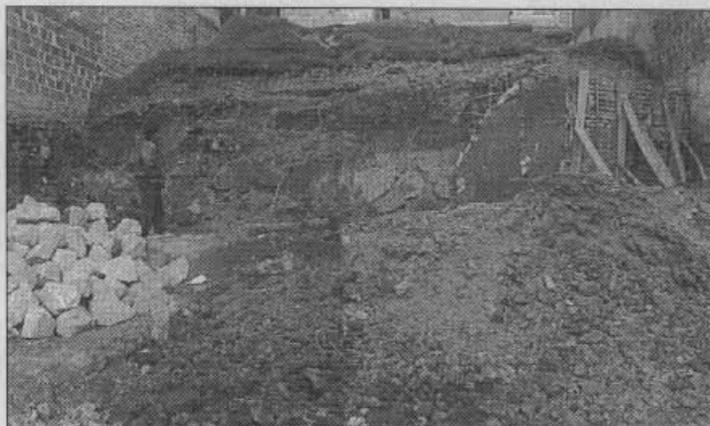
Fotografía No. 4 Vista en sentido occidente - oriente. Se aprecia el grado de intervención y las precarias medidas implementadas para la estabilización.

En este caso la acción antrópica realizada quitando el material de soporte (masa pasiva - 200 m³ excavados) en la base de la ladera mediante un corte vertical de 3.0 m de altura, constituyó un factor detonante del fenómeno de inestabilidad en mención.

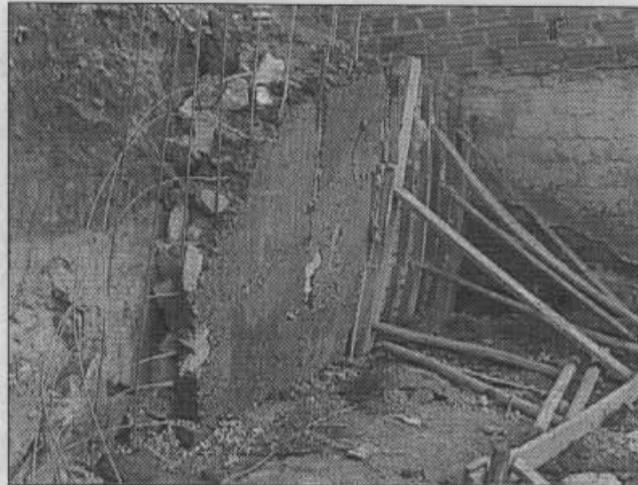
Ante los daños causados, el propietario del lote estableció una sección de muro con una parrilla de refuerzo (colocada erróneamente en el costado de las compresiones), bloques de arenisca y concreto, apuntalado formaletas con madera. Esta obra no garantiza la estabilidad del terreno (ver Fotografía No. 5) y no obedece a un diseño de ingeniería.

Fotografía No. 5 Detalle de la obra de estabilización realizada por el propietario del lote.

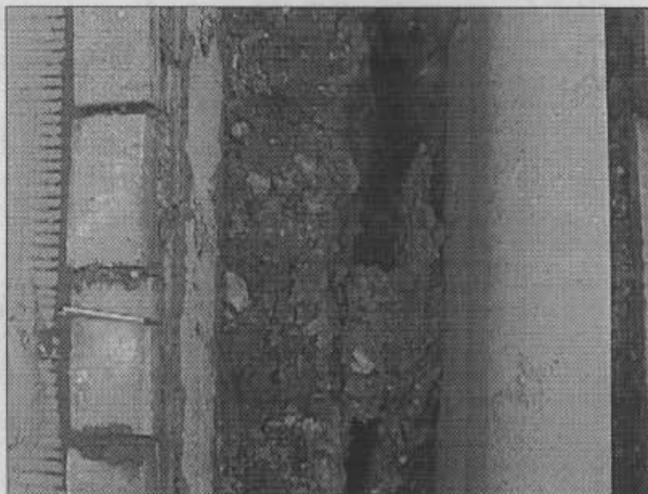
Fotografía No. 6 Detalle de apertura entre la placa de pavimento y el sardinel. Los vecinos construyeron con ladrillos una barrera para impedir el acceso de agua en la grieta.

La amenaza ante FRM se ve incrementada por la infiltración de agua al subsuelo y su acumulación en el material de relleno, así como su acceso a las grietas. El avance del movimiento puede llegar a comprometer el pavimento de la vía y las viviendas de la parte alta. Los cimientos de las casas adyacentes al lote pueden ser afectados por su desconfinamiento.

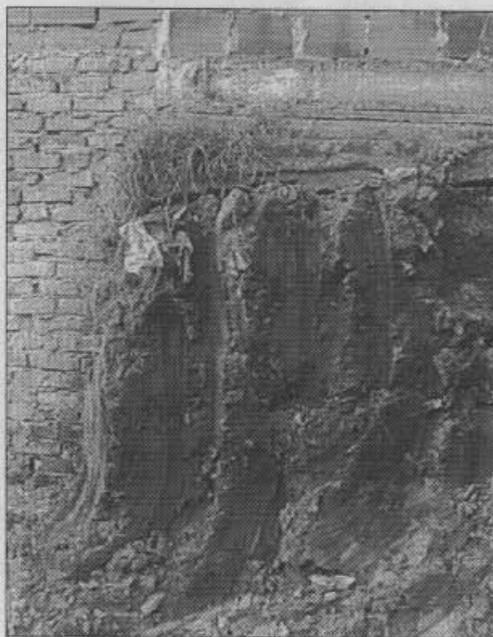
Fotografía No. 7 Nótese que los cimientos de las casas adyacentes fueron desconfinados sin el previo recalce, haber dejado una berma o haber construido una pantalla.
