DIRECCION DE PREVENCION Y ATENCION DE EMERGENCIAS

DIAGNÓSTICO TÉCNICO No. 1213

BARRIO : JUAN PABLO II
LOCALIDAD : Ciudad Bolívar (19)
FECHA DE VISITA TECNICA : Junio 27 de 2001

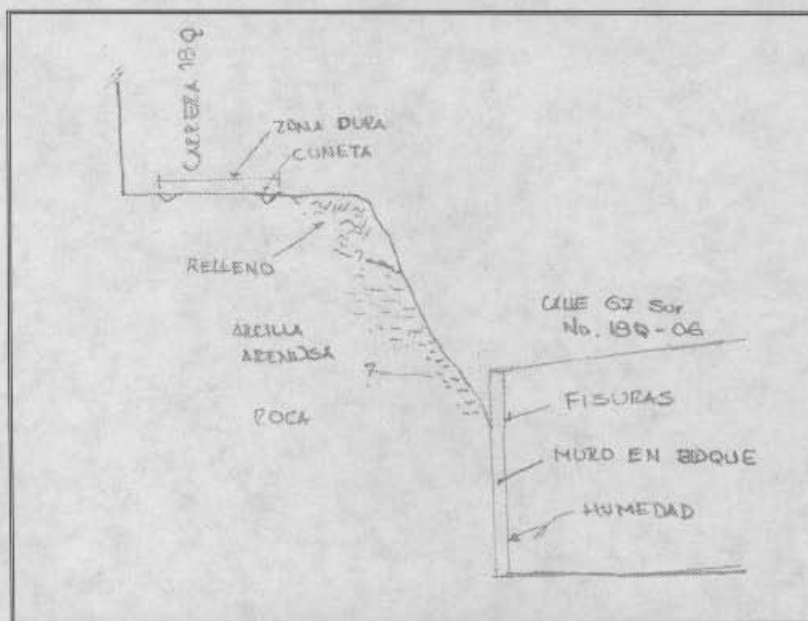
La vivienda de la Calle 67 Sur con nomenclatura 18Q - 06, propiedad de la señora Marlén Díaz, se localiza en la base del talud de una antigua zona de explotación (Ver el **Esquema No. 1**). En este lugar se presenta un banco de arenisca friable bajo un nivel de arcilla arenosa y relleno de origen antrópico. La altura del talud en este sector es cercana a los 4 metros. Allí se presenta desprendimiento de material suelto proveniente del relleno y erosión superficial en el material arcilloso asociados al manejo inadecuado de aguas de escorrentía y lluvia que se generan en la zona.

La vivienda está construida en mampostería mediante bloques con una cubierta de tejas en zinc soportada mediante una estructura en madera. El muro que colinda, hacia la parte sur de la casa, con el talud antes descrito presenta fisuras hacia la parte superior y humedad en la parte baja. El muro se encuentra soportando parte de las fuerzas aportadas por el material que se ha rodado de la parte superior del talud.

Esquema 1. Perfil del terreno indicando la localización del predio afectado y su ubicación en relación al sendero peatonal.

Los habitantes de la casa recogen las aguas de cubierta mediante un canal en zinc que evacuan hacia el patio del predio para ser evacuada, sin embargo, el agua de escorrentía que cae sobre el talud se infiltra aumentando el peso del material y por ende el empuje sobre el muro de la vivienda.

La casa de la señora Díaz se ve afectada principalmente por el material que se ha deslizado hacia su predio y el cual ejerce empujes contra la construcción que ocasionan el agrietamiento de los muros.

Se sugiere retirar el material que ha caído en este lugar y realizar una limpieza del talud y posteriormente proteger el talud mediante algún sistema de revegetalización o biomalla.

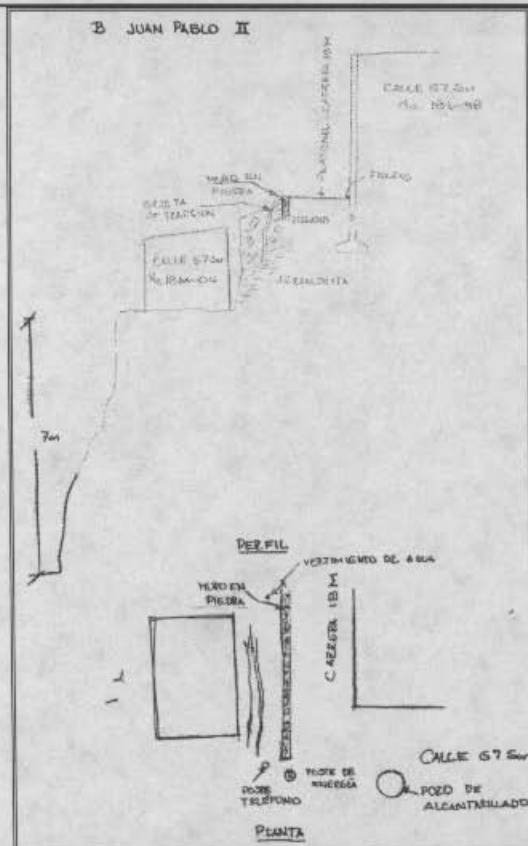
La vivienda de la calle 67 Sur con nomenclatura 18L - 48, propiedad de la señora María Dela Salazar, se localiza en la parte superior de un talud de 10 metros de altura promedio, compuesto por un nivel de material de relleno sobre un nivel de arcillolita de color amarillo con vetas grises (ver el **Esquema No. 2**). Colinda por el norte con un sendero peatonal, que corresponde a la carrera 18M, y por el oeste con la calle 67 sur. Se encuentra construida en mampostería con columnas en concreto reforzado con una cimentación subsuperficial mediante zapatas.

Hacia el costado del paso peatonal se presenta fisuras, del orden de 2 mm de abertura, entre el peatonal y la construcción. En este sector el agua lluvia es conducida mediante una rejilla pequeña hacia el sistema de alcantarillado.

Esquema 2. Esquina de la calle 67 Sur con carrera 18M

Existe un muro en piedra pegada que confina el suelo del paso peatonal. Más hacia el norte se generó una grieta de tracción que permite delimitar un volumen de material de relleno, el cual se está deslizando hacia la vivienda de la señora María Sagrario en la calle 67 con nomenclatura 18M - 04, ocasionando el desconfinamiento del material en la zona del sendero peatonal y permitiendo la infiltración en el material de la parte baja del peatonal. En la esquina de esta intersección se encuentran dos postes, uno de teléfonos y uno de energía, evidenciando el primero desplazamiento tanto vertical como horizontalmente.
