**DIAGNOSTICO DE EMERGENCIA No. 1222**

**Datos Generales sobre el Evento:**  
Fecha: Agosto 19 de 2001  
Dirección: Carrera 10 Este con calle 83 A Sur  
Barrio: Altos de Pino  
Localidad: Usme  
Fecha de visita: Agosto 19 de 2001

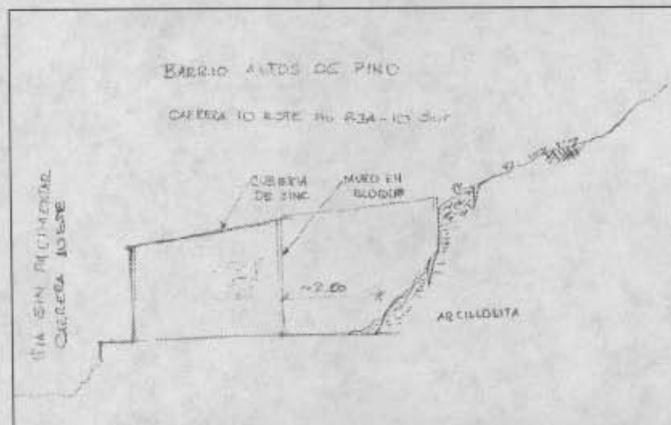
- El día 19 de agosto hacia las 4 de la mañana se presentó un deslizamiento que ocupó la parte posterior de la vivienda del señor Wilson Pabón.
- El movimiento corresponde a un deslizamiento de tipo rotacional de mediana magnitud y de carácter retrogresivo en una ladera natural donde predominan las arcillolitas de color gris con oxidaciones de plasticidad alta e involucra un volumen de 5 metros cúbicos, aproximadamente. El movimiento se localiza en la parte posterior de las viviendas de la carrera 10 Este con nomenclatura 83A Sur - 04, 10, 16, 22, propiedad de Jaqueline Puertas Fonseca, José Wilson Pabón, Luis Oliver Ruiz y Miro Antonio Pabón, respectivamente.

- El talud, dejado por el corte que realizó el señor Pabón para la ampliación de su vivienda, tiene aproximadamente 3 metros de altura y una inclinación variable entre 60 y 90 grados con respecto a la horizontal. El corte se realizó en la ladera natural la cual tiene un pendiente entre moderada y suave, con vegetación arbustiva que evidencia la presencia de agua en el sector, agua que proviene de nacederos y cuerpos de agua en la zona.

- A una distancia variable, entre 0.50 y 1.50 metros, de la corona del corte existen grietas de tracción que siguen un patrón circular, continuas y con abertura de 10 centímetros paralelas a la cara del talud.

Esquema 1. Perfil del terreno donde se presentó el movimiento.

Cubrimiento y sellado de grietas presentes en la corona del movimiento con el fin de evitar la entrada de agua al terreno y así disminuir los empujes.

Retiro de material en forma ordenada, luego de controlar el movimiento mediante una obra de contención y el manejo integral del agua subsuperficial.

Realizar un seguimiento del avance en la abertura de las grietas y en los desplazamientos de la masa que se ha movido.
