ALCALDIA MAYOR DE BOGOTA D.C.

DIRECCION DE PREVENCION Y ATENCION DE EMERGENCIAS

DIAGNÓSTICO TECNICO No. DI - 1271

LOCALIDAD : Suba (11)
 BARRIO : San Pedro
 DIRECCION : Carrera 87 con calle 136
 FECHA DE VISITA : Septiembre 25 y Octubre 1 de 2001
 SOLICITANTE : José Parmenio Espitia
 ÁREA DIRECTA : 0.25 ha
 ÁREA DE INFLUENCIA : 0.50 ha

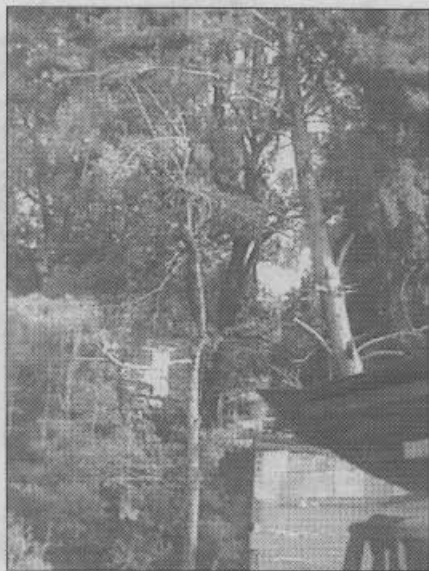
El problema general del sector se remite a dos aspectos; tamaño y la ubicación de los árboles. La amenaza asociada al primer aspecto se configura por la acción y características de las raíces (grandes y relativamente superficiales), que empujan las estructuras colocadas a su alrededor (Pino y Urapán) o que fácilmente se podrían voltear (Acacia). El segundo aspecto se establece por la poca distancia existente entre los árboles y las viviendas, sin un manejo silvicultural y ligeramente inclinados, posibilitando la caída e impacto sobre las edificaciones, magnificados por el carácter denso de la madera (Pino, Eucalipto y Urapán).

Fotografía No. 1 Silueta de los árboles - Sobresalen el Pino Candelabro y el Urapán

En el barrio San Pedro de Suba como acción inmediata se requiere el corte de dos (2) Pinos Candelabro, un (1) Eucalipto y dos (2) Urapanes. Las Acacias Japonesas aún no presentan un riesgo alto de caída sobre las viviendas, pero en el mediano plazo deben ser sustituidas. Con el fin de mantener el área verde del predio, se recomienda la siembra de arbustos.

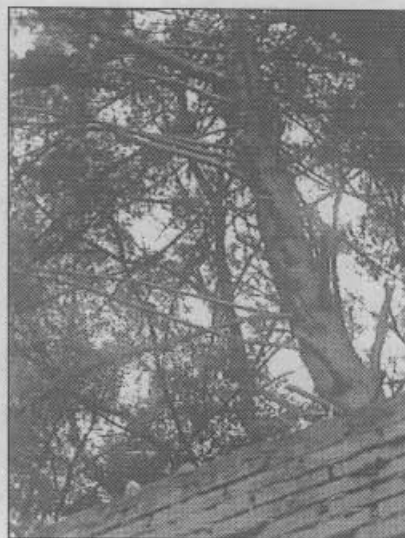
Fotografía No. 2 Pino Candelabro inclinado, de gran tamaño, mal podado y localizado muy cerca de las viviendas.

Otra situación desfavorable es el giro o inclinación de los árboles por la poda de las ramas a un solo lado, causando que el centro de gravedad no esté alineado con el tronco, induciendo momentos y torsiones en las viviendas por empujes del terreno a nivel de la cimentación. Tales solicitaciones son complejas y muy posiblemente no estaban previstas en los diseños de las viviendas.

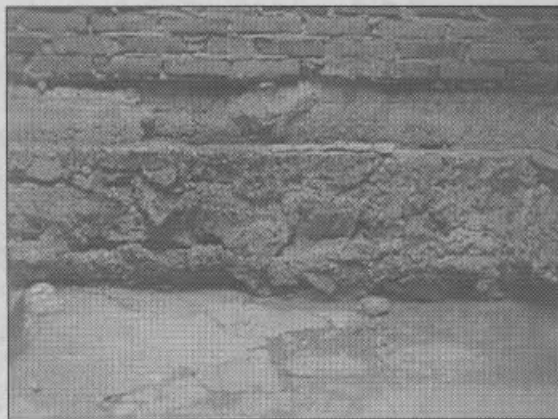
En la vivienda de nomenclatura carrera 87 # 136 - 20 de propiedad de la señora Aurora Cadena, las raíces pasan por debajo del muro de cerramiento y fracturan la placa de contrapiso del patio (ver Fotografías Nos. 3 y 4).

Fotografía No. 3 Cimentación del muro de cerramiento. Mampostería sobre viga de amarre, pedestal en ciclopeo.

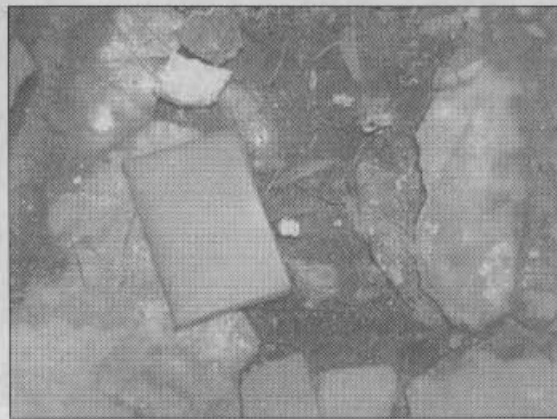
Fotografía No. 4 Detalle de las raíces rompiendo el piso

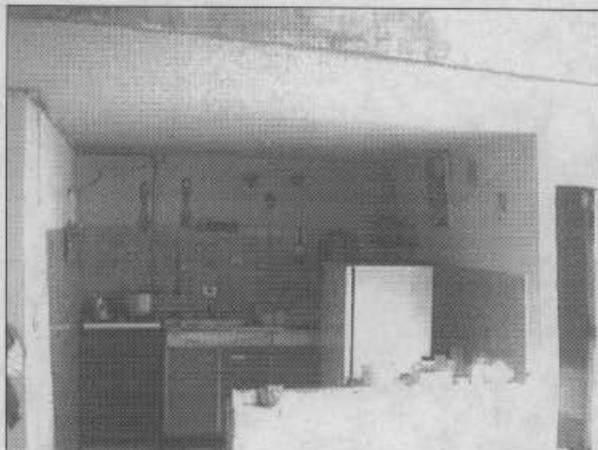
La casa de nomenclatura carrera 87 # 136 - 24 de propiedad de la señora Isabel Chinchilla presenta daños en la fachada, hundimiento de la placa de entre piso en la parte posterior de la vivienda, agrietamiento y pandeo de muros. La magnitud y extensión de los daños son mayores debido al sistema estructural, mampostería y placas de entrepiso en concreto, comprometiendo su habitabilidad (ver Fotografías Nos. 5 y 6).

Fotografía No. 5 Agrietamiento y pandeo de muros.

Los daños empiezan a comprometer estructuralmente a las viviendas. Una vez realizada la tala de los árboles antes mencionados, las viviendas deben ser reforzadas estructuralmente por sus propietarios y reparar los muros de culata y cerramiento que presentan inclinaciones.

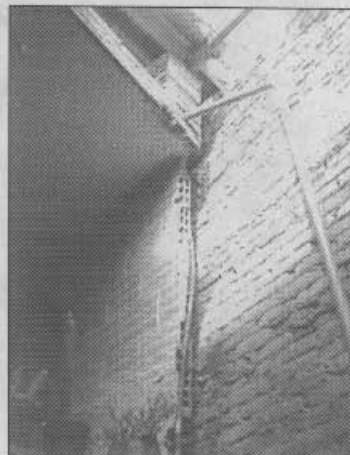
Fotografía No. 6 Separación entre muros de culata

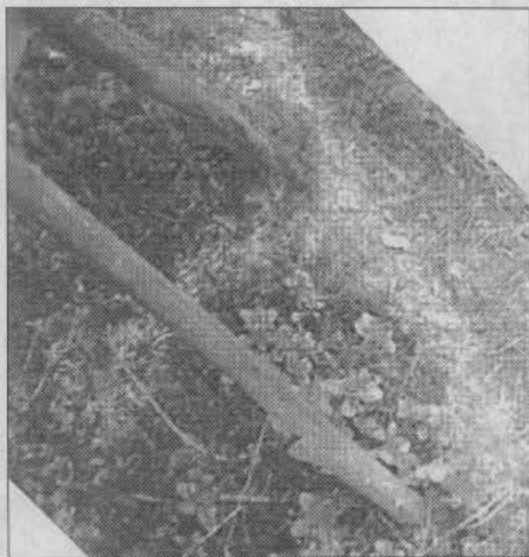
La separación máxima de los muros de culata en la parte superior (7.0 m de altura) es de 0.4 m, ante lo cual los propietarios del predio donde se encuentran los árboles han implementado el apuntalamiento del muro de cerramiento con pie de amigos (troncos de madera - ver Fotografía No. 7).

Fotografía No. 7 Apuntalamiento del muro de cerramiento.

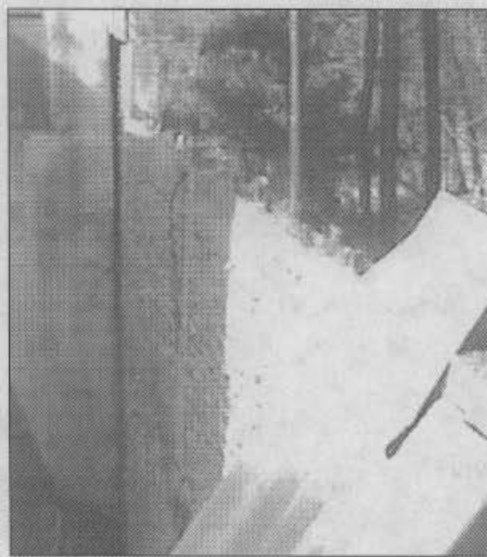
Fotografía No. 8 Nótese la separación entre muros de culata en la parte alta, la altura del muro y proximidad de los árboles.
