DIRECCION DE PREVENCIÓN Y ATENCIÓN DE EMERGENCIAS

3. DESCRIPCIÓN

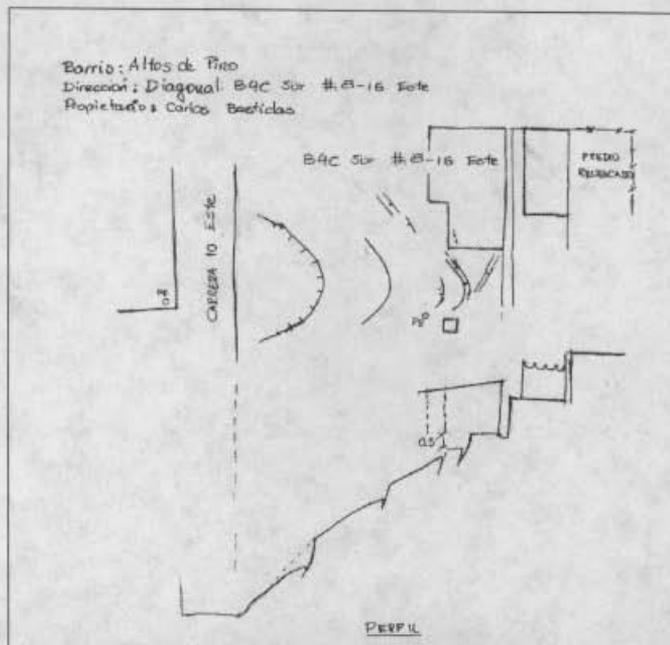
La vivienda está construida en material de recuperación, latas de zinc y estructura de madera, piso en cemento y tierra, en un corte de 1.5m de altura, en una ladera con pendiente entre moderada y fuerte (Pendiente aproximada = 80%). (Ver la Figura No. 2).

En el sitio se presenta un deslizamiento de tipo compuesto retrogresivo que afecta el sistema de alcantarillado comunal existente. En la parte superior se presentan grietas en forma de media luna con escalones y un escarpe principal de aproximadamente 50 cm de altura.

Por el movimiento y agrietamiento del terreno, se producen desempates en las tuberías de alcantarillado. Al momento de la visita, las fugas de aguas negras eran importantes y saturaban el suelo donde se desplanta la casa del señor Bastidas.

El tipo de deslizamiento a llevado a la pérdida de soporte en la vivienda que se suma a la alta vulnerabilidad de la misma. Esto podría continuar generando daños que terminarían por el colapso parcial o total.

Figura 2. Esquema en planta y perfil de ladera donde se localiza la vivienda del señor Carlos Bastidas.

Se recomienda incluir a la familia del señor Carlos Bastidas, propietario de la vivienda localizada en la Diagonal 84C Sur # 8-16 Este del barrio Altos de Pino, en Prioridad 1 en el Proyecto de Reubicación de Familias en Alto Riesgo que adelanta el FOPAE.
