**DIAGNOSTICO TECNICO Y MEDIDAS CORRECTIVAS
EN LA CALLE 90 SUR CON CARRERA 8 ESTE
BARRIO EL PARAISO - LOCALIDAD DE USME**

DIAGNOSTICO TECNICO

CONTRATO DE CONSULTORIA No. CCS-133/2001
GEOINGENIERIA LTDA
GI-736-2

DIRECCION: Calle 90 Sur con Carrera 8 Este. Barrio El Paraíso
LOCALIDAD DE USME

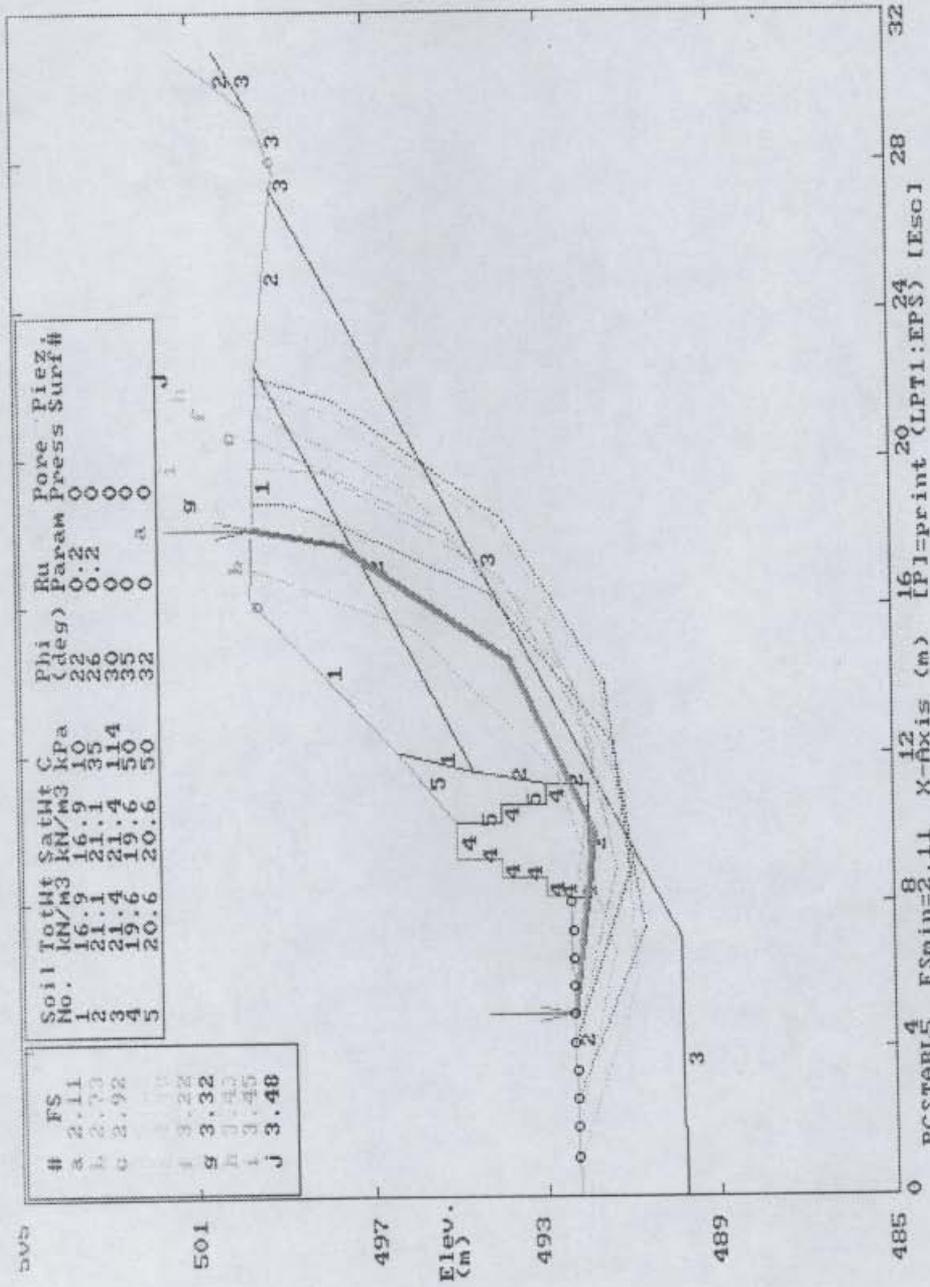
SECCION I

Los resultados de los análisis de estabilidad arrojaron valores de factor de seguridad de 2.11 y 2.29 para las secciones 1 y 2, respectivamente; considerando una aceleración horizontal de sismo de $0.2g$ y los materiales con un humedad baja teniendo en cuenta que se colocarán drenes tipo francés y geodrenes.

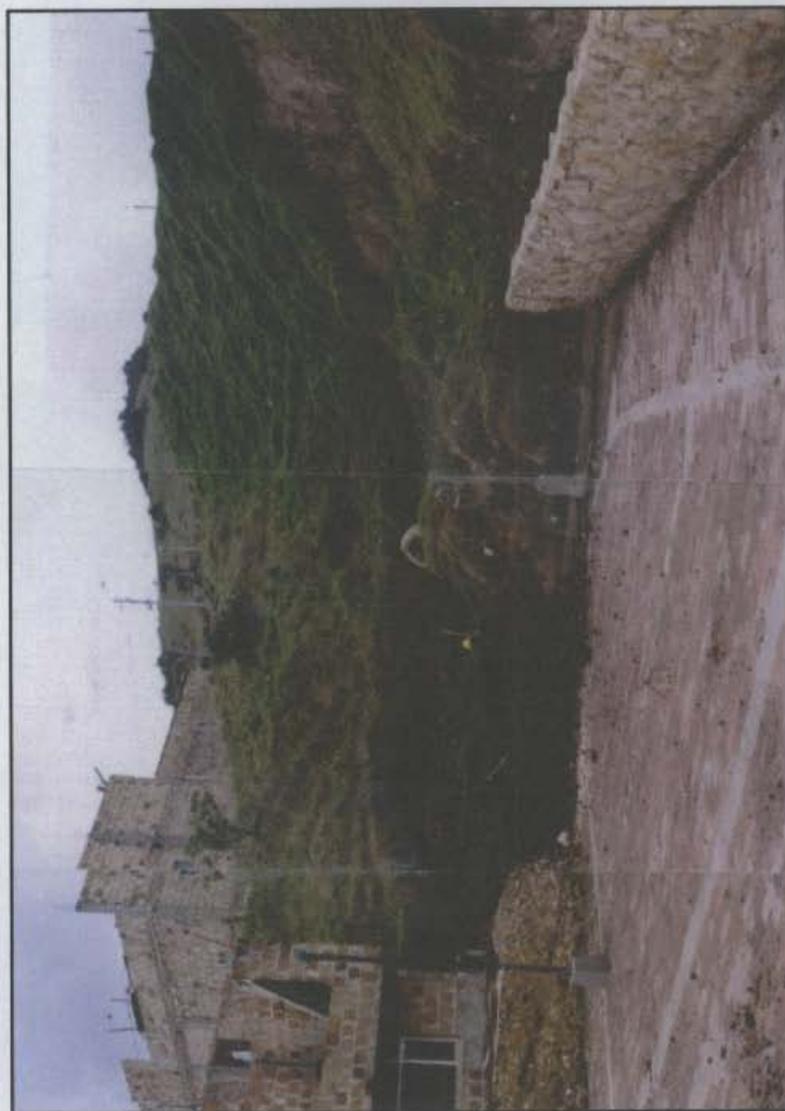
FOTOGRAFÍA 2

EXTREMO SUR DEL PARQUE CUBIERTO POR EL DESLIZAMIENTO. EN LA LADERA SE OBSERVAN FENOMENOS DE REPTACION.

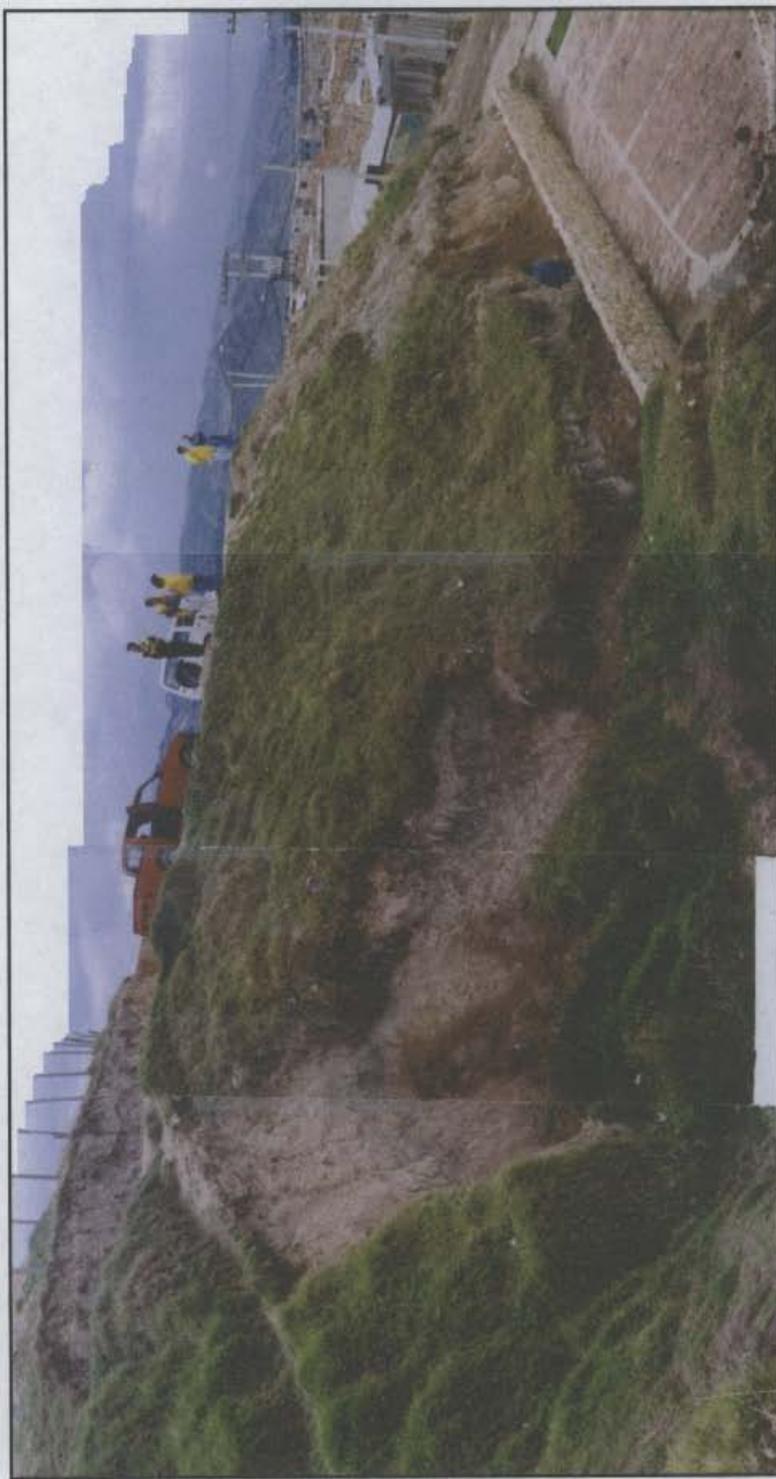
FOTOGRAFÍA 1

LADERA EN EL COSTADO OCCIDENTAL DEL PARQUE. EL RELLENO Y LA CAPA DE SUELO ORGANICO SE DESLIZARON CUBRIENDO EL EXTREMO SUR DEL PARQUE.

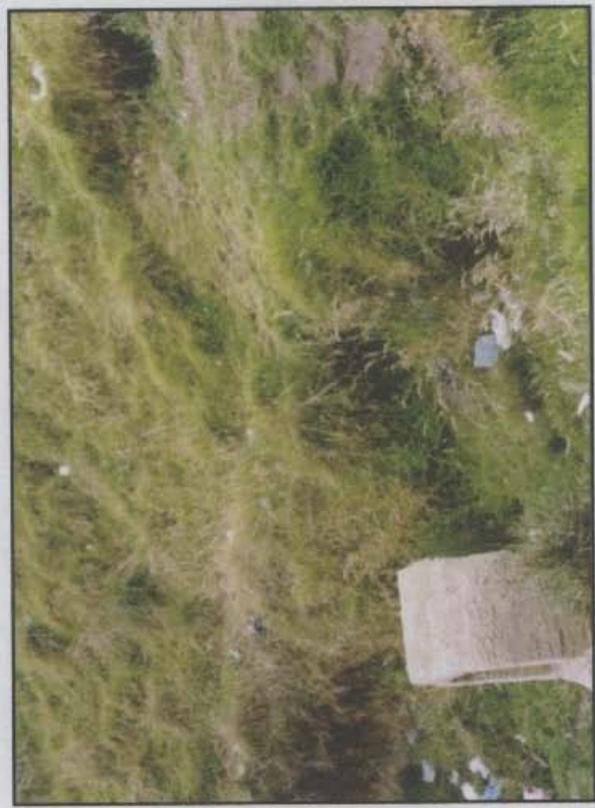
FOTOGRAFIA 3

DESIZAMIENTO EN LA BASE DE LA LADERA Y AFLORAMIENTO DE LAS AGUAS SUB-SUPERFICIALES.

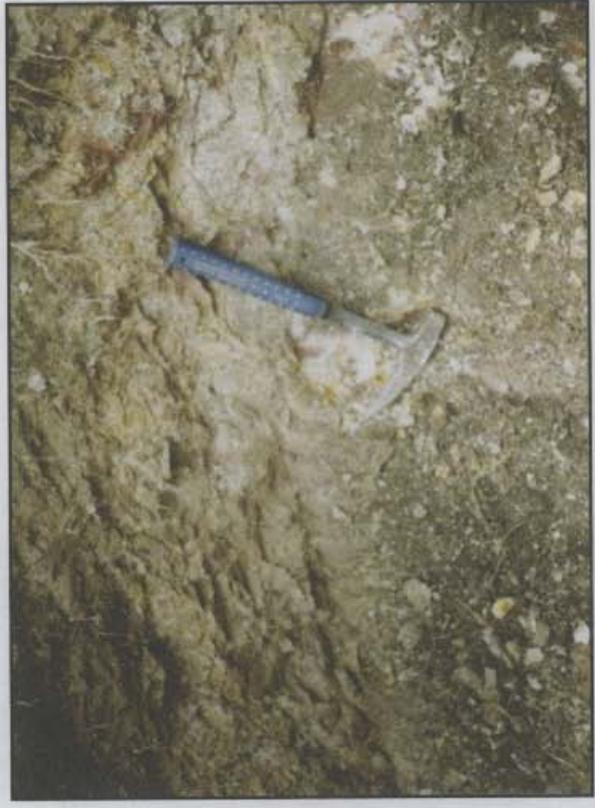
FOTOGRAFIA 4

EN LA BASE DE LA LADERA AFLORAN ARCILLOLITAS CAOLINITICAS CON MANCHAS ROJAS Y AMARILLAS. EN LOS ESTRATOS SUPERIORES HAY PRESENCIA DE AGUAS SUB-SUPERFICIALES CON OXIDOS DE HIERRO.

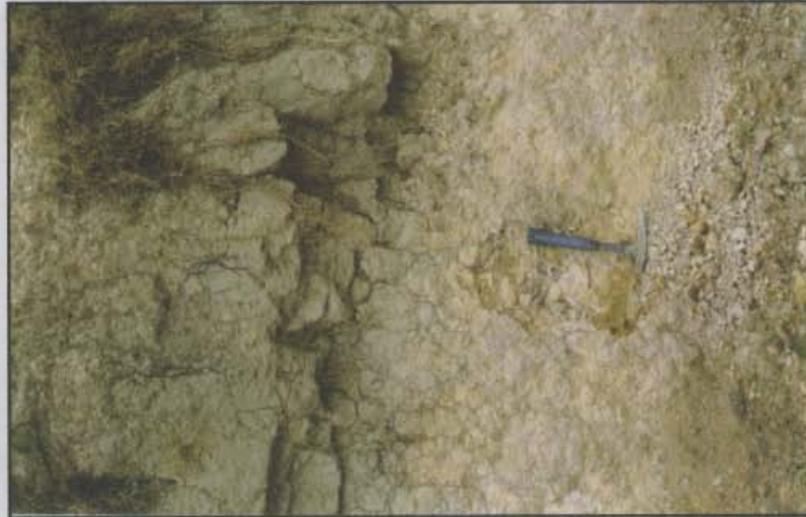
FOTOGRAFÍA 5 R1214/F33
BAJO LA CAPA VEGETAL SE OBSERVA UN PEQUEÑO FLUJO DE TIERRA QUE CUBRIO LA VEGETACION PREEXISTENTE.

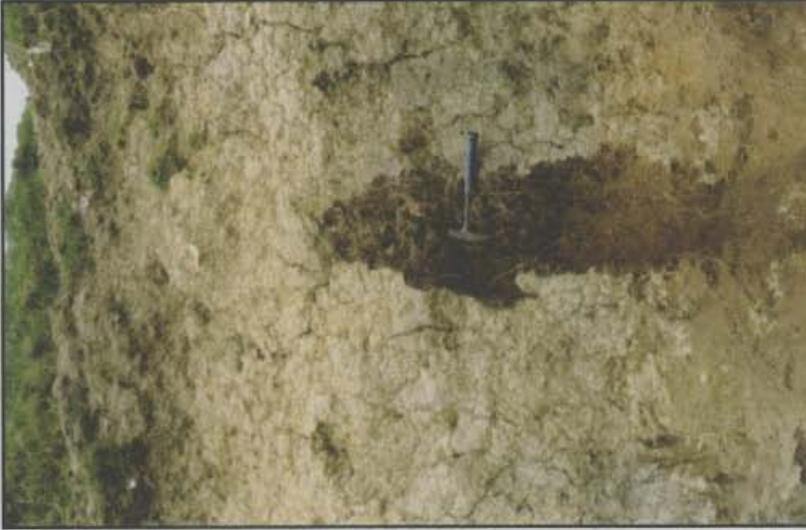
FOTOGRAFÍA 6 R1214/25
HORIZONTE DE CAPA VEGETAL (PALEO-SUELO), CUBIERTO POR UN FLUJO DE TIERRA. SUPERFICIALMENTE EXISTE UN HORIZONTE DE SUELO ORGANICO Y EN LA BASE ARCILLOLITAS METEORIZADAS.

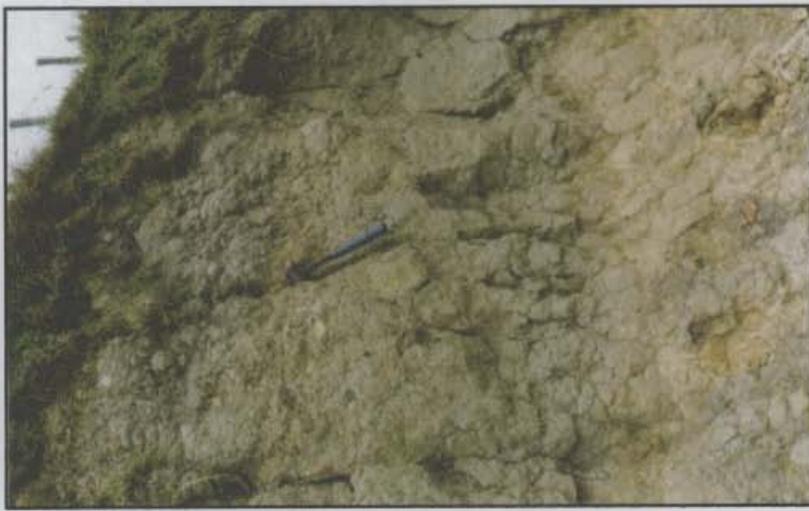
FOTOGRAFÍA 7 R1214/F32
EN EL PERFIL DE ARRIBA A ABAJO SE OBSERVA UN PRIMER HORIZONTE DE SUELO ORGANICO, POSTERORMENTE UN FLUJO DE SUELO (SITIO DONDE SE COLOCO EL MARTILLO), UN SEGUNDO HORIZONTE DE SUELO ORGANICO (PALEOSUELO) Y EN LA BASE ARCILLOLITAS METEORIZADAS.

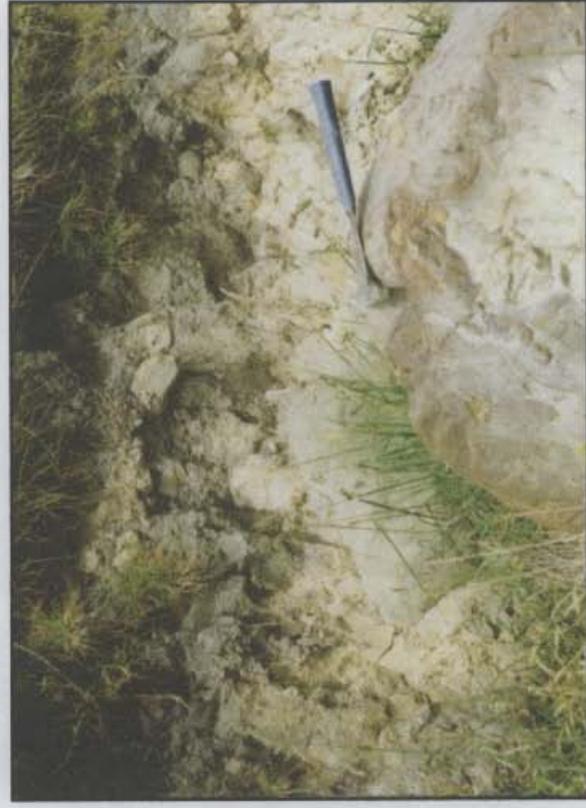
FOTOGRAFÍA 8 R1214/F30
DEPOSITO FLUVIOGLACIAR EN LA BASE DE LA LADERA, COMPUESTO POR BLOQUES Y GRAVAS DE ARENISCA EN MATRIZ ARCILLO - LIMOSA.

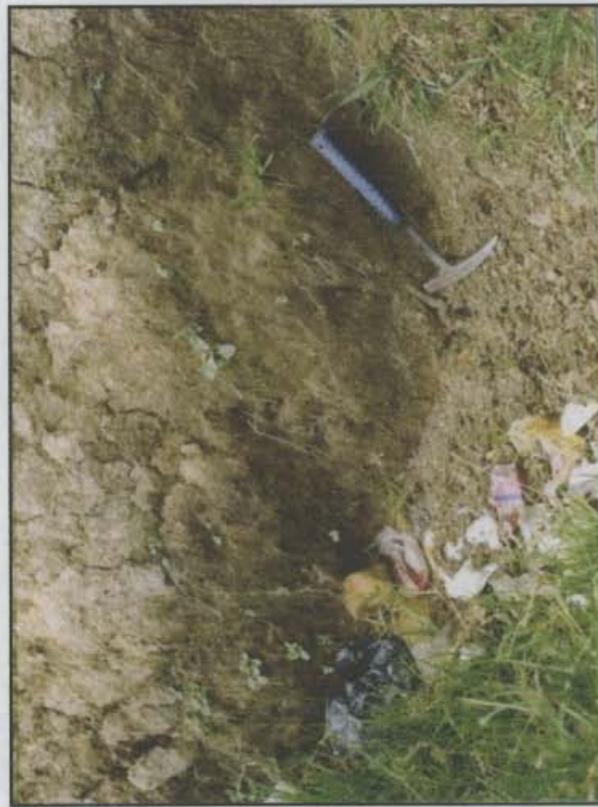
FOTOGRAFÍA 9

PRESENCIA DE AGUAS SUB-SUPERFICIALES QUE FAVORECEN EL MOVIMIENTO EN MASA.

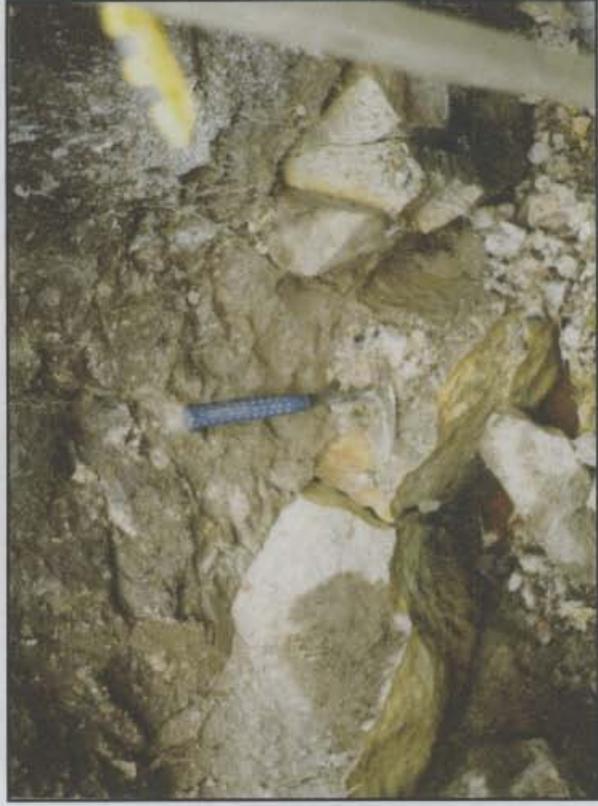
FOTOGRAFÍA 10

COMPOSICION DEL DEPOSITO FLUVIOGLACIAR EN EL CONTACTO CON ARCILLOLITAS DE LA FORMACION BOGOTA. OBSERVESE LA PRESENCIA DE AGUAS SUB-SUPERFICIALES.
