DIRECCION DE PREVENCION Y ATENCION DE EMERGENCIAS

DIAGNÓSTICO TECNICO No. DI - 1293

LOCALIDAD : Ciudad Bolívar (19)
 BARRIO : Nueva Colombia
 DIRECCION : Calle 69F a 69H sur con carrera 18J
 FECHA DE VISITA : Octubre 2, 10, 18 y 30 de 2001
 SOLICITANTE : Secretaría de Gobierno
 ÁREA DE INFLUENCIA : 0.6 ha
 VIGENCIA : Temporal mientras no se modifiquen significativamente las condiciones físicas del sector o se realicen obras de mitigación.

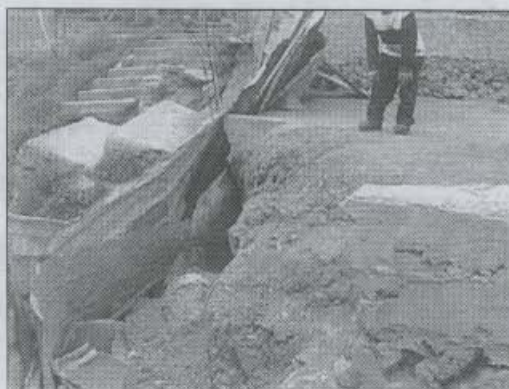
Fotografía 1 Colapso de la vivienda de Ana Lilia Vargas. Los cimientos están desplazándose hacia el zanjón. La familia esta viviendo en arriendo con sus propios recursos.

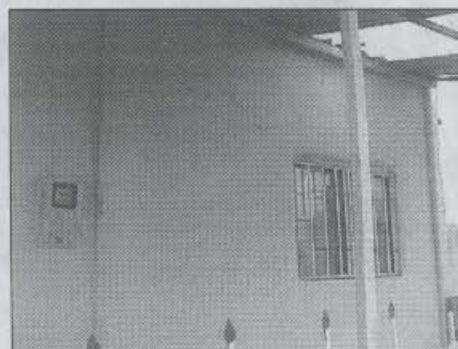
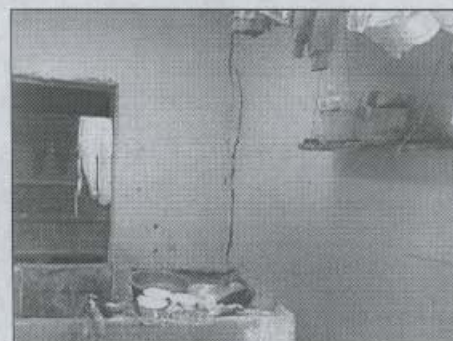
Fotografía 2 La vivienda de la señora Victoria Betancur presenta grietas de corte en la fachada y verticales en la unión de los muros. Se amplió la dilatación entre la placa de contrapiso y los muros.

#	NOMBRE	DIRECCION	OBSERVACIONES
1	Victoria Betancur	CALLE 69D SUR # 18G - 46 MANZANA 14 - LOTE 8	Mampostería no confinada. Alto riesgo. Prioridad 2 de reubicación. < Fotografía 2 >
2	Sandra Patricia Vargas	CARRERA 18G # 69F - 21 MARGEN DERECHA ZANJÓN	Vivienda en alto riesgo. Prioridad 2 de reubicación.
3	Esperanza Mateus	CALLE 69D SUR # 18G - 55 MANZANA 14 - LOTE 5	Vivienda mixta. Asentamientos y agrietamiento del piso. Vulnerabilidad baja, amenaza media y riesgo media a alto. Prioridad 2 de reubicación.
4	Teresa de Jesús Rivera	CALLE 69D SUR # 18G - 73 MANZANA 14 - LOTE 9	Vivienda material de recuperación. Vulnerabilidad alta, amenaza y riesgo altos. Prioridad 2 de reubicación.
5	Tomas Salazar Galindo	CALLE 69F SUR # 18H - 48 MANZANA 14 - LOTE 14	Vivienda recuperación. Vulnerabilidad alta, amenaza y riesgo altos. Prioridad 2 de reubicación.
6	Victor García	CALLE 72F SUR # 18K - 22 CALLE 69F SUR # 18H - 62 MANZANA 14 - LOTE 12	Vulnerabilidad alta, amenaza y riesgo altos por remoción en masa. Prioridad 2 de reubicación.
