DIRECCION DE PREVENCION Y ATENCION DE EMERGENCIAS

DIAGNÓSTICO TECNICO No. DI - 1325**1. LOCALIZACION**

LOCALIDAD	:	Usme
BARRIO	:	Danubio Azul
DIRECCION	:	Transv. 4 Este con Diagonal 55B Sur / Centro Fe y Alegría Danubio Azul
FECHA DE VISITA	:	Diciembre 20 de 2001
SOLICITANTE	:	Corporación Fe y Alegría
ÁREA DIRECTA	:	0.11 ha
VIGENCIA	:	Temporal mientras no se modifiquen significativamente las condiciones físicas del sector o se realicen obras de mitigación.

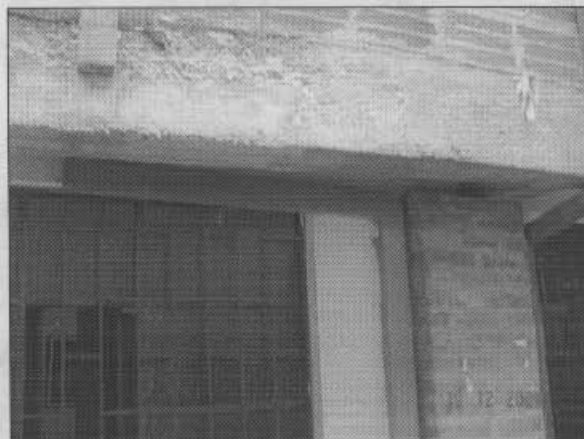
Fotografía No. 1 Detalle del reforzamiento estructural de la casa de las Hermanas y oficinas

Los dormitorios de las Hermanas y algunas Oficinas funcionan en una antigua casa de dos pisos, reforzada recientemente con vigas perimetrales a la placa maciza de entrepiso, columnas externas y ménsulas. En las obras de reforzamiento se aprecian deficiencias técnicas y constructivas como la colocación de las vigas perimetrales a la placa sin apoyarlas sobre las columnas, algunos sitios con exposición del refuerzo y segregación de la mezcla.
