DIRECCION DE PREVENCION Y ATENCION DE EMERGENCIAS

DIAGNÓSTICO TECNICO No. DI - 1237

LOCALIDAD : Rafael Uribe
 BARRIO : Marruecos
 DIRECCION : Sector entre las calles 49 sur y 49C sur, entre carreras 5°N y 5°T
 FECHA DE VISITA : Septiembre 11 de 2001
 SOLICITANTE : Francisco Arturo Berrio Echavarria
 ÁREA DIRECTA : 0.5 ha
 ÁREA DE INFLUENCIA : 1.0 ha

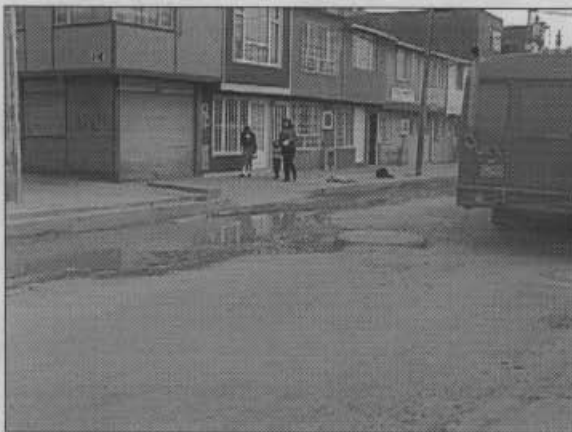
Sector de la calle 49C Sur con carrera 5°M

Las vías vehiculares del barrio han presentado un alto grado de deterioro por el desvío del transporte público, causando a la vez la colmatación por sedimentos de los sumideros del sistema de alcantarillado de aguas lluvias. La reparación del sector de la Diagonal 48Y Sur con transversal 5°Q Bis se realizó con imprimación como tratamiento superficial.

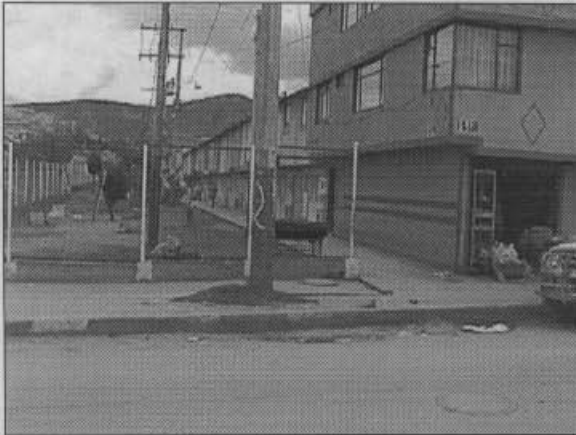
El problema general del sector es la falta de limpieza y mantenimiento de las redes del sistema de alcantarillado, razón por la cual las aguas negras y lluvias se devuelven a las casas (como en el sector de la carrera 5°Q entre calles 49C y 49A Bis sur) o los pozos. Al momento de la visita, cuadrillas de la EAAB (EC - 13) realizaban la limpieza de pozos y tramos de tuberías de alcantarillado en la carrera 5°T con calle 49C Sur.

Sector de la carrera 5°Q entre calles 49C y 49A Bis sur Limpieza de pozo en la carrera 5°T con calle 49C Sur.

En el barrio Marruecos como acción inmediata se requiere la limpieza y mantenimiento periódico de las redes del sistema de alcantarillado. En el mediano plazo, se sugiere la revisión de las redes en términos de su capacidad mediante estudios técnicos por parte de la EAAB.

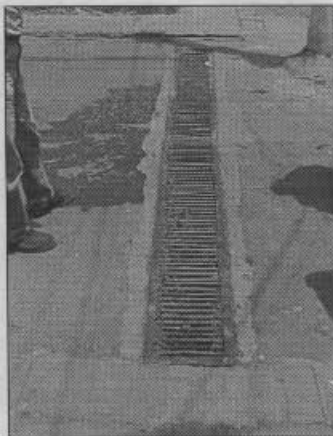
En la zona de los callejones peatonales del barrio, las aguas lluvias son recolectadas por sumideros de rejilla horizontal. Algunos de los sumideros presentan colmatación por sedimentos y basuras (carrera 5°T con calle 49D Bis Sur y carrera 5°R con calle 49D Bis Sur), mientras otros han sido destruidos. La EAAB realizó la limpieza y reconstrucción de algunos de los sumideros.

Rejilla tapada en la carrera 5°R con calle 49D Bis Sur Hundimiento calle 49A Bis entre carreras 5°P y 5°Q

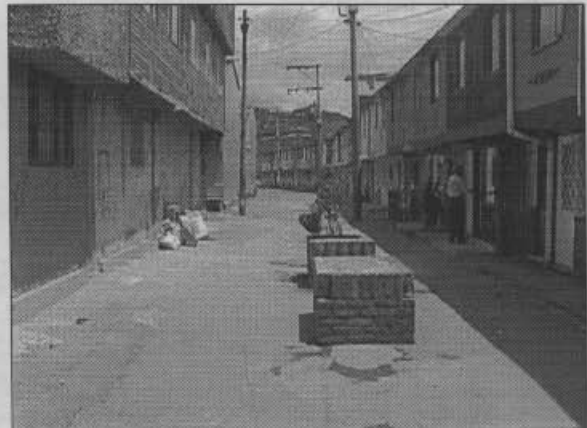
Las ampliaciones de las viviendas fuera de los diseños originales (construcciones de 3 y 4 pisos) pueden constituir uno de los factores que generan el hundimiento de la calle 49A Bis entre carreras 5°P y 5°Q. De la misma manera se presentan hundimientos alrededor de los pozos y rejillas

Los hundimientos de las vías vehiculares y peatonales aún no comprometen la estabilidad de las viviendas, pero deben corregirse los problemas de las redes hidráulicas y sanitarias para descartar este factor en dicha patología.

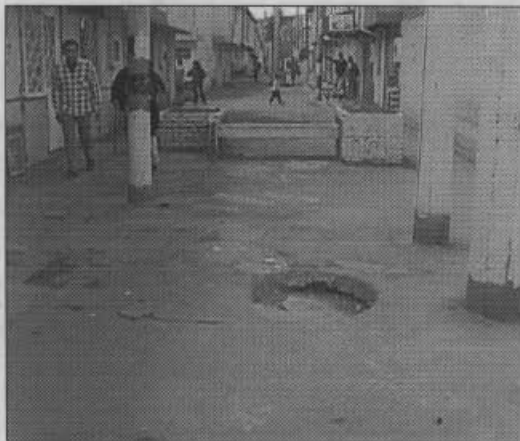
Hundimiento pozo carrera 5°M con calle 49A Bis Sur Hundimiento rejillas calle 49D Bis Sur con carrera 5°M
