DIRECCION DE PREVENCION Y ATENCION DE EMERGENCIAS**DIAGNOSTICO DE EMERGENCIA No. DI - 1242
AREA DE ANALISIS DE RIESGOS**Atienden La Emergencia:
DPAE: EQT 7Reporta La Emergencia:
Beatriz Amparo Montes**Datos Generales sobre el Evento:**

Fecha : Septiembre 15 de 2001
 Hora : 1:00 p.m. aproximadamente
 Dirección : Calle 59A sur # 89 - 41
 Barrio : Cerro El Diamante
 Localidad : Ciudad Bolívar (19)
 Área directa : 0.05 ha
 Área de influencia: 0.05 ha

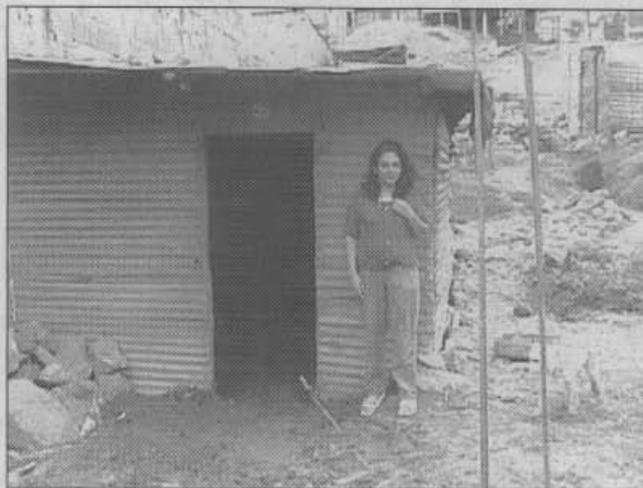
Las características de la vivienda (estructura de madera y láminas de zinc, piso en tierra), la hacen altamente vulnerable ante este tipo de fenómenos (ver Fotografía No. 1), a pesar de la moderada pendiente del terreno.

Fotografía No. 1 Vivienda afectada por un flujo de lodo.

El origen del problema es la inadecuada descarga de los sistemas de alcantarillado de los barrios de la parte alta y la ausencia del sistema de alcantarillado de aguas lluvias en el barrio El Cerro del Diamante, que detonaron el fenómeno por las fuertes lluvias que lo antecedieron.

Se dio Instrucción a los habitantes de la vivienda sobre la necesidad de desviar mediante una excavación el curso de las aguas libres hacia una zanja en tierra como acción inmediata. También se suministraron por parte de la Dirección ayudas humanitarias.

Implementando las recomendaciones de manejo temporal de las aguas de esorrentía la vivienda puede ser habitada nuevamente.
