ALCALDIA MAYOR DE BOGOTA D.C.

DIRECCION DE PREVENCION Y ATENCION DE EMERGENCIAS

DIAGNOSTICO No. 1250 de 2001

LOCALIDAD: CIUDAD BOLIVAR
BARRIO: LA ESTRELLA y BERNAL SEGURA
DIRECCION: Carrera 18A a 18G y Calle 69A bis a 70 sur
FECHA DE VISITA: Septiembre 12 y octubre 3 de 2001

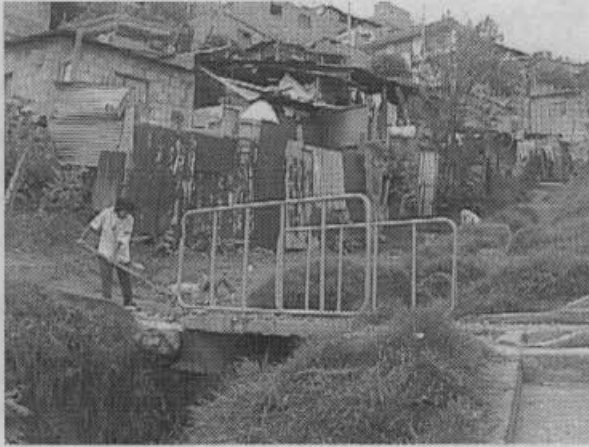
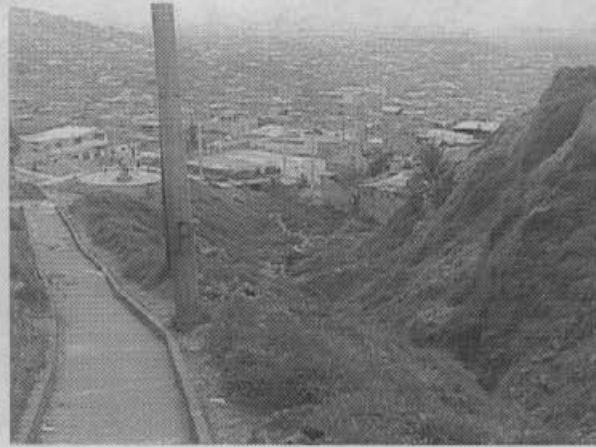
5.1 Carrera 18A No. 69C-01 sur casa 1 y 2 (señora Clara Inés Martínez y Miguel Enrique Martínez)

La vivienda es una construcción hecha de mampostería, madera, latas y tejas de zinc ubicada en la orilla derecha del caño Zanjón El Baúl, muy cercana a la orilla pero a una altura mayor que el nivel máximo de aguas que ha presentado la quebrada, por lo tanto, no ha tenido problemas de inundación ni de estabilidad del terreno.

Fotos 1 y 2. Casas 1 y 2 de la Carrera 18A No. 69C-01 sur. En la foto de la izquierda se observa la cercanía de las viviendas a la quebrada El Zanjón El Baúl, el puente peatonal es sobrepasado por las aguas de la quebrada en épocas de lluvias pero las viviendas no han sido dañadas. En la foto de la derecha, se muestra la quebrada hacia aguas abajo desde el puente peatonal. Se observa el encajonamiento de la misma y la alta pendiente de las laderas que están aborregadas por la reptación de los rellenos. En la parte alta de la terraza aflora roca arenisca alterada y muy fracturada.

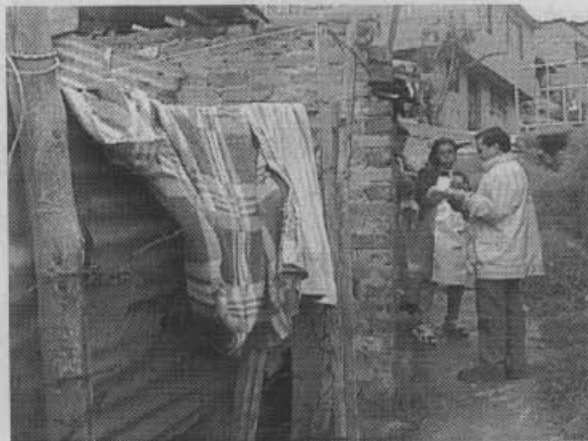
5.2 Carrera 18B bis A No. 69D-01 sur (Señor Carlos Cely)

La vivienda tiene las mismas características de la anterior. No presenta afectaciones por la quebrada ni por inestabilidad del terreno.

Foto 3. La vivienda es una construcción hecha hace 30 años en mampostería, madera, latas y tejas de zinc ubicada en la orilla derecha del caño Zanjón El Baúl pero a cotas superiores a la línea de inundación.

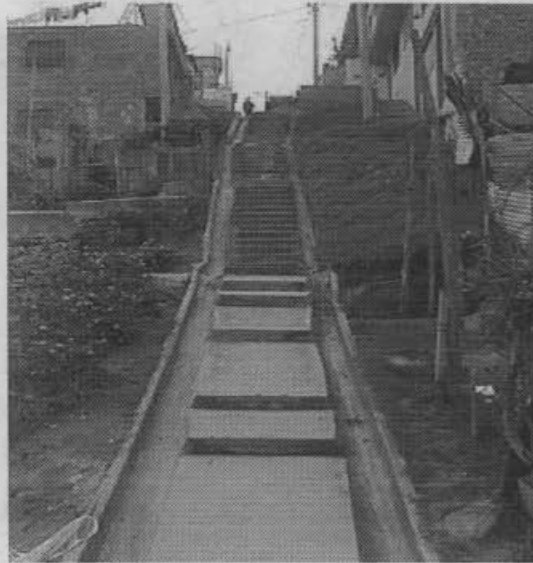
Foto 4. Escalera construida aproximadamente hace 10 años, es un acceso peatonal que conduce a las partes bajas del barrio y que cruzan la quebrada Zanjón El Baúl por medio de puentes peatonales. Se observa que no tiene fisuras ni grietas que evidencien movimiento del terreno. El manejo de aguas de escorrentía se hace por medio de cunetas paralelas a la escalera que entrega a la quebrada y que evitan que éstas se infiltren en el suelo.

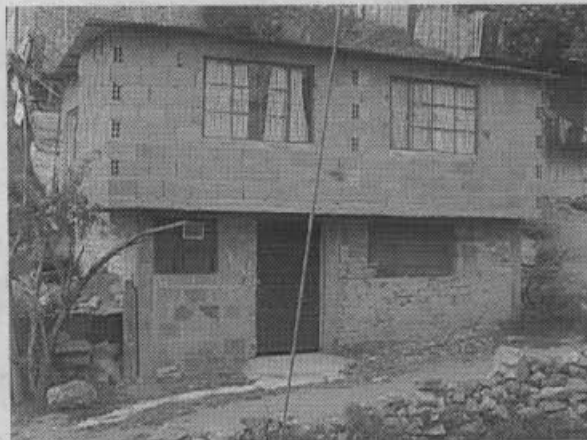
5.3 Carrera 18B bis A No. 69D-05 (Señora Rosa Emma Barajas)

Vivienda construida en su totalidad en mampostería y placa maciza, no presenta ninguna clase de daños producidos tanto por la quebrada como por problemas de estabilidad del terreno.

Foto 5. Frente a la vivienda se observa un muro de protección hecho en piedra pegada construido por los habitantes de la misma y que sirve para delimitar la vía peatonal en este sector.

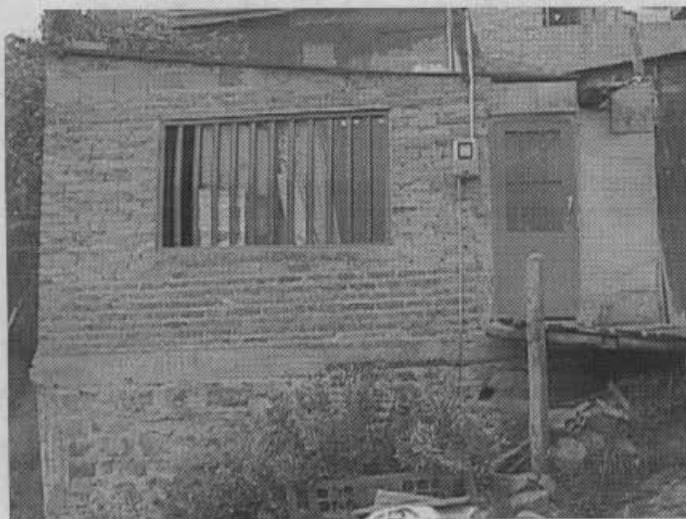
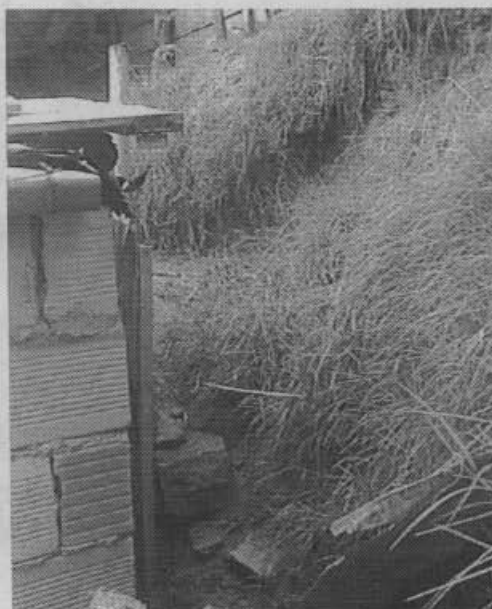
5.4 Calle 69D No. 18D-04 sur (Señora Luz Marina Molina)

Vivienda construida en mampostería sobre relleno confinado en piedra pegada que también sirve de protección contra la erosión hídrica. La parte posterior colinda con un corte hecho en la ladera para construir la casa. El talud de dicho corte ha presentado pequeños deslizamientos que hasta el momento no ha afectado la casa. No presenta problemas ni daños ocasionados por la quebrada

Fotos 6 y 7. En la foto de la izquierda se observa el muro hecho en piedra pegada que sirve de confinamiento del relleno. En la foto de la derecha se presenta la parte posterior de la casa en donde se evidencia la inestabilidad del suelo.

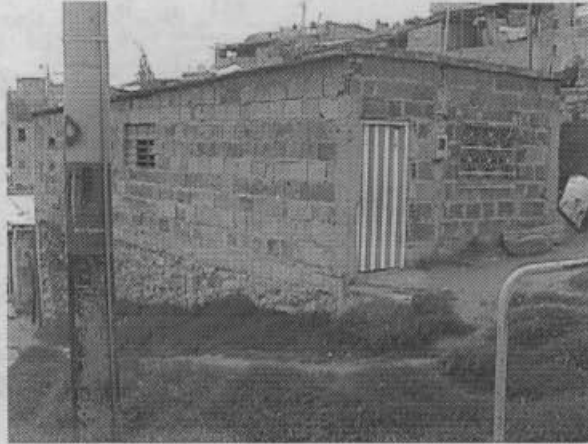
5.5 Carrera 18D No. 69D-04 (Señor Pedro Soto)

Vivienda con las mismas características de construcción que la anterior.(construida en mampostería sobre relleno confinado en piedra pegada que sirve de protección contra la erosión hídrica)

Foto 8. se observa el muro hecho en piedra pegada que sirve de confinamiento del relleno. La baranda amarilla que se observa en primer plano corresponde al puente peatonal que cruza sobre la quebrada Zanjón El Baúl.

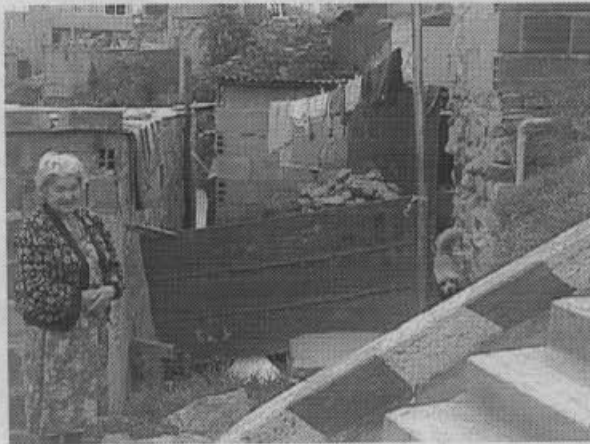
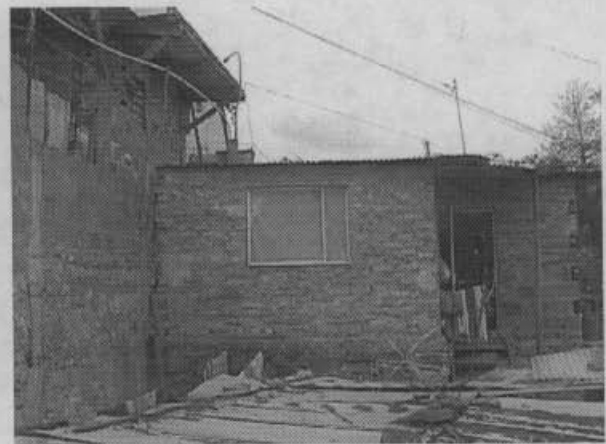
5.6 Carrera 18D No. 69D-10 (Señora Aura Quintero) y Carrera 18D No. 69D-12 (señora Rosa López)

Fotos 9 y 10. En la fotografía de la izquierda se observa la casa de la carrera 18D No.69D-12 (al fondo) que está hecha totalmente en madera y tejas de zinc construida sobre un relleno poco compactado. En la parte superior derecha de la foto de la izquierda se observa la esquina de la casa de la carrera 18D No. 69D-10 que tiene cimentación similar al resto de las anteriores casas (muro en piedra pegada para confinar el relleno). En la foto de la derecha se aprecia la parte posterior de la misma casa que esta construida en ladrillos y cubierta en tejas de zinc, agrietada en los muros y pisos de la cocina por falta de rigidez de la cimentación (ausencia de vigas de amarre).

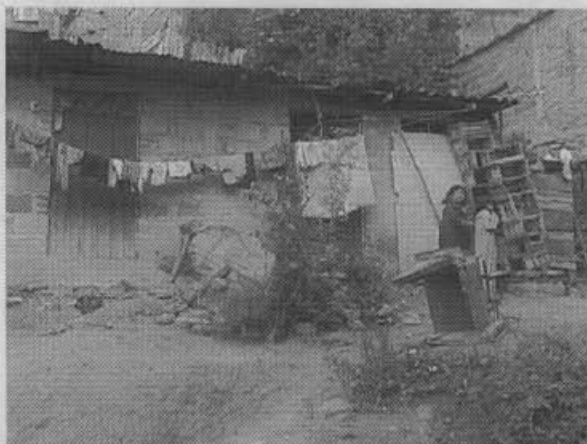
5.7 Calle 69D No. 18D-20 (Señora María Isabel Moreno Garzón)

Foto 11. Casa construida en mampostería y madera con cubierta en teja de zinc. Está ubicada en la orilla derecha de la quebrada pero a una cota superior que la que tiene la quebrada en épocas invernales. La vivienda no ha presentado afectaciones por inundación ni tampoco por inestabilidad del suelo.

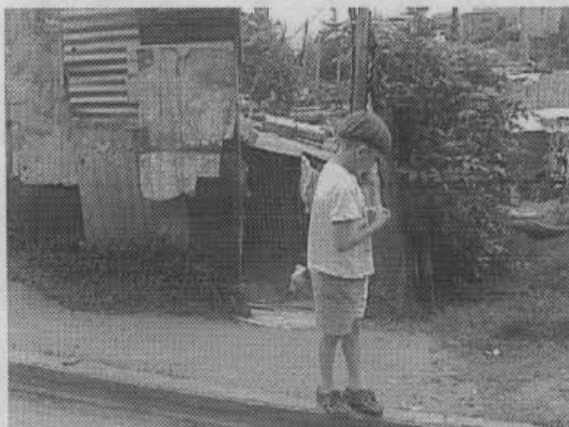
5.8 Carrera 18D No. 69C-15 (Señor Juan Evangelista Bermúdez)

Foto 12. Casa construida en madera y latas con cubierta en teja de zinc. Está ubicada en la orilla izquierda de la quebrada pero a una cota igual que la que tiene la quebrada en épocas invernales. La vivienda ha presentado afectaciones por inundación en la parte destinada al patio. Los pisos son en cemento y en algunas partes presentan fisuras por la remoción del terreno debido a la acción de erosión hídrica ejecutada por la quebrada.

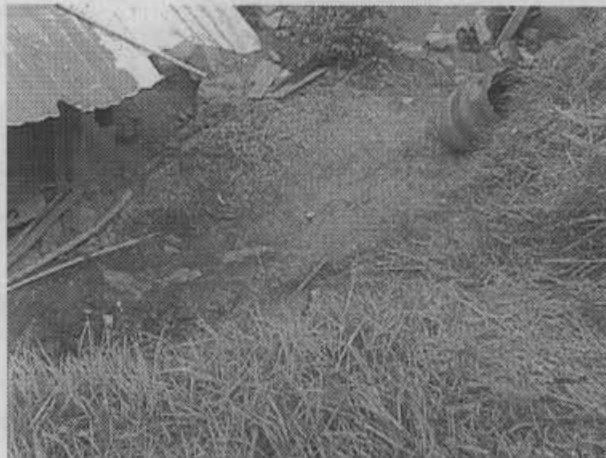
5.9 Calle 69A bis No. 18B-42 (Señora Rosana Aguilera Urrea)

Foto 13. La casa está construida en madera y latas con cubierta en teja de zinc. El corte hecho en la ladera es vertical y no ha tenido ninguna clase de inestabilidad del terreno. La vivienda no ha presentado afectaciones por inundación.

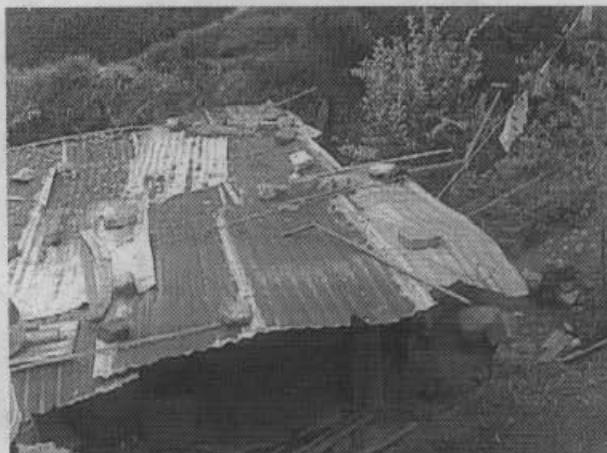
5.10 Calle 69C bis No. 18D-07 (Señora Hemencia Rodríguez)

Foto 14. Casa con características similares a la anterior, construida en madera y latas con cubierta en teja de zinc. Está ubicada en la orilla izquierda de la quebrada pero a una cota igual que la que tiene la quebrada en épocas invernales. La vivienda ha presentado afectaciones por inundación en la parte destinada al patio.

- Hacer limpieza de la quebrada para evitar que se pierda la capacidad hidráulica por la acumulación de sedimentos y basuras. Se debe destacar que todas las casas están dentro de la zona de ronda y preservación ambiental demarcada y mojonada en terreno por la EAAB
- Hacer limpieza y mantenimiento del sistema de alcantarillado de los barrios para evitar la colmatación y taponamiento de la tubería.
- Instalar una rejilla a la entrada de la conducción de aguas del Zanjón El Baúl y que pasan por debajo de las casas (Calle 70 carrera 18G) para atrapar las basuras que son arrastradas por las aguas del caño y evitar el taponamiento y represamiento de las aguas en este punto.
