DIAGNOSTICO DE EMERGENCIA No. DI - 1366
AREA DE ANALISIS DE RIESGOS

Fecha : Marzo 1° de 2002
 Hora : 5:30 p.m. aproximadamente
 Dirección : Carrera 67 # 48A - 43 y Carrera 68 # 48A - 38 (101 y 201)
 Barrio : Normandía
 Localidad : Engativá (10)
 Área directa : 0.2 ha

1.0 Descripción General

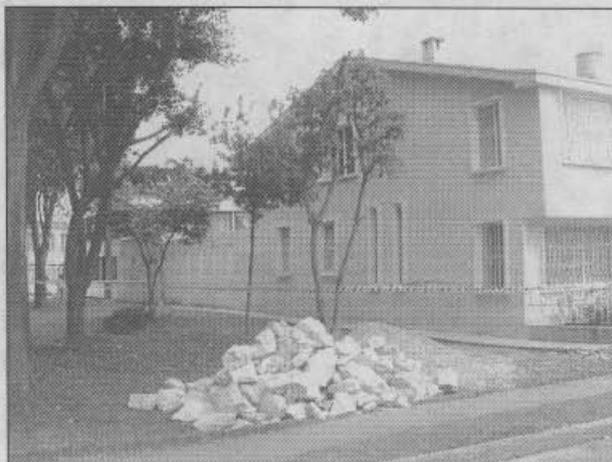
Fotografía No. 1 Panorámica de las dos casas y el límite con el Parque Normandía.

Se observó el hundimiento del terreno alrededor de los árboles afectando el andén y la vía, especialmente en la esquina NE del parque. Las especies vegetales son Urapanes (*Fraxinus Chinensis*) y Pino Romerón (*Decussocarpus rospigliossi*). Los Urapanes presentan altos consumos de agua (succiones al subsuelo), mientras los Pinos Romerón se caracterizan por tener una alta densidad de la madera (importantes cargas puntuales), un sistema radicular amplio y grande (raíz fasciculada), cuya edad se estima entre 7 y 25 años.

Se recomienda talar los árboles del Parque Normandía ubicados al sur de las casas ubicadas sobre la calle 48A entre carreras 67 y 68, en una franja de 15.0 m de distancia desde los paramentos.

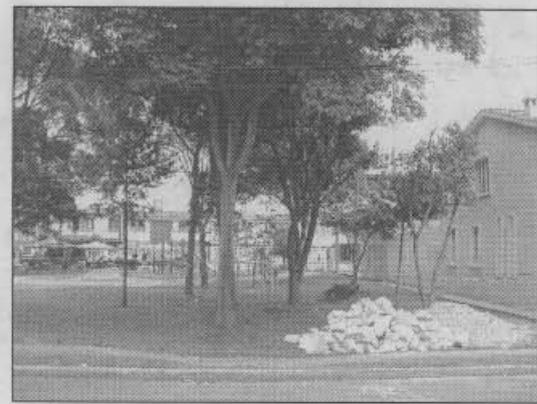
Fotografía No. 2 Hundimiento terreno circundante a los árboles

Luego de realizar el reconocimiento de los alrededores del parque y las viviendas vecinas, se encontró que el hundimiento del terreno es debido al efecto combinado de varios factores como la desecación de causas las especies vegetales y el peso de las mismas, induciendo asentamiento en las estructuras que están cimentadas superficialmente, como el andén, la vía y las casas antes citadas.

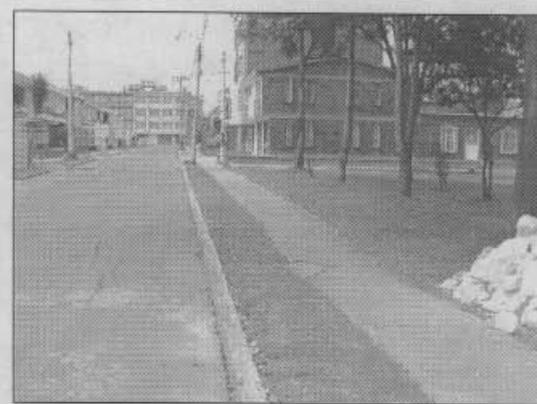
Fotografía No. 3 Hundimiento del andén y la vía

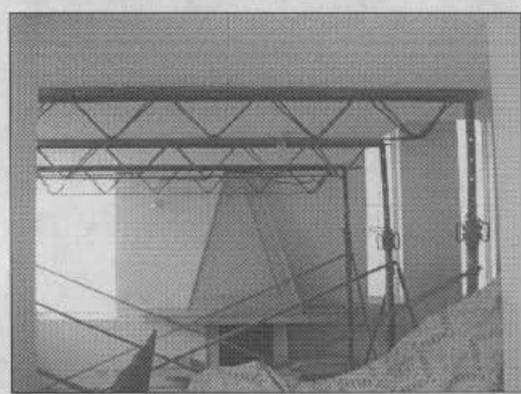
La vivienda ubicada al NE del parque presenta daños en elementos estructurales, que disminuyen en magnitud en sentido sur - norte, pero que comprometen la estabilidad de toda la casa dada la inclinación de los muros de costado sur de la casa. Por lo anterior los propietarios implementaron un soporte interno a la placa de entrepiso con cerchas y paraleles metálicos (Fotografía No. 4). El agrietamiento de los muros ocurre en forma horizontal, a través de las discontinuidades de los muros del costado sur de la casa.

Fotografía No. 4 Soporte interno a la vivienda del costado NE del parque

Los daños de la vivienda del costado NE del parque pueden causar su colapso inminente y súbito sino se realiza su refuerzo, lo que justifica su evacuación y mantener el aislamiento de las zonas peatonales que la circundan. Adicionalmente los daños están tan avanzados que la intervención debe hacerse en toda el área construida, catalogada como profunda por requerir el recalce de cimientos e inclusión de elementos aporticados que sirvan de soporte a la estructura existente hasta el punto de la reconstrucción. De no tomarse acciones al respecto, teniendo en cuenta la tipología y edad de las viviendas de esa cuadra, se pueden comprometer otras casas al norte de las ya citadas.

Se debe reparar en forma inmediata las viviendas, mediante el reforzamiento estructural y en lo posible transmitir las cargas a estratos más profundos por debajo de la influencia de la desecación del subsuelo. Debido al deterioro de la casa ubicada al NE del parque, se recomienda su evacuación total temporal mientras se hacen los arreglos.

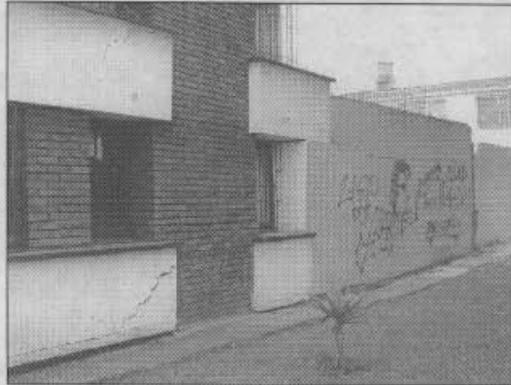
La vivienda del costado NW del parque está menos averiada, pero de igual forma el asentamiento del terreno generó la aparición de grietas de corte en los muros del costado sur de la casa (en ambos pisos) y la dilatación de las juntas con relación a la placa de entrepiso. El agrietamiento de los muros tiene continuidad en la placa en dirección sur - norte. La deformación de los muros en la zona del patio es cercana a los 5.0 cm en la parte central, donde el cerramiento se hundió, causando el arrastre y cabeceo de los muros adyacentes.
