**DIRECCION DE PREVENCION Y ATENCION DE EMERGENCIAS**

**DIAGNÓSTICO TECNICO No. DI - 1367**

**LOCALIDAD** : Tunjuelito (6)  
**BARRIO** : San Vicente Ferrer  
**DIRECCION** : Centro Educativo Distrital Rockefeller / Carrera 27 # 55A-18 sur  
**FECHA DE VISITA** : Marzo 1° de 2002  
**SOLICITANTE** : Alcaldía Local  
**ÁREA DE INFLUENCIA** : 0.20 ha  
**VIGENCIA** : Temporal mientras no se modifiquen significativamente las condiciones físicas del sector o se realicen obras de mitigación.

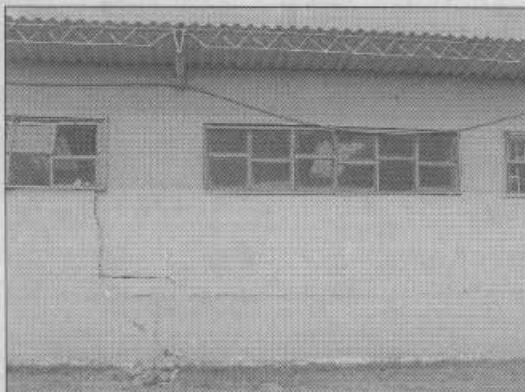
Los bloques de salones más antiguos (40 años de servicio) se caracterizan por el sistema estructural de muros confinados de gran altura, que soportan las cerchas y las tejas de asbesto cemento. En uno de ellos, donde funcionaba el aula de informática, los salones sensorial y del grado tercero, se presentó el hundimiento del terreno en el costado oriental, situación que indujo el agrietamiento de los muros y piso, así como el desempotramiento de las cerchas metálicas que soportan la cubierta (Fotografía No. 1).

**Fotografía No. 1** Vista exterior del bloque afectado por asentamientos

La condición estructural del bloque de salones y la zona nueva de baños es muy deficiente, por lo que se recomienda su aislamiento y evacuación inmediata de las áreas restantes (del bloque de salones), hasta tanto no se realicen las reparaciones que garanticen la estabilidad, seguridad y funcionalidad de tales edificaciones.

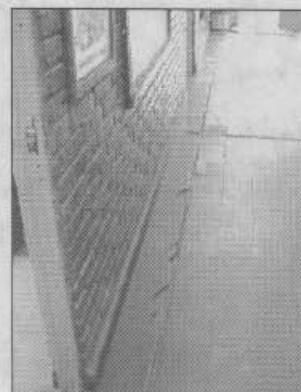
**Fotografía No. 2** Vista interior del corredor central

Las aulas del costado occidental del mismo bloque están separadas por un corredor central de 3.5 m de ancho, que también empieza a afectarse con agrietamiento del piso (Fotografía No. 2), inclinación de los muros y desplome de los marcos de las puertas.

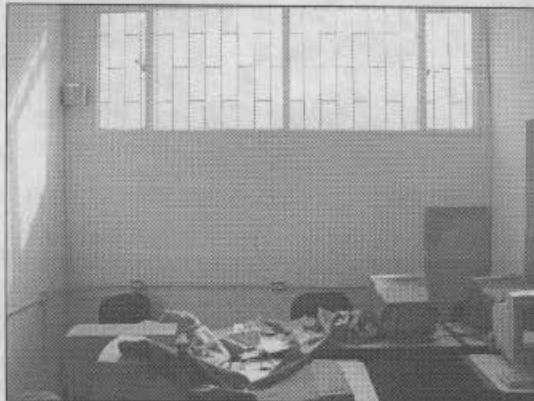
En el muro del costado oriental del salón de informática se aprecian grietas verticales en el extremo norte (Fotografía No. 3), mientras en el extremo sur se identificó pandeo y grietas horizontales (Fotografía No.4).

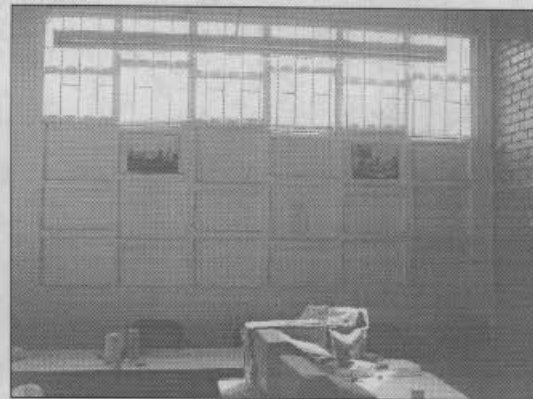
**Fotografía No. 3** Grietas verticales salón informática - costado N    **Fotografía No. 4** Pandeo y grietas horizontales - costado S

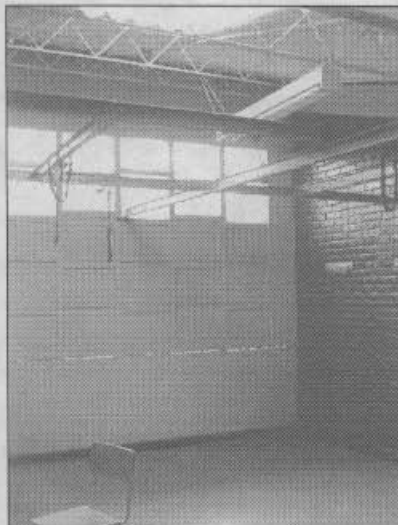
En el salón sensorial las grietas son horizontales, acompañadas por un leve hundimiento del piso (véase la Fotografía No. 5). Enfrentado a este salón, pero en el costado occidental también se observa el hundimiento del bloque de salones, el andén y parte de la cancha deportiva (Fotografía No. 6).

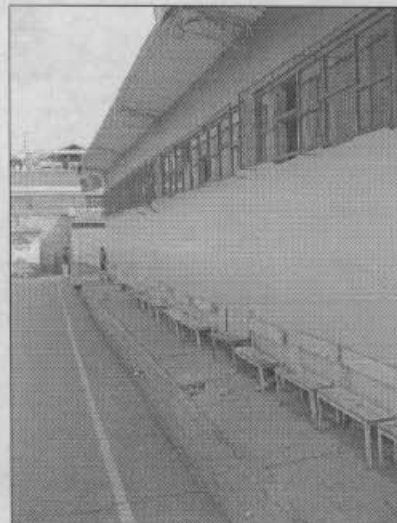
**Fotografía No. 5** Grietas horizontales en el salón sensorial.    **Fotografía No. 6** Hundimiento andén - muro occidental del bloque

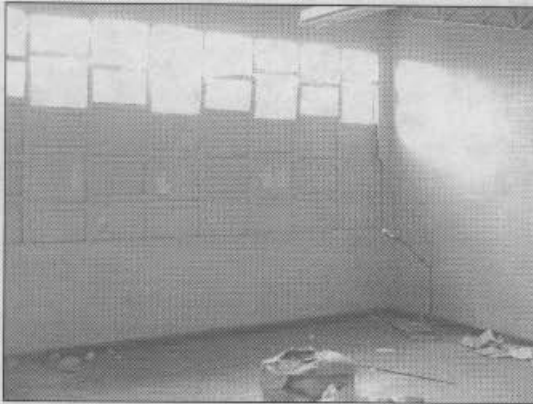
El salón del grado tercero es el más afectado del bloque de salones, pues, el hundimiento del terreno es mayor y la abertura de las grietas es cercana a los 5.0 cm (ver Fotografías Nos. 7 y 8).

**Fotografía No. 7** Hundimiento del piso en el salón del grado 3°.

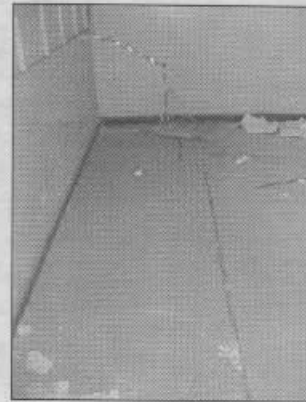
**Fotografía No. 8** Grietas de corte en el salón del grado 3°.

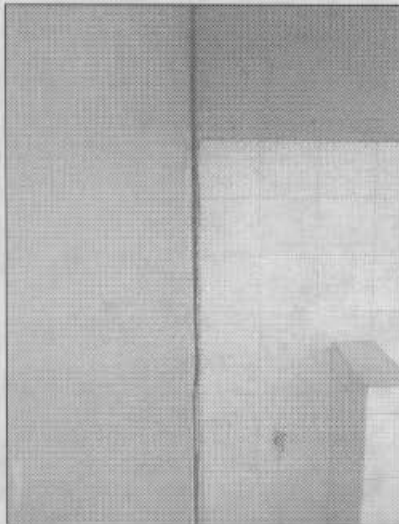
El hundimiento del costado sur, generó la ampliación de la dilatación respecto al muro de los antiguos baños (Fotografía No. 9), la aparición de una grieta en el muro de fachada (Fotografía No. 10), que tiene continuidad por el piso hasta el muro de la parte posterior (Fotografía No. 11).

**Fotografía No. 9** Dilatación muro entre baños nuevos y antiguos

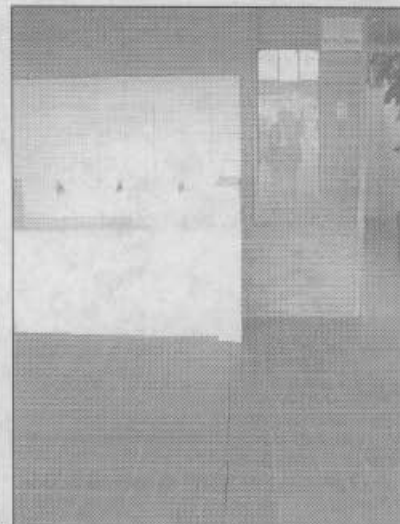
**Fotografía No. 10** Grietas piso y muro del baño nuevo. Fachada.

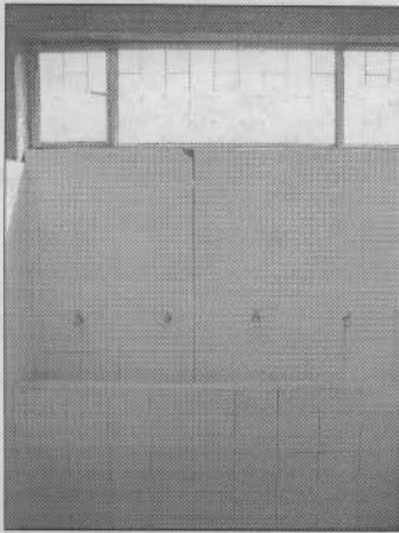
**Fotografía No. 11** Grieta muro baño nuevo. Parte posterior.

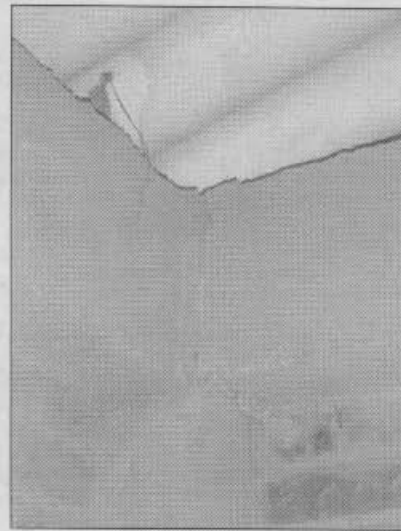
Las sollicitaciones en la zona de los baños han causado agrietamiento en la intersección de elementos estructurales, como en el nodo entre la parte superior de la columna y dos vigas aéreas (Fotografía No. 12) debido a que los desplazamientos, tanto verticales como horizontales, generan fuerzas cortantes y momentos en las intersecciones de vigas y columnas, así como aparición de grietas de corte por torsiones en la parte central de las columnas (Fotografía No. 13).

**Fotografía No. 12** Grieta elemento estructural (nodo) - baño nuevo

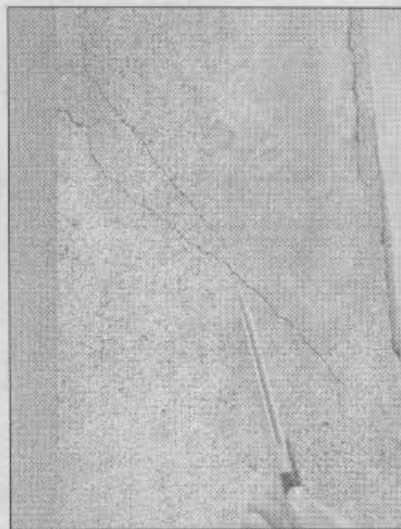
**Fotografía No. 13** Agrietamiento en una columna del baño nuevo

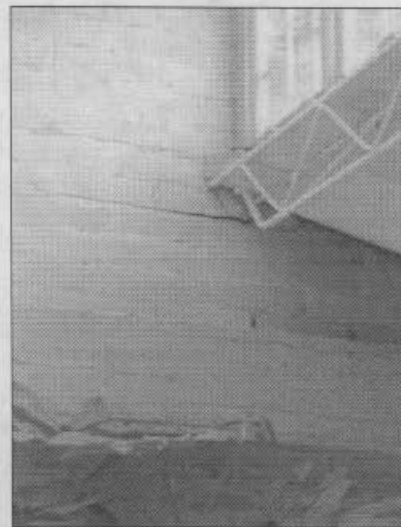
**Fotografía No. 14** Soporte deficiente de la cercha del baño nuevo

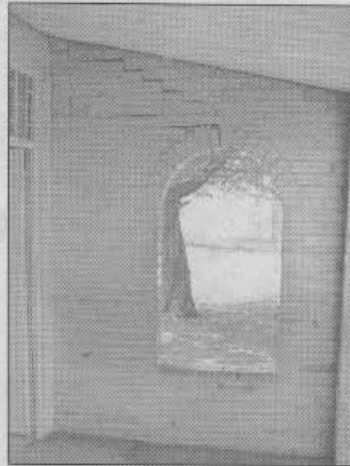
En el extremo sur de la zona de los baños nuevos existe un arco en mampostería, que presenta agrietamiento en la parte superior a pesar de no recibir la carga de la cubierta directamente. Esto puede ocurrir por el movimiento de la columna o el asentamiento de la viga de cimentación en dicho tramo de muro.

Fotografía No. 15 Falla del arco en mampostería a la entrada del baño nuevo

Se recomienda hacer una valoración estructural detallada todas las áreas construidas del CED, por su antigüedad, características físicas (grandes luces y altura de piso a techo elevadas) y patología reportada. Se recomienda clausurar con ladrillos el arco en el muro sur del área de baños nuevos.
